지상진료실

Internal Resorption of tooth

서울대학교 치과방사선학교실

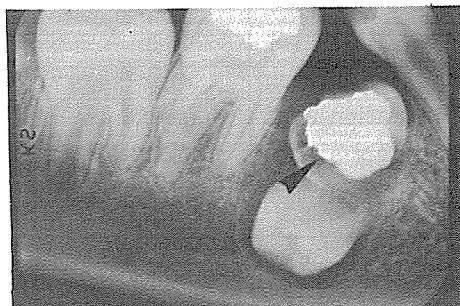
사진1 : ankylosis된 제2유구 치의 치관부가 흡수된 양상을 보이며 그 하부에 매복된 제2 소구치를 관찰할 수 있다.

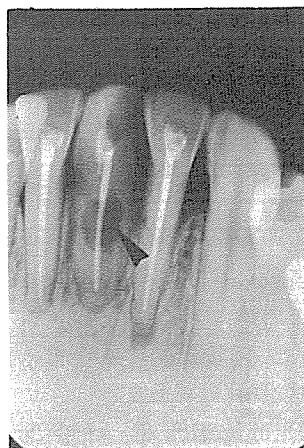
사진2 : 근관충전이 되어 있는 하악중철치의 치근부에서 흡수된 부위를 관찰할 수 있다.
