>> 2차우식증의 예방과 치료 <<

I. 2차 우식증의 원인과 진행과정

경희대학교 치과대학
교수 조 한 국

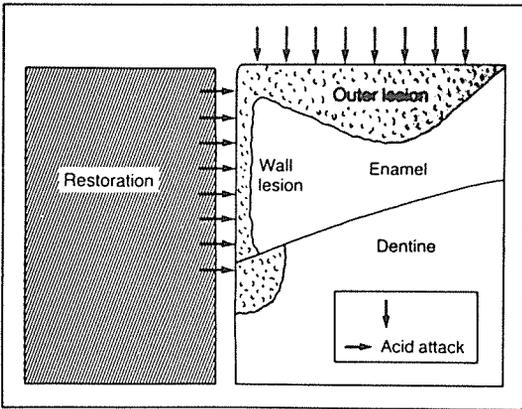
그림 1

가 어떻게 진행되는가에 대해 시사하는 바가 크다. 충전이 되었을 때 충전물에 인접한 법랑질은 법랑질 표층부와 와동벽을 이루는 법랑질의 2부분으로 나누어 볼 수 있다. 이러한 이유로 재발우식병소도 2부분(그림 1) -원발성으로 치아표면에 형성되는 외곽병소와 충전물과 와동벽사이의 누출을 통해 박테리아, 타액 혹은 수소이온등의 투입으로 야기되는 와동벽 병소-로 나눌 수 있다.

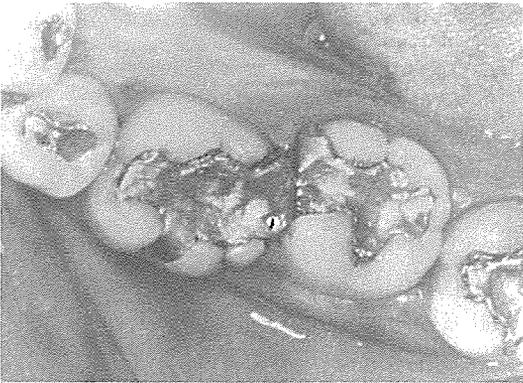
그림 5

야 한다. 충전물의 크기와 비교하여 상대적으로 변색된 부위가 넓은 경우에는 진행중의 재발우식이 많으나, 변색된 부위가 상대적으로 적은 경우에는 아말감의 corrosion생산물에 의한 변색의 가능성을 염두에 두어야 한다. 한편 충전물 변연부의 파절(Ditched amalgam)되어 탈락된 부위에 프라그등이 저류되어 있는 재발우식증을 볼 수 있는데(그림 5), 이 경우에는 정지된 우식의 경우도 있으므로 항상 재충전이 요구되지 않는다. 그러나 치아변색과 함께 ditching된 양상을 보일 경우에는 활성화된 치아우식으로 판단하여 재충전해야 한다.

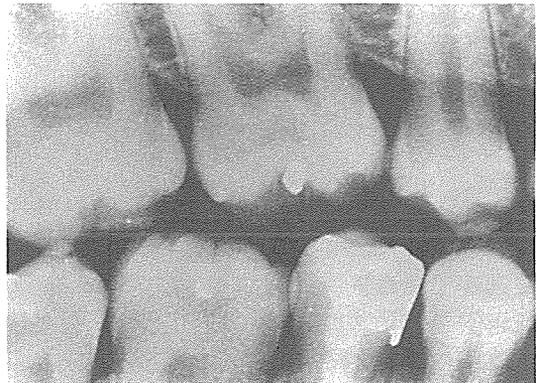
그림 6

치경부의 충전물 변연부위에 발생하는 재발우식증(그림 6)은 보통 방사선을 통해서만 가능하며 치근우식증의 양상을 보인다. 만약 방사선 투과성 충전제의 경우에는 이방법을 통한 재발우식의 진단이 불가능하므로 방사선불투과성의 충전제의 선택이 권장되며 특히 구치부에서 필수적이라 하겠다. 최근에는 glass inomer의 경우 은분말을 포함시켜 방사선 불투과성의 성질을 부여한 재료가 개발되어 있으므로 이러한 재료의 선택이 권장되어야 한다고 본다.
