忠州댐 右岸 山沙汰에 관한 研究

A Study for Landslides of Chungju Dam Right Abutment

Young Jin Choi * and Moo Young Song**

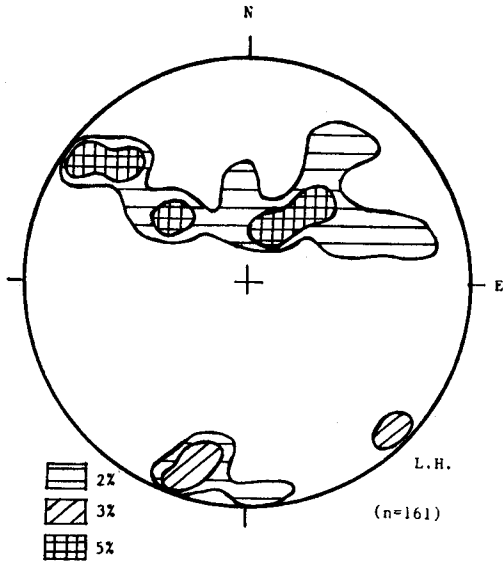
Fig. 4. Contour diagram of poles of joints in study area. The poles of major joint sets are shown NE and NW direction. Plane sliding has been occurred due to the poles of NE and wedge sliding has been occurred due to the intersection of the poles of NE and NW.

忠州댐축을 중심으로 上下流에 분포하는 편암지역의 節理와 片理를 조사하여 작성한 contour diagram은 Fig. 4와 같다. Fig. 4에는 側面에 발달하는 節理가 존재 하는데 이러한 節理들 때문에 편암의 암괴들은 쉽게 側面抑制力이 파괴되고, 이로 인하여 암괴선단의 기부 抑制力은 stress relief joints에 의하여 破壞되어 rockslide는 쉽게 일어난다. 만약 이때 基部抑制力이 그 대로 유지되는 경우에는 buckling 현상이 일어날 것이다.

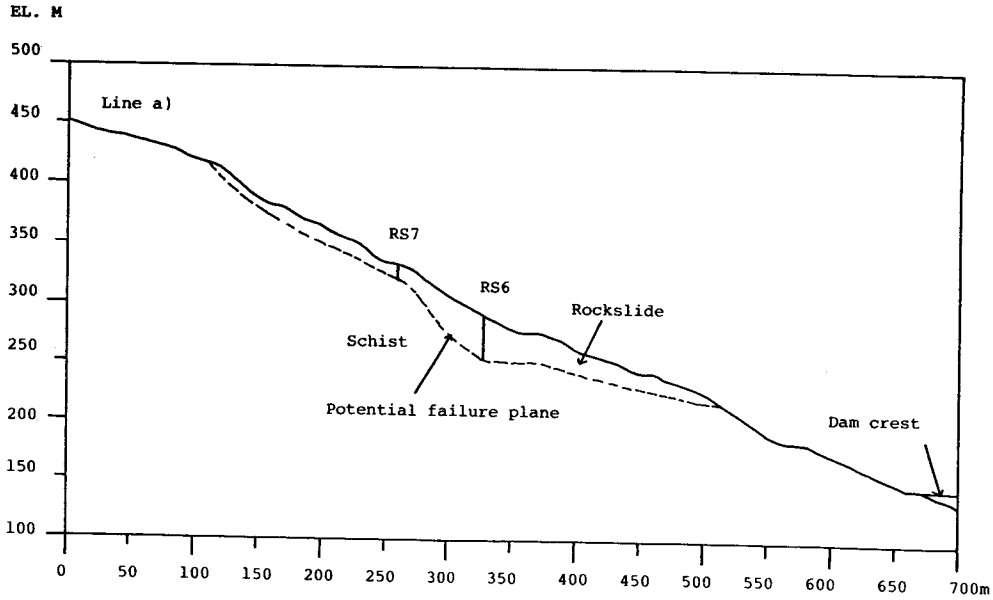
Fig. 8. Profile of rockside area after dam construction shows a local slope instability at over the elevation 220m. Location of line a) is shown in Fig.3.

~ 130m 사이에서 지표하부 10m ~ 19m에 基盤岩이 분포하는 것으로 추정하였다(Fig. 8 and Fig. 9).

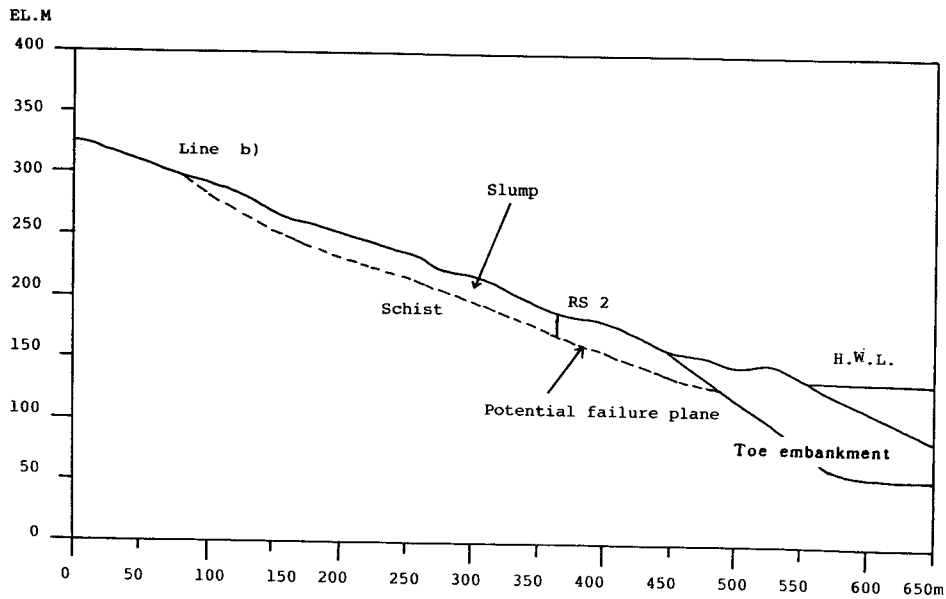
Fig. 9. Profile of slump area after toe embankment location of line b) is shown in Fig. 3.
