porcelain laminate veneer (III)

경희대학교 치과대학 보철학 교실
조교수 우 이 형

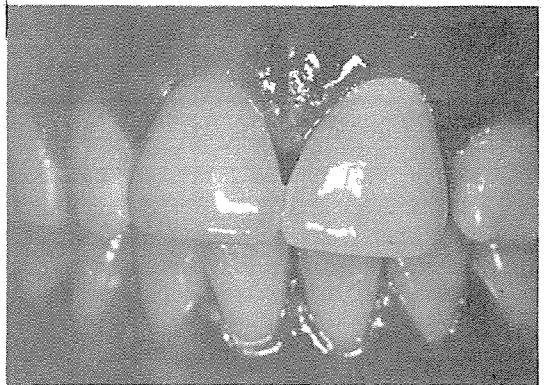
그림 3. 각 보철물을 장착한 후의 사진으로 우측이 좌측에 비하여 인접자연치와 더욱 유사한 심미성을 보이고 있으며 환자 자신도 좌측에 비하여 우측 보철물에 더 큰 만족을 보이고 있다. 특히 여러 광원하에서 우측이 더 큰 색의 안전성을 보이고 있다.

치아의 색에 있어서 좌, 우측 중절치가 거의 유사한 색을 나타내지만 역시 여러 종류의 빛에서는 laminate가 자연치에 유사한 심미성을 보였다. 이경우에 양 중절치를 PFM으로 할 수도 있으나 minimal preparation이라는 측면에서 두 가지 방법을 시행하였다.

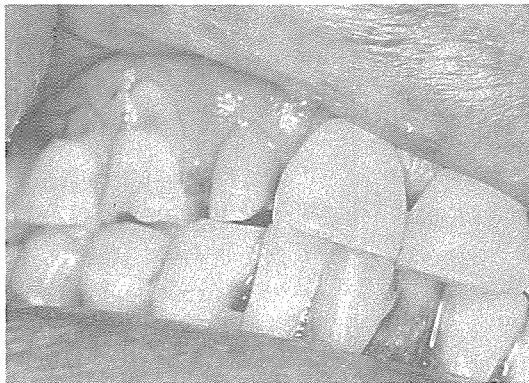
그림 7. 우측 peg lateral을 삭제하기전의 상태이다. 이 경우에는 전혀 범랑질이 없는 것을 볼 수 있다.

그러나 그림 7. 처럼 상악 우측 측절치를 laminate로 장착하였으나 1주일 후에 파절

이 되어서 온 경우이다. 이 경우는 전반적으로 모든 치아의 마모와 특히 측절치의 순측에 거의 법랑질이 없는 경우에서 laminate를 장착하였으므로 파절이 된 경우이다. 즉 최소한의 치아 삭제도 중요하지만 정확한 적응증을 확인 한후에 하지 않으면 실패할 수가 있다는 점을 명심해야 한다.
