지상진료실

연세대학교 치과대학 교정학교실
영동세브란스 병원
김경호 · 백형선

Debonding

III. Enamel appearance after debonding

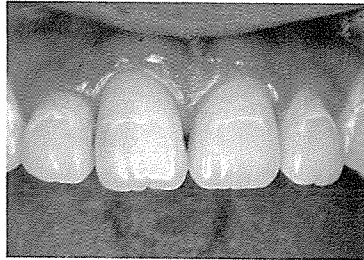
그림 4. debonding후 enamel 표면에 나타날 수 있는 white spot은 교정치료에 의하여 발생 빈도가 증가한다.

debonding후 enamel 표면에 탈회된 양상이 나타날 수 있는데 보통 흰색 반점으로 나타나므로 white spot이라고 한다(그림 4).

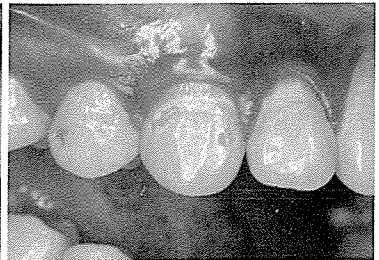
그림 5. white spot이 점차 진행됨에 따라 더욱 더 chalky appearance를 보이며 심한 경우 부식이 일어나게 된다.

경미한 경우에는 하얗고 경계가 불분명하지만 평탄하고 광택있는 상태를 보이다가, 점차 진행됨에 따라서 광택의 상실과 함께 더욱 더 표백된 양상(chalky appearance)으로 변하게 된다. 매우 심한 경우에는 현저히 불투명하게 되면서 부식되는 상태로 진

행된다(그림 5).
