# (주)해양도시가스 화재 폭발

## 1. 사고 개요

- 건물명 : (주)해양도시가스
- 소재지 : 광주직할시 북구 용봉동
- 사고 일시 : 1992년 2월 23일 (일요일) 17시 55분
- 사고원인 : LPG 탱크로리가 LPG 저장탱크와 충돌하여 가스 누출, 발화
- 피해 상황 : 인명피해 - 부상 20명(소방관 18명, 민간인 2명), 재산 피해 - 12억원(경찰추정)

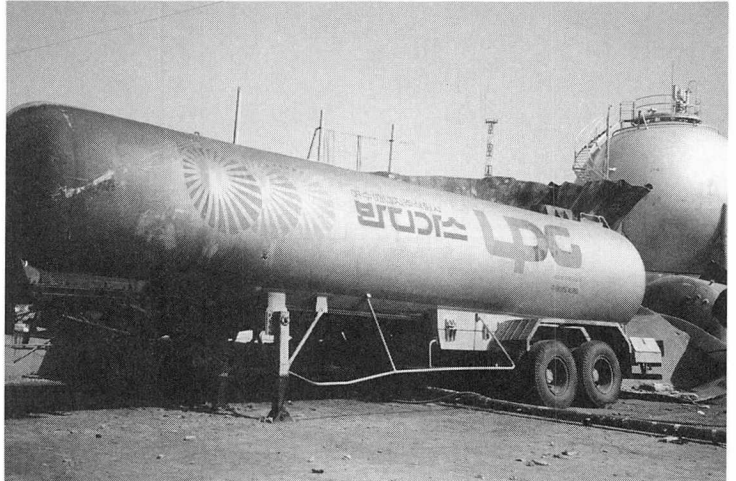
〈사고 탱크로리〉 보조 브레이크를 채우지 않아 비탈길을 미끄러져 저장 탱크와 충돌하여 사고가 일어났다. 폭발 방지 장치가 설치되어 폭발하지 않았다.

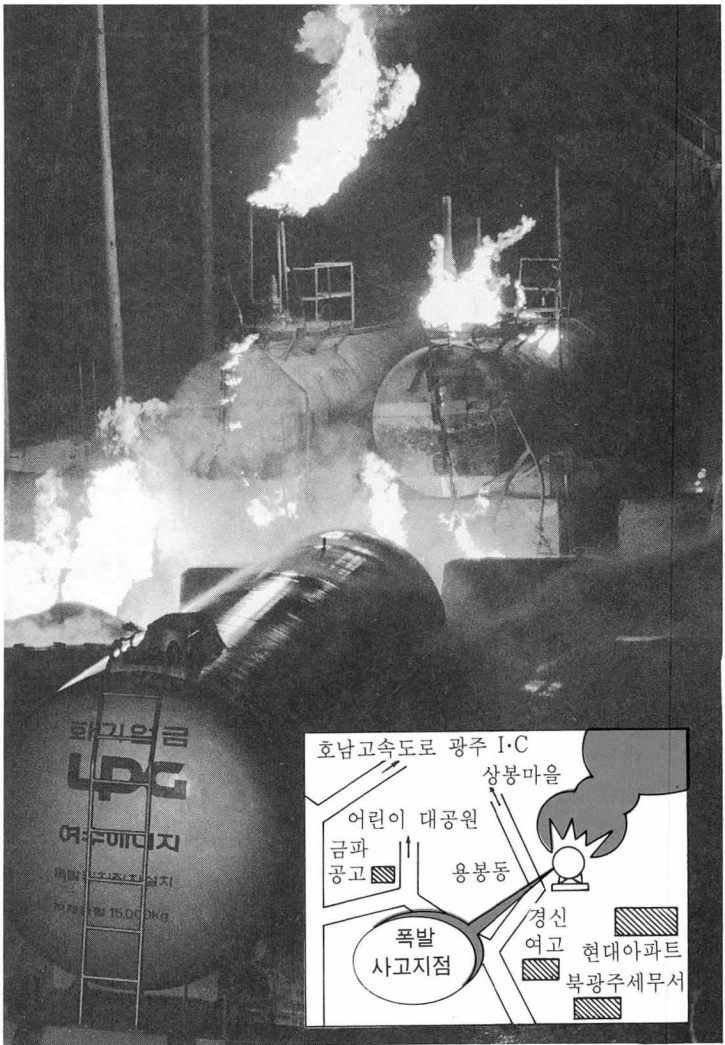
〈불타고 있는 LPG저장 탱크〉 1, 2차 대폭발 후의 모습이다. 앞에 보이는 LPG 탱크는 사고를 일으킨 15톤 탱크로리이다. 사진의 중앙 부분에 2개의 옥외 탱크가 설치되어 있었으나 폭발·파손되어 보이지 않고 있으며 중앙 좌측은 지하 탱크가 연소하고 있는 것이다. 탱크 상단의 안전 밸브와 연결된 Vent Stack에서 강한 불꽃을 발산하며 연소하고 있다.

탱크로리와 충돌하면서 LPG 저장 탱크의 부속 장치(압력계, 온도계, 액면계, 드레인 밸브 등) 중 일부가 파손되었고 여기에서 새어나오는 가스에 불이 붙었다. 불은 사고 지점옆에 있던 운반 차량과 이웃 저장 탱크로 확대되었으며 저장 탱크를 계속 가열시켜 탱크의 내부 압력이 증가되었다. 내부 압력이 증가됨에 따라 저장 탱크 윗부분에 설치된 Safety Valve가 작동하여 이것과 연결된 Vent Stack에서도 불이 붙기 시작하였다. 이렇게 하여 사고 탱크와 사고 탱크 옆에 설치된 또다른 30톤 LPG 옥외 탱크가 화염에 노출되어 계속적으로 가열, 압력이 증가되었으며 사고 1시간 후인 18시 50분 쯤 사고 탱크에서 1차 폭발이 일어났다.

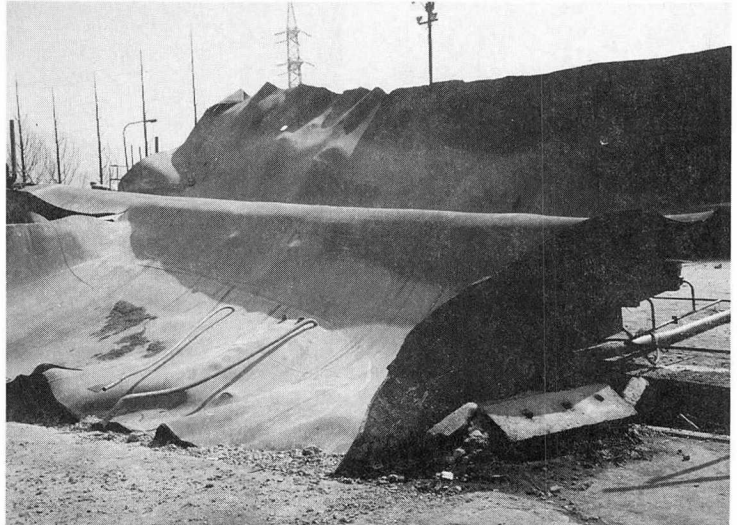
(폭발 후의 가스 탱크) 두께 1.7cm의 강판으로 된 원통형 탱크가 완전히 벌어져 있다. 사고 장소에서 옮겨 놓은 것이다.

폭발시 두께 17mm의 원통형 탱크가 완전 파괴되어 평판 모양으로 변했으며 이 때 발생한 충격으로 저장 지역에 설치된 30톤 LPG 탱크가 전부 불길에 휩싸였다. 또한 방사열로 인하여 공장 내부의 건물 및 차량은 물론 주변 지역에서도 화재가 발생하였다.

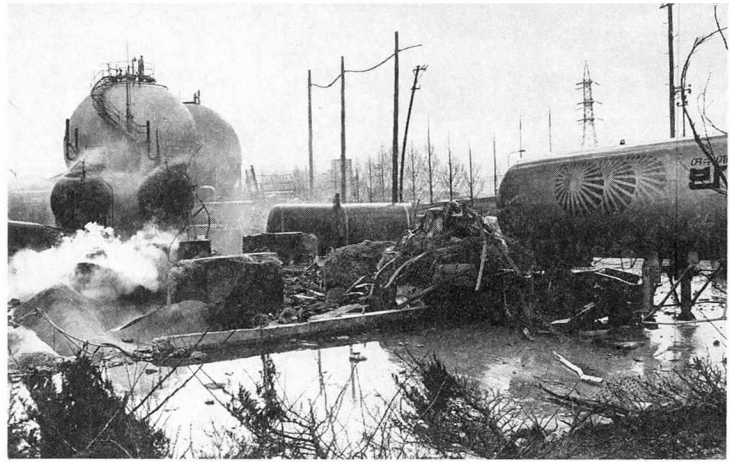
(사고 지점에 설치된 텍) 사고 차량의 진입을 저지하지 못하였다.

주위에는 30cm의 턱과 그 위로 보호 철망이 있었으나 차량 진입을 저지하는 데는 도움이 되지 못하였다. 충돌하는 순간 LPG 저장탱크 앞부분의 부속 장치가 파손되어 안에 들어 있던 LP가스가 누출되면서 화재가 발생하였다.
