汽力發電設備의 豫防保全을 위한 非破壞試驗

본고에서는 fossil power plant를 構成하고 있는 boiler, condenser tube, feedwater tube, deaerator, turbine rotor, blade 등의 主要 components에 對한 非破壞試驗技法에 대하여 記述한다.

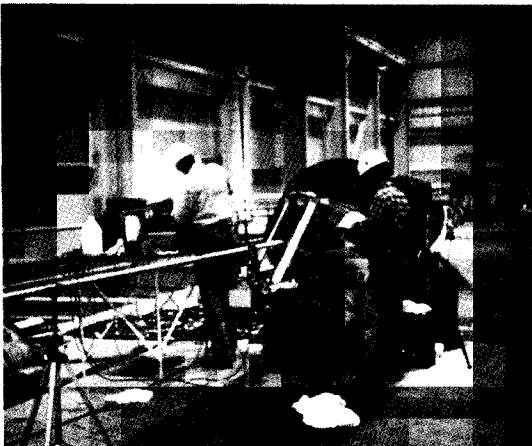
Turbine disc의 keyway나 rim의 응력부식균열 및 피로균열 등의 crack detection에는 pulse echo 및 pitch/catch technique의 초음파 탐상시험이 이용되고 있다.

그림 4. Turbine disc keyway의 非破壞試驗
