농촌마을 소하천의 구간별 특성에 관한 연구

- 농촌 주거지역 소하천의 구조, 수질, 식생을 중심으로 -

A Study on the Ecological Aspects of Stream in Rural Village.

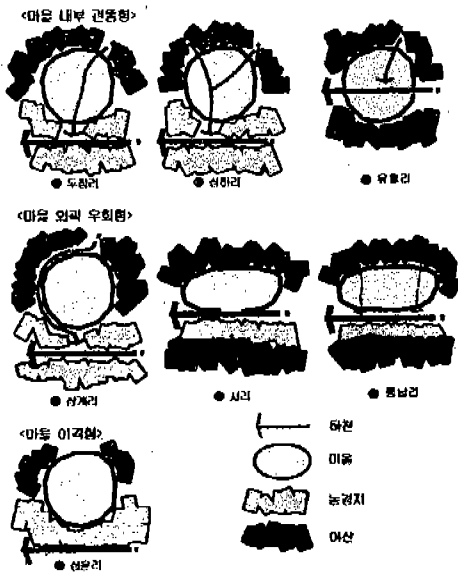
<그림 1> 마을과 소하천의 관계

농촌 마을 내부 소하천은 주거지를 중심으로 마을 상부, 마을 내부, 마을 하부로 구분이 가능하며, 대부분 (10개 마을 중 8개 마을)의 하천이 마을 주변 야산에서 형성되어, 마을을 경유하여 본류에 합류하는 형태를 하고 있다.

구체적으로, 마을 내부를 관통하는 형태는 경기도 두창리와 충청남도 상하리와 지곡리, 전남 유홍리, 경북 연계리 등 5개 마을이며, 마을 외곽 우회형은 경북 삼리, 경기 서리, 강원 잔교리, 전남 풍납리의 4개 마을이다. 하천이 마을에서 약간 이격되어 통과하는 마을은 강원도 상운리이다(그림 1).

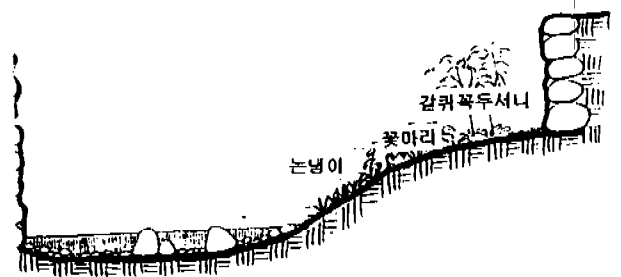
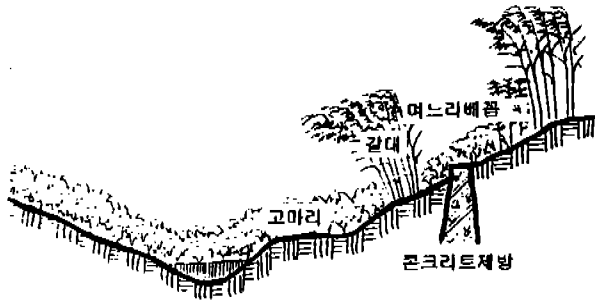
〈그림 2〉 하천 구간별 식물분포 구조

조사 대상 소하천 상부 구간의 경우 대체적으로 자연적인 수로형태를 유지하고 있으며, 하천 주변의 산록부에 상층식생이 발달하여 하상이나 수로 주변의 지피식물 발생 빈도는 다소 낮다. 상부구간의 경우 폭1m의 조사구 내의 지피식물만을 고려하였을 때 평균 53.31 %의 식피율(植被率)을 보인다. 그러나, 마을 상부의 밭 등의 농경지로 이용되는 구간의 경우 상층 식생의 빈도는 낮은 반면, 하부 식생은 발달해 있다.

마을 내부구간은 마을 내부도로와 가옥의 담장 등의 붕괴를 방지하기 위한 용벽(찰쌓기, 콘크리트)에 의해서 장방형 수로의 단면구조를 보이며, 주변의 가옥 등의 구조물에 의한 그림자의 영향으로 식물의 발생 빈도는 낮고 식피율은 3개의 조사지점중 가장 낮은 46.6 %의 식피율을 보인다.

마을 하부구간은 주변이 농경지로 이루어져 있으며, 하천 양안으로 제방이 형성되어 있는 것이 일반적이다. 마을 하부 구간의 제외지에는 상류로부터 유입된 토사에 의해서 둔치가 많이 발달해 있으며, 식생의 피도도 65.7 %로 3개의 조사지점 중 가장 높게 나타났다 (표 5, 그림 2).

마을 상부 구간의 경우 둔치가 발달되어 있지 않으며, 하상은 바위나 굽은 모래 등으로 이루어져 있고 식물 분포가 희박하다. 식물은 주로 하상 양쪽의 경사면에 분포하고 있는데, 주로 목본성 식물(교목, 관목)이 많고 이들의 영향으로 초본성 식물의 분포가 다소 낮다. 상부 제곡부의 수로부(수역권)에 분포하는 식물로는 물봉선(6개 마을)이 가장 많고 고마리, 명아주, 여뀌 등이 있다.

조사대상 소하천의 주거지 내부 구간은 일반적으로 양안이 옹벽으로 되어 있어 제방사면에는 식물이 생육할수 없는 것이 일반적이며, 주로 하상의 수로부와 둔치부(수제권), 제방 상부에만 식물이 생육하고 있다. 그러나, 한 쪽 하안이 산이나 농경지로 되어 있는 경우 제방권과 수제권에 고루 식물이 분포하고 있다. 수로부(수역권)에 분포하는 식물은 고마리, 미나리 등이고 둔치부에 분포하는 식물은 고마리, 꽃마리, 소리쟁이, 팽이밥, 갈퀴꼭두서니 등이 있다. 콘크리트나 매쌓기 옹벽의 상부, 그리고 우회형 하천의 제방권에 생육하는 식물에는 명아주, 쑥, 망초, 쇠별꽃, 바랭이, 한삼덩굴 등이 있다.

주거지 하부구간은 다른 구간에 비해 높은 식피율을 보이고 있으며, 둔치부(수제권)가 발달하여 횡단면 구조상 다양한 식물이 분포하고 있다. 수로부에는 주로 고마리, 미나리, 물봉선 등이 분포하고 있으며, 둔치부에는 고마리, 쇠별꽃, 한삼덩굴, 명아주, 바랭이 등이 분포하고 있다. 또한, 제방부에는 갈대, 칩, 향유, 미국가막살이, 수크령, 소리쟁이, 억새 등이 분포하고 있다 <표 6>, <그림 3>.
