양변기 시공방법 개선으로 불량을 감소

삼화건설(주) 불사조팀

양변기 시공방법 개선

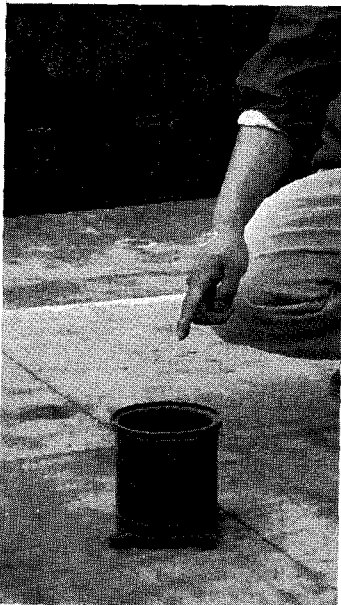
① 스리브 설치

배관 등을 CON'C벽이나 슬라브에 설치할 때 사용하는 파이프 모양의 부품
