임프란트 보철시 발생 가능한 심미 및 기능적인 문제의 해결을 위해 생각할 수 있는 한 방법

경북대학교 치과대학 보철학 교실

조교수 이 청 희

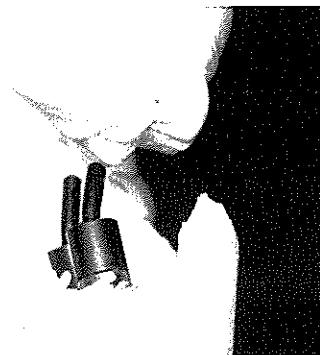
그림 2 Pre-angled(angled) abutment guide를 위치시켜 보면 대합치와의 공간이 부족한 경우가 많다

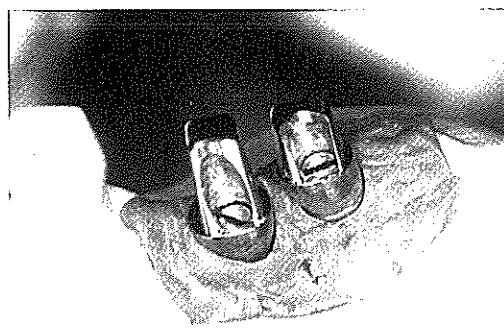
그림 5. 내관을 형성할 때 식립된 임프란트로 인하여 내관의 한 쪽이 얇아 나갈 수 있으나 큰 문제는 없다고 생각된다.

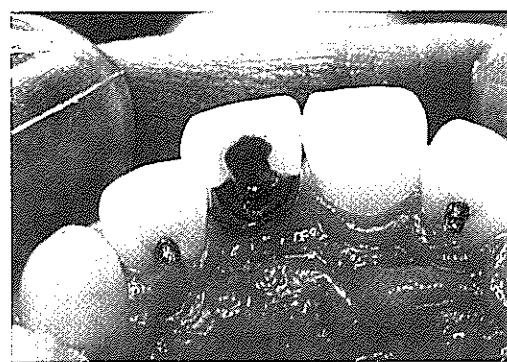
그림 19. 완성된 도재주조관의 설측 모습
