보철과 교정의 협진을 통한 심미적 치료(II)

분당 예치과 병원 김진명, 손일수

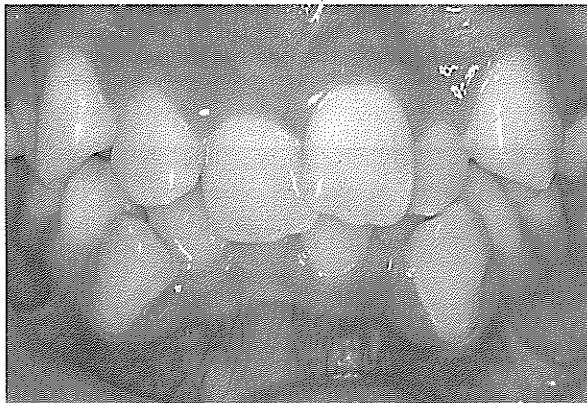
그림 5. 심한 Crowding으로 치은선이 고르지 못하다.

전치부 Crowding이 심한 경우에는 교정치료에 의해 치열을 바로 잡는 것이 원칙이나(그림 5, 6) 치료 기간등의 문제로 보철로 처리하는 경우에는 치은선이 일치할 수 없다(그림 7, 8).

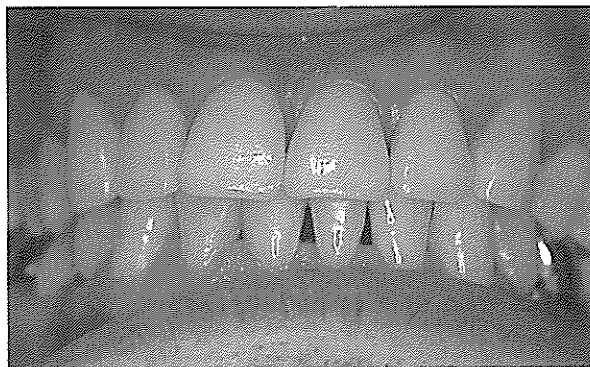
그림 10. 4전치의 Porcelain laminate veneer로 크기를 조절하고 치간 이개를 개선하였다.

작은 경우에는 교정에 의해 공간을 폐쇄하는 것보다는 보철로 크기를 맞추어야 심미적 완성도가 높다(그림 9,10). 치간 이개가 있더라도 치관폭에 비해 길이가 길며 치간 유두의 소실이 적은 경우에는 보철만으로도 좋은 결과를 얻는다(그림 11,12).

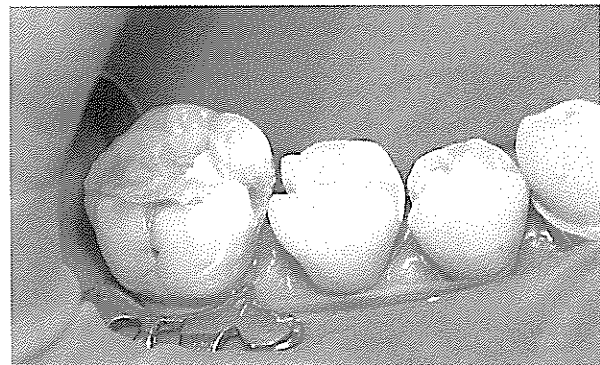
그림 13. 치주염과 치아우식증이 진행되었다.

치주에 문제가 있거나 구치부 치축의 전방 경사, 지나친 구치 교합면의 마모가 있을 때 하악 전치가 상악 전치를 앞으로 밀게 되어 공간이 발생할 때가 많다. 전치부 공간 폐쇄에 앞서 어떻게 구치부의 Vertical dimension을 유지시킬 수 있느냐를 먼저 고려하여야 한다. 상하악 전치의 Intrusion으로 충분한 Overjet을 만들고 Overbite을 최소화 시켰다 할 지라도 구치부가 유지되지 못하면 다시 공간이 생길 수 밖에 없다. 구치부를 Splinting함으로써 고경을 유지할 수 있는데 Crown, Onlay를 통상적으로 하나 Wire reinforced composite resin splint도 유용하게 쓰인다⁵⁾(그림 13,14).
