Crack & Seat 공법을 이용한 고속도로 콘크리트포장의 보수공사

이 관호*

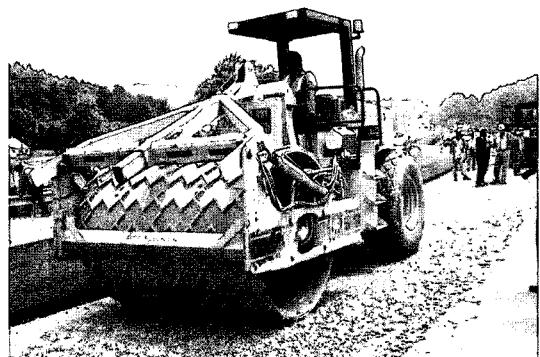
그림 4. Z-pattern 로울러

을 그림 3과 같이 파쇄하였다. MHB의 파쇄 작업이 진행되면, MHB의 바로 뒤에 그림 4와 같은 "Z"형태의 로울러 표면을 가지는 로울러를 이용하여 다짐을 수행하고, 너무 연약한 지역은 적절한 조치를 취한다. 그림 5는 진동로울러를 이용하여 최종다짐을 수행한 후의 기층을 보여준다. 특히, 파쇄면이 많은 골재의 상호접촉은 기층의 안정성증가에 가장 중요한 요소이다.

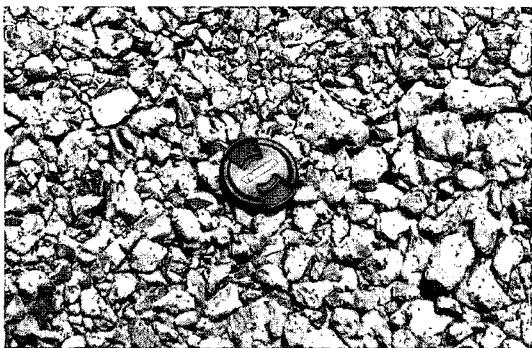
그림 5. 다짐이 완료된 파쇄 콘크리트기층
