구내방사선사진 판독시 유의해야 할 증례들

조선대학교 치과대학 구강악안면방사선학 교실

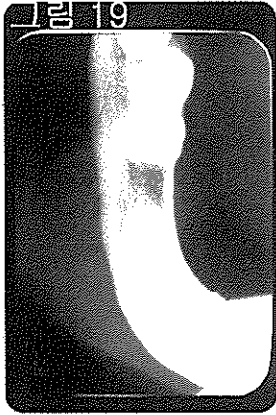
다음으로 (그림 19)의 교합사진을 보면 골 파괴는 인정이 되지 않으나 희미하게 협측 피질골로부터 방사상으로 뻗어있는 방사선불투과상을 발견할 수 있다. 약간의 동통이 수반되어 쉽게 Sarcoma를 의심할 수 있다. (그림 20)의 교합사진에서는 피질골이 얇아지고 팽창성 증식을 나타내어 양성임을 알 수 있다.
