수치항공사진을 이용한 해운대해수욕장 해안선변화에 관한 연구

Coastline Change on the Haeundae Beach using the Digital Aerial Photo

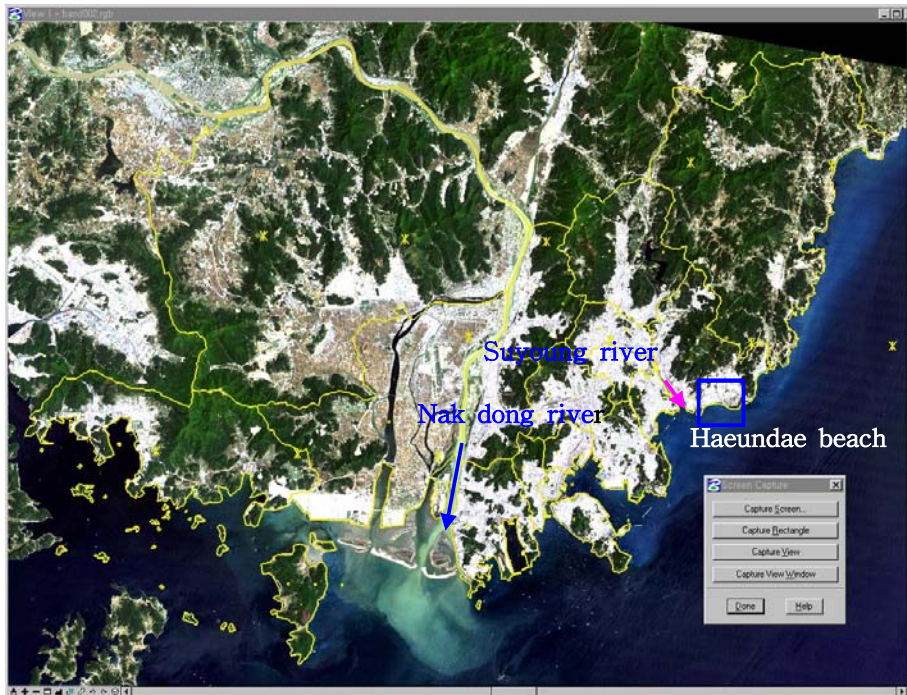
FIGURE 1. The satellite image of research area

- 1) 약최고조면이란 바닷물이 가장 위로 올라갔을 때의 해수면이며, 해양측량시 높이를 재는 기준면은 다음과 같다. ① 표고는 평균해면(mean sea level)으로부터 높이로 표시한다. ② 기본수준점, 저조선, 간출암은 기본수준면(datum level)으로부터 높이로 표시한다. ③ 다리 및 가공선 높이는 약최고고조면(approximate highest high water)으로부터 높이로 한다. ④ 수심기준면은 약최저저조면(approximate lowest low water)을 채택하고 있다.
- 2) 1999. 4. 15 법률 5970호
- 3) 법률 제6238호 일부개정 2000. 1. 28.
- 4) 수애선(水涯線) : 바다 · 못 · 강 따위의 가장자리선. 수반(水畔)선, 수변(水邊)선, 수애(水涯)선
- 5) 고조흔(高潮痕) : 조석로 인하여 해면이 가장 높아진 상태에 남는 흔적을 말한다. 자세히 말하면, 창조(flood tide)에서 해면이 가장 높아진 상태에서 해안에 떠 밀려온 부유물등의 흔적을 말한다.
- 6) 간출암(干出岩) : 조석에 따라 고조시에는 보이지 않지만 저조시에는 보이는 암초
- 7) 모래톱 : 바닷가에 모래가 밀려와 넓고 평평하게 쌓인 곳. 모래사장. 사장(沙場).
- 8) 그림 3의 화살표
- 9) 그림 1의 분홍색 화살표

10) 그림 1의 파란색 화살표

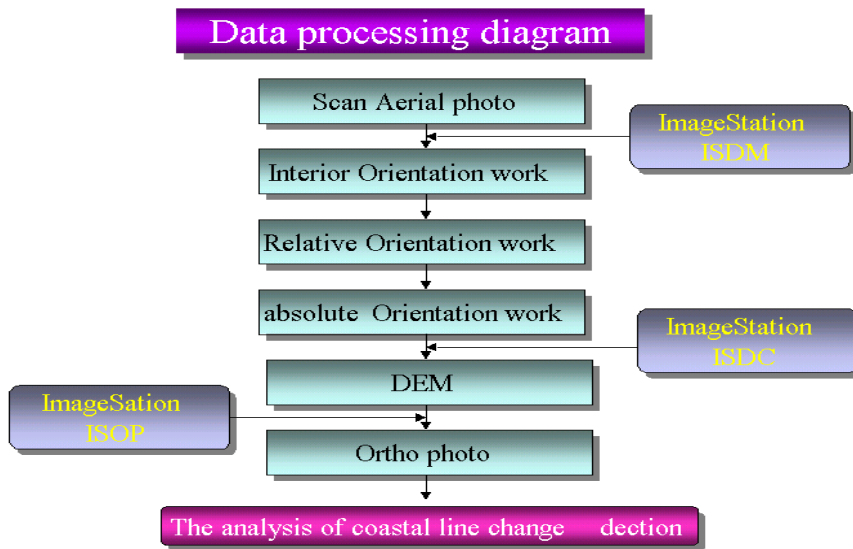
FIGURE 2. The flowchart of digital image processing

공사진을 해상도 1200 dpi로 입력하였으며 내부 및 상대표정은 Imagestation ISPM과 ISDM으로 수행하였고, 절대표정은 1/1,200 부산광역시청 항측도와 GPS측량을 통하여 지상 기준점을 획득하여 처리하였다. DEM추출은 기존에 제작된 1/1,200 항측도를 이용하였으나 연안에 매년도별로 지형변화가 상당히 많아 Imagestation ISDC를 통하여 각 년도별로 획득하였으며 이를 바탕으로 정사항공사진을 제작하였다.

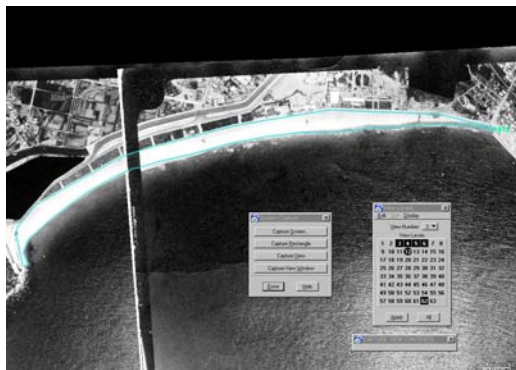
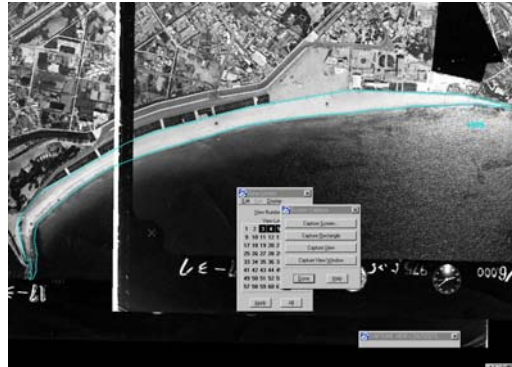
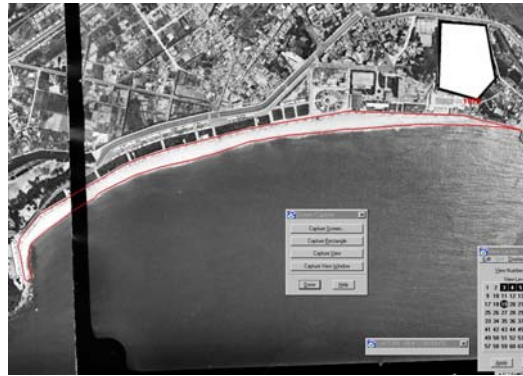
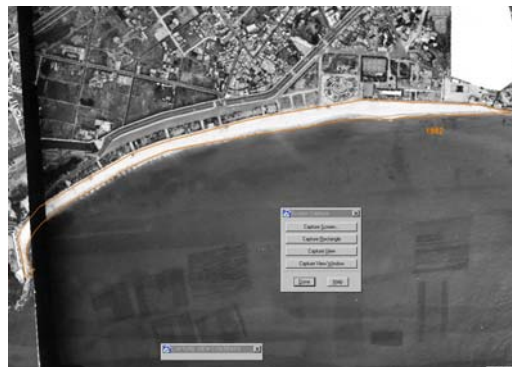
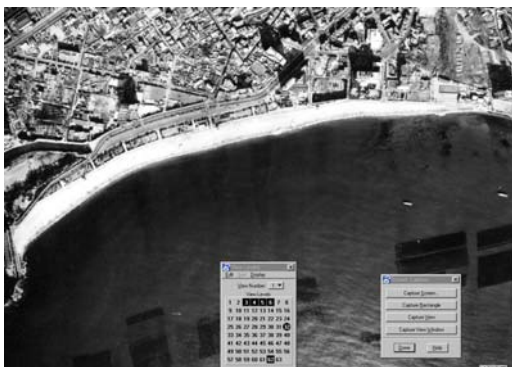
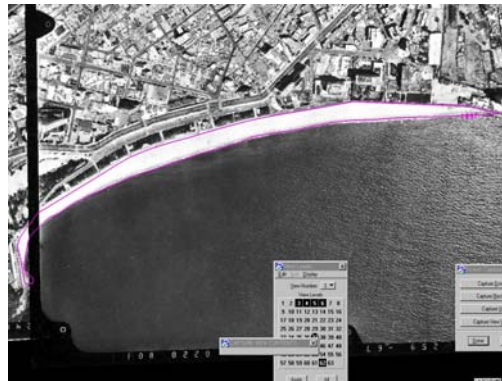
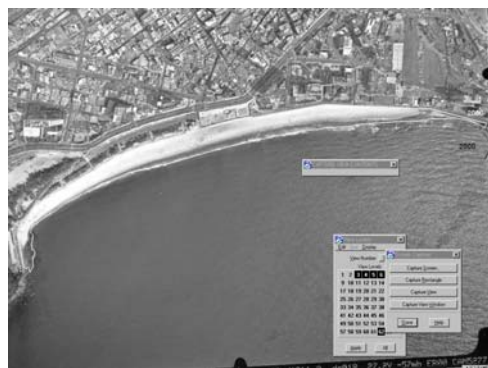
FIGURE 3. The Haeundae's aerial photo in 1947

FIGURE 5. The Haeundae's aerial photo in 1975

FIGURE 6. The Haeundae's aerial photo in 1979

FIGURE 4. The Haeundae's aerial photo in 1972

FIGURE 7. The Haeundae's aerial photo in 1982

FIGURE 8. The haeundae's aerial photo in 1985

FIGURE 11. The Haeundae's aerial photo in 1995

FIGURE 9. The Haeundae's aerial photo in 1988

FIGURE 12. The Haeundae's aerial photo in 1997

FIGURE 10. The Haeundae's aerial photo in 1992

Figure 13. The Haeundae's aerial photo in 2000

표 3의 항공사진 72매와 조석을 고려하여 해안선을 추출한 결과는 그림 3에서 그림 13과 같다.

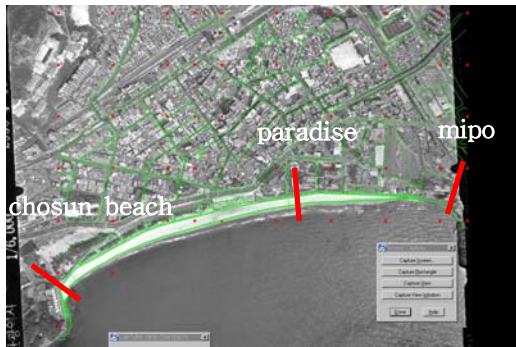
FIGURE 15. Base line arrangement for seashore width measurement

지난 50년 동안 해운대 해수욕장의 해안선 폭 변화(그림 15와 16)는 1947년을 기준으로 할 때, 서측(조선비치호텔)은 2000년 현재 약 63%가 소실되었으며 중앙측(파라다이스호텔)은 약 56% 소실되었고, 동측(미포)은 완전 소실되었다. 해운대 해수욕장의 백사장 감소경향은 해수욕장의 양안인 조선비치측과 미포측의 모래가 급속하게 감소되고 있으며 중앙부는 상대적으로 감소량이 적다. 이러한 결과는 정은 입사과가 SE($\theta=135^\circ$)계일 때 연안류해석을 한 이종섭 등(1994)의 결과와 같은 경향인 것으로 보아 국지적 침식의 원인은 연안류에 의한 침식으로 사료된다.

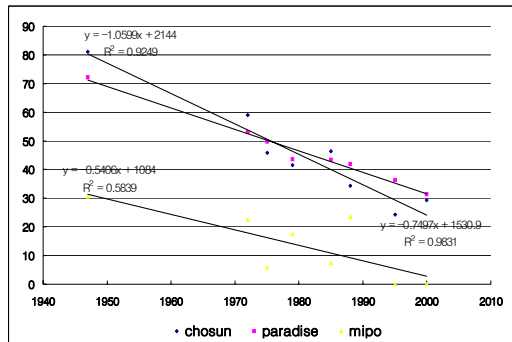
FIGURE 16. The result of seashore width measurement
