근관치료의 여러 가지 실패원인들

강릉대학교 치과대학 치과보존학교실
 조교수 김진우

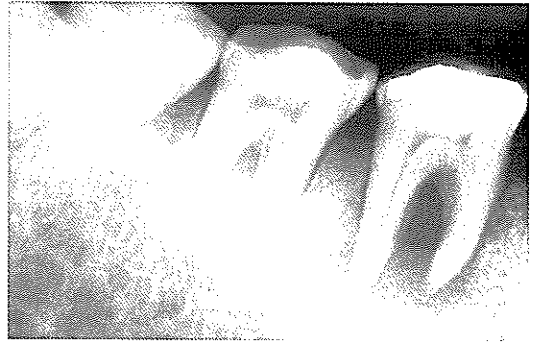
그림 6-2. 동일한 부위의 6개월 후의 방사선 사진

임상에서 흔히 나타나지만 간과하기 쉬운 것 중 하나가 crack일 것이다(그림 6). 아주 미세한 crack을 발견하는 것은 어려운 일이지만, 세심한 주의를 기울여 치아를 보존하는데 최선을 다해야 할 것이다. 아래의 증례는 불과 6개월 만에 진행된 경우로 crack이 얼마나 무서운 것인지 잘 보여주고 있다(그림5, 6).

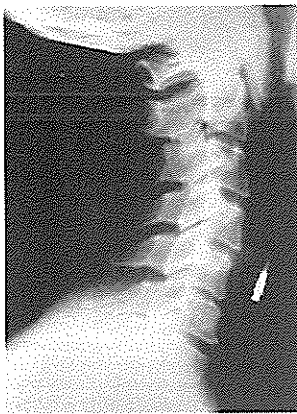
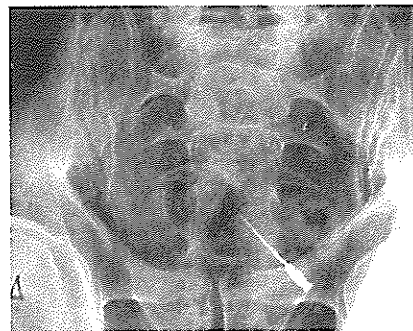
러버댐 없이 치료하다 환자가 삼킨 file들

그러나, 이런 여러 가지 장점에도 불구하고, Ireland의 말처럼 실지로 임상개업의로부터 이처럼 외면받는 술식도 드물다 할 수 있을 것이다. 따라서 Cohen 등은 러버댐을 사용하지 않는 것 자체가 근관 치료 실패의 출발점이라고 하였다(그림 10).

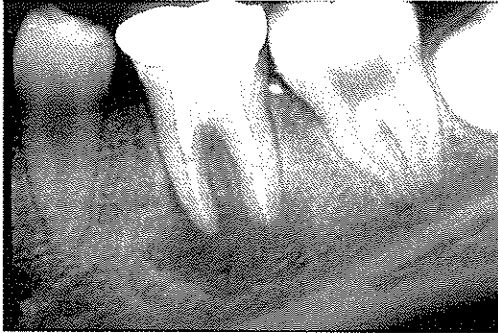
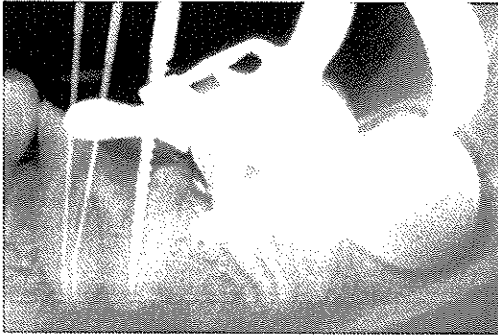
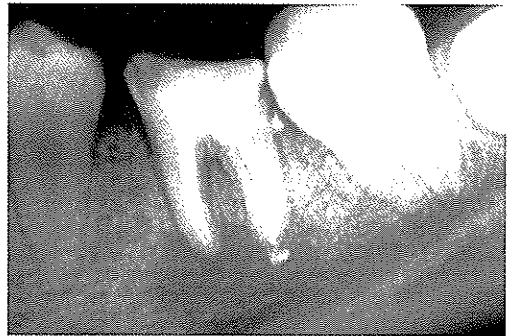
좌측 하악 제1 대구치의 증창을 주소로 내원한 환자에서 포스트 제거 후 현미경을 사용해 근심치근서 치료하지 않은 또 하나의 근관을 찾아 치료한 증례

근관 만을 찾는 것이 아니라, 근관이 하나 더 존재한다는 생각을 가지고, 방사선사진을 세심히 관찰하고, 좋은 조명 하에서 근관의 입구를 찾으려 노력한다면 어렵지 않게 찾을 수 있을 것이다(그림15-17).

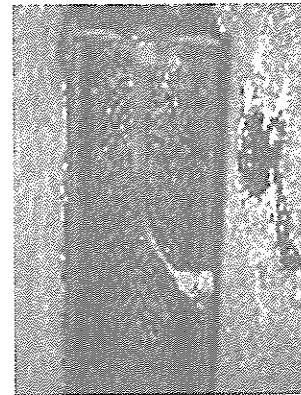
그림 21-3 28 gauge Max-i-probe를 사용한 결과

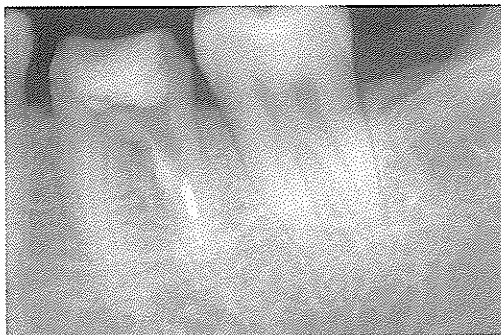
그림 24-3 MTA로 천공부위를 수복하였다. 이때 MTA가 치근단으로 들어가는 것을 방지 하기 위해 Obtura II로 근관을 임시충전한 다음 시행하였다.
