섬유보강제를 이용한 발거 가능성을 가진 치아의 보존

Chairside Teeth Conservations using Reinforcing Fibers

강릉대학교 치과대학 치과보존학교실
전임강사 조 경 모

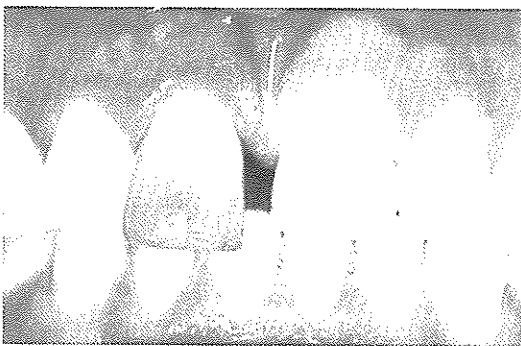
그림 2. 치아의 변색과 동요도가 보이는 중례

치주질환으로 인하여 국소적으로 한 개 치아나 여러 치아가 동요도를 보이는 경우(그림 2, 3) 과거에는 Maryland bridge 형태의 고정 방법을 이용하거나 복합레진을 치아 사이에 충전하여 splinting 하는 방법을 이용하였다. 섬유보강제를 이용하여 치아를

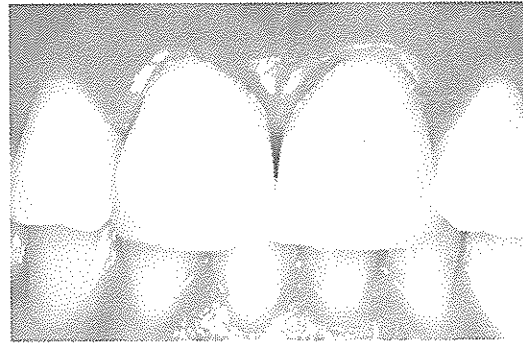
그림 9. 심미, 기능적으로 성공적인 협측 모습

치면처리가 끝난 치아에 먼저 복합레진을 얇게 바르고 그 위에 섬유를 올린 뒤 다시 복합레진을 덮어 수복을 마무리한다. 마무리가 끝난 수복의 교합을 최종적으로 확인하고 연마를 하면 섬유를 이용한 치아 고정이 완료된다(그림 8, 9).

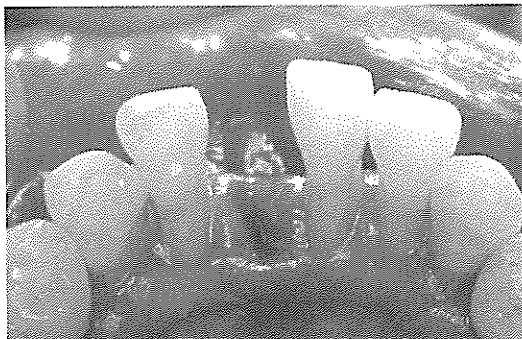
그림 17. 치면처리 후 청결한 수복대상 부위

수복부위는 치아고정시와 마찬가지로 치석제거술을 시행하며 필요한 경우 sandblast를 이용하여(그림 16) 접착을 위한 깨끗한 상태를(그림 17) 만들어 주고 필요한 경우 섬유와 복합레진을 위한 공간을 형성한다. 마찬가지로 tin foil을 이용하여 정확한 길이의 섬유를 절단하고(그림 18, 19) 접착을 위한 산부식 등의 치면처리 후 섬유를 부착하고 광중합

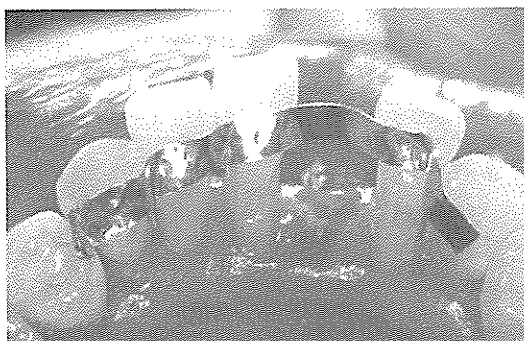
그림 18. Tin foil로 실제 깊이 측정

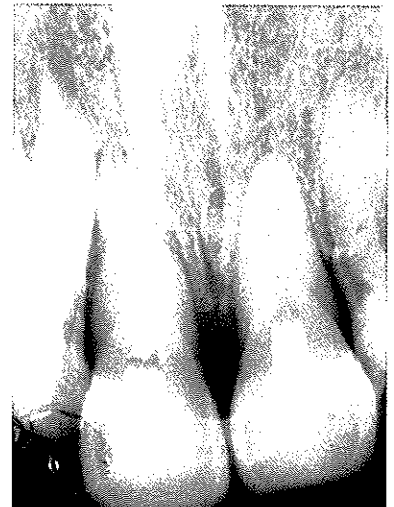
그림 24. 섬유보강제로 고정 후 1년뒤에 잘 유지되고 있는 모습

와 같은 경우 비심미적인 고정법으로 인해 환자는 고통받을 수 있으며 최종적으로 사용을 결정하더라도 기능중에 있을 수 있는 추가적인 외상이나 교합력에 이 치아는 불안 할 것이다. 이런 경우 외상 초기에 강선 고정을 한 상태에서 근관치료를 시행하고 근관치료 직후 섬유보강제를 이용하여 고정을 한다면 심미적으로 부담감 없이 고정 기간을 가질 수 있고 최종적으로도 추가적인 보철이나 고정 과정이 불필요하게 된다.

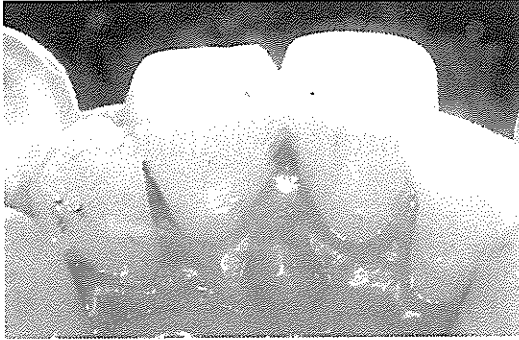
그림 25. 그림 24의 설면 모습

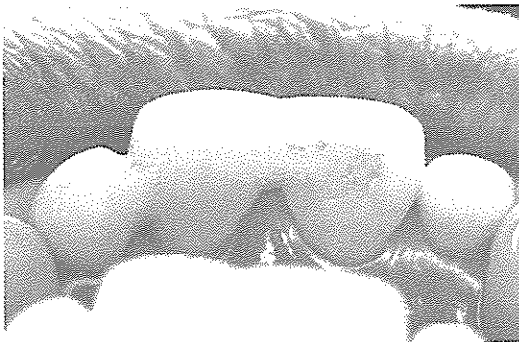
그림 27. 설측의 보강제가 노출된 모습

마지막으로 주로 나타나는 실패는 섬유유 한 부분이 노출되는 것으로 이러한 경우 노출된 부분에 의해 환자는 이물감을 느낄 수 있고 이 부분이 착색되어 심미적으로 위해를 가할 수 있다. 섬유유 한 부분이 노출되는 주요한 이유는 섬유유의 길이가 정확하지 않아 양 끝 부분이 복합레진 밖으로 돌출되거나 교합접촉 부위와 양을 술전에 확인하지 않아 교합조정을 할 때 기구에 의해 노출되는 경우이다. 이러한 것을 막기 위해 술전에 반드시 교합접촉을 확인하여야 하며 섬유 보강제와 복합레진을 위한 충분한 공간을 확보하고 tin foil을 이용하여 정확한 길이를 측정하여야 한다. 만약 섬유유가 노출되는 경
