차량검지기 성능평가 방안에 관한 연구

(내부순환로 교통관리시스템 영상검지기를 중심으로)

A study on testing the ability of Vehicle Detection System in ATMS

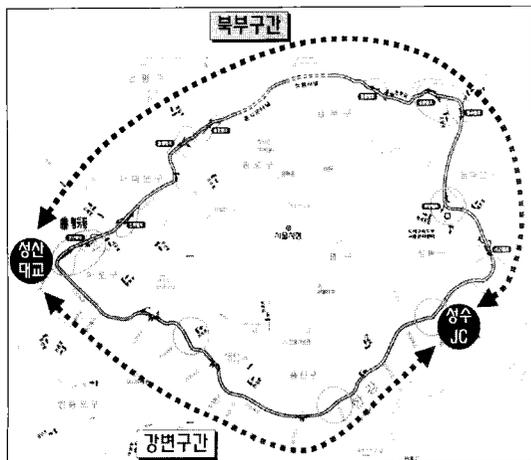
〈그림 1〉 내부순환로 현황

서울시는 2002년 5월 준공을 목표로 내부순환로 40.1km에 교통관리시스템을 설치하여 교통정보 제공, 소통수준 관리, 돌발상황관리를 수행중에 있다.

내부순환로 교통관리시스템 내역	
• 차량검지기 : 228개소(영상 : 216개소, 루프: 12개소)	
• 도로전광표지 : 65개소	• CCTV : 38개소
• 인터넷 및 ARS/FAX 서비스	• 무인단속시스템 : 26개소
• 진출입연결로제어시스템 : 12개소

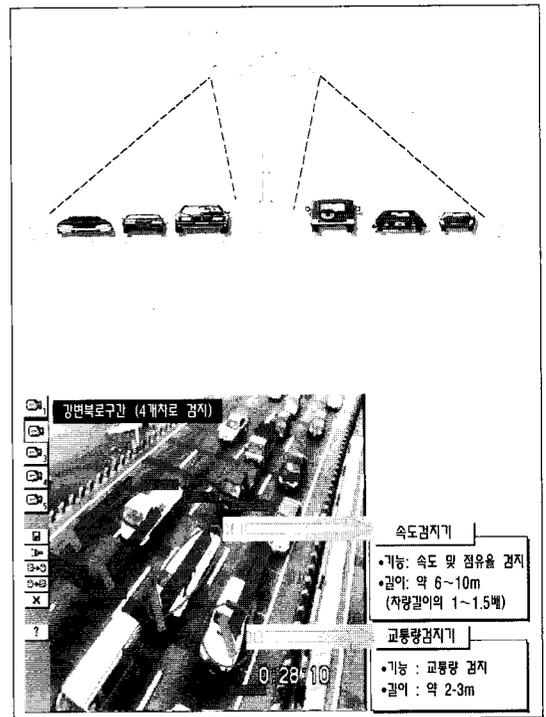
내부순환로 교통관리시스템에서는 교통정보 수집을 위해 신뢰도가 양호하며 생성정보의 신뢰성을 즉각 확인할 수 있고 설치 및 유지관리가 용이한 영상검지기를 도입하여 본선부에 500m, 터널부 250m 간격으로 설치하였다.(총216기 - 본선부 184개, 램프부 32기). 설치위치는 본선부의 경우 가로등에(높이 10m), 터널내부의 경우 천정 환기구(높이 5.25m)에 설치하여 전차로의 교통정보를 수집하도록 구현되어 있다.

〈그림 2〉 본선부 설치위치 및 영상검지화면

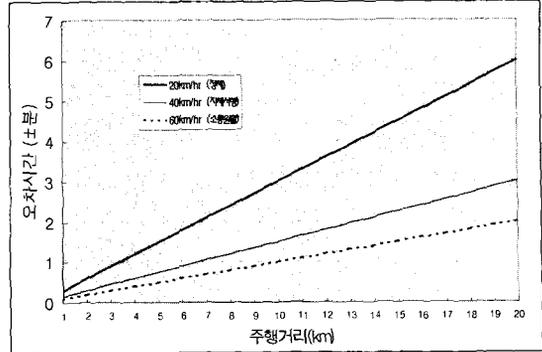
(그림 3) 평균통행속도별 10%오차시 절대오차시간

이에 따라, 내부순환로 시스템의 주요 정보제공 매체인 각 도로전광표지가 교통정보를 제공하게 되는 '관리구간'은 최대 약 20km이기 때문에 10%이하의 오차를 인정할 경우에는 (그림 3)에서처럼 전구간의 평균속도 20km/hr로 정체시(그 이하 속도의 극심한 정체의 경우 통행시간의 의미가 희박함)인 경우에도 표출되는 통행시간은 60분에서 최대 ±6분의 오차를 기록하게 되고 될 것이며, 20km 구간에 있어 약 500m 간격으로 설치한 검지기 약 40개 전 검지기가 모두 + 또는 -오차를 가질 때 가능한 상황으로 실제 오차는 5분 미만인 되기에 10%이상의 오차를 인정하지 않기로 하였다.

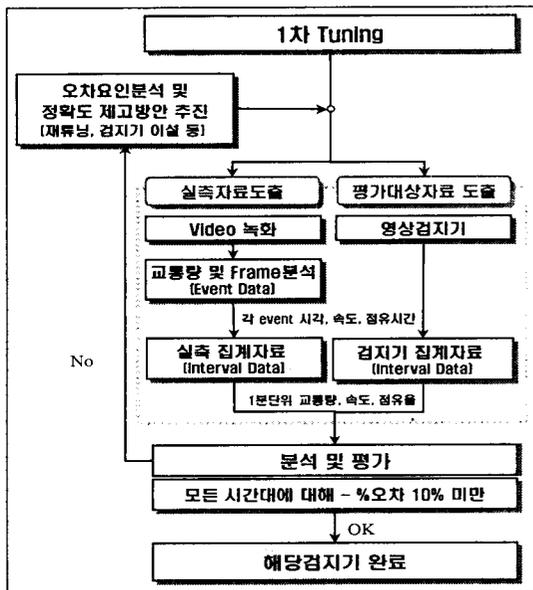
내부순환로의 검지기는 전체 검지기의 설치여건이 동일하지 않기 때문에 전체 검지기에 대해 현장설치 후 화면에서 검지기를 셋팅 → 실측자료와 비교분석 → 기준미달시 검지기 재튜닝하는 과정으로 진행하였다.

〈그림 4〉 검지기 튜닝절차

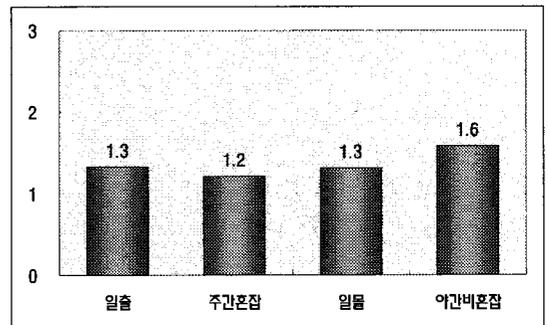
〈그림 5〉 시나리오별 평균 튜닝횟수

시나리오별로는 야간비혼잡이 검지 가장 높은 평균 1.6회의 튜닝을 시행하여 영상검지기의 특성상 상대적으로 취약한 시간대임을 반영하였으며 일출 및 일몰시의 경우 햇빛에 의한 일시적인 장애로 1.3회의 튜닝을 진행하였다.

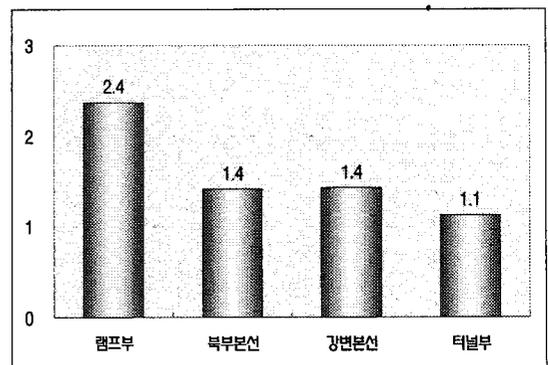
구간별로는 램프부의 튜닝횟수가 평균 2.4회로 가장 많았는데 이는 진출입램프의 구배로 인한 햇빛반사 및 야간에 조도가 낮은 지역이 상대적으로 많은 점등이 요인으로 작용하였으며 교통량이 상대적으로 적어 표본의 수가 적은데도 기인한다고 볼 수 있다.

〈그림 6〉 구간별 평균 튜닝횟수

북부구간 본선부는 안정된 교통류와 엇갈림 현상이 적은 관계로 평균1.4회 튜닝을 시행하였으며 강변구간의 경우 북부구간 본선부와 유사하나 엇갈림현상 및 4차로 이상 검지로 인해 북부구간보다는 높은 튜닝횟수를 보였다.

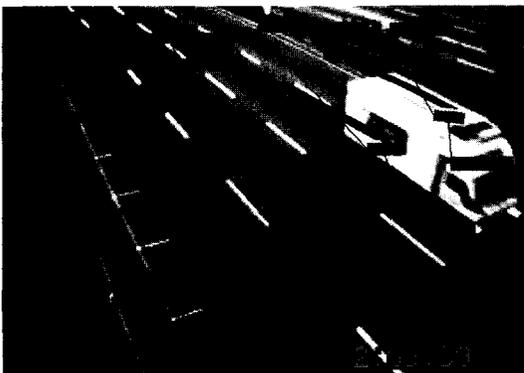
〈그림 7〉 대형차량의 차로간섭

내부순환도로 검수 결과 구간별 오차원인은 다음과 같으며, 강변북로의 경우 대형차량의 차로간섭 현상으로 인한 오차가 발생하며 설치지점의 각도 및 일조의 영향 외에 램프부와 같이 단위시간당(1분) 교통량이 10대 내외로 낮을 경우 평가방법에 의한 %오차율 왜곡현상으로 평가기준에 못 미치는 경우가 다수 발생하였다.

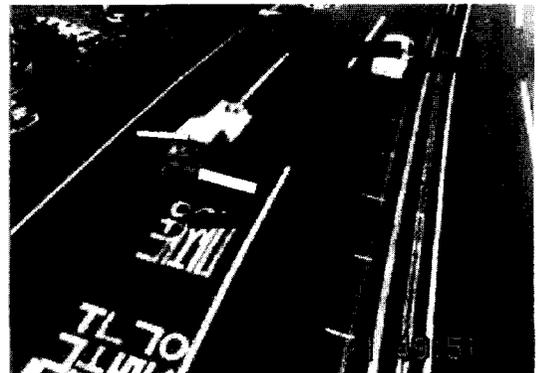
〈그림 8〉 차로 변경으로 인한 중복 검지

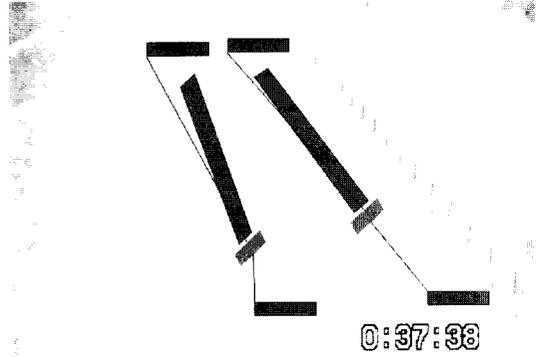
〈그림 12〉 일출시 햇빛으로 인한 영향

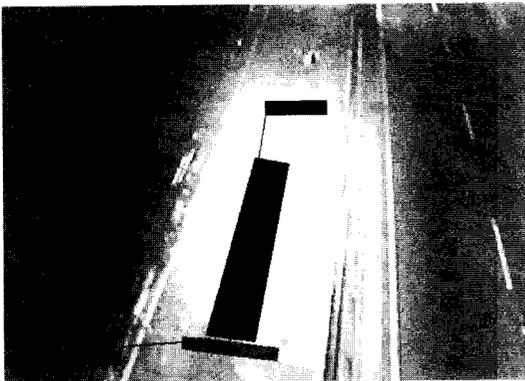
〈그림 10〉 헤드라이트로 인한 광량 변화

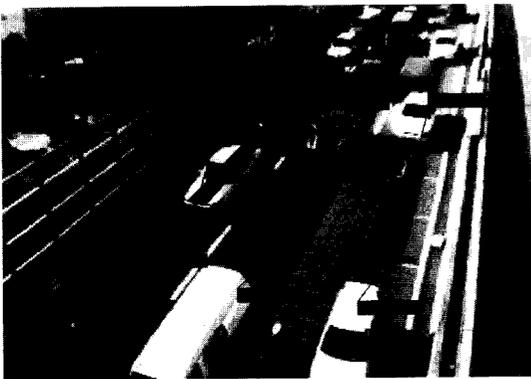
〈그림 11〉 방음벽 그림자로 인한 광량 대비

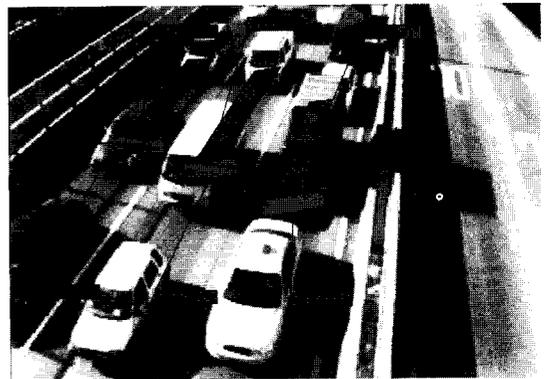
〈그림 14〉 심한 정체로 인한 중복검지

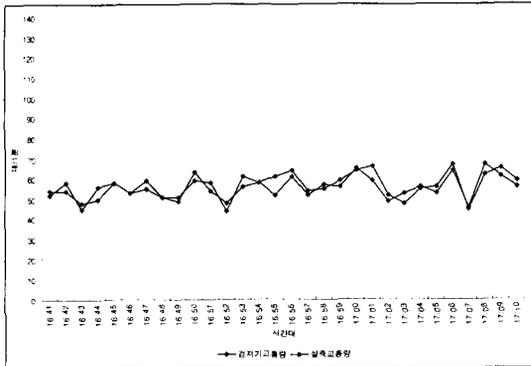
〈그림 15〉 주간혼잡시(%오차: 5.6, 상관계수 : 0.91)
: 합격

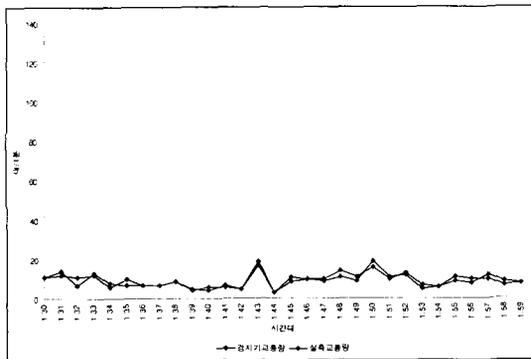
〈그림 16〉 야간비혼잡시(%오차 : 14.6, 상관계수 : 0.88)
: 불합격

들어 야간비혼잡시 및 교통량이 적은 램프부의 경우 1분 단위시간당 교통량이 10대 내외인 경우가 다수 발생하는, 자료가 상관성을 보이면서도 오차율이 높아지는 현상을 보이는 왜곡현상이 발생하는 것으로 나타나 이런 경우의 평가지표에 대한 연구가 필요할 것으로 판단되었다.

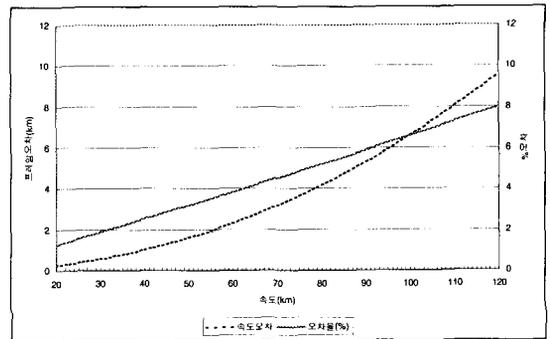
차가 발생할 수 있는데 차량당 평균 1프레임의 오차를 가진다 할 경우 그 영향은 측정상황이 고속일수록 측정오차는 증가한다. 즉 속도가 높아질수록 %오차의 변화량은 커지게 되므로 고속으로 주행하는 야간 비혼잡의 경우 오차 범위가 더욱 커지게 된다.(시속

〈그림 17〉 1프레임 측정오차 발생시 속도에 따른 오차의 증가곡선

100km의 경우 약 6.5km의 속도 차이가 나게 되며 이 오차율은 약 6.5%에 이르게 됨) 속도에 따른 절대 속도 차이와 그에 따른 오차율의 변화량은 〈그림 17〉과 같다.

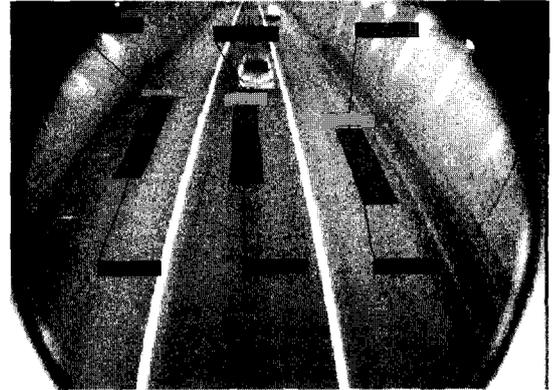
〈그림 19〉 이설후 중앙상부 설치화면-높이5.25m

이에 전 검지기를 터널중앙상부의 환기구로 이동 설치하여 성능을 평가한 결과 속도 및 교통량 각각 평균 4.3%, 6.0%로 성능이 현저히 향상되었음을 나타내었으며 영상검지기의 성능은 터널부라도 설치높이 및 화면의 각도에 따라 성능을 유지할 수 있는 것으로 판단되었다.

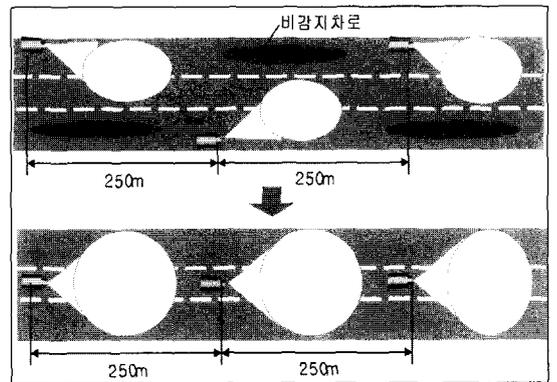
〈그림 20〉 터널부 검지기 이설전후 개념도

또한 중앙부 이설로 인해 250m 간격으로 전차로 교통상황을 감시할 수 있어 이전에 2개 차로씩 감지하던 기존 설계와는 달리 차별화된 집중적인 관리(신속한 유고감지) 목적을 달성할 수 있게 되었다.

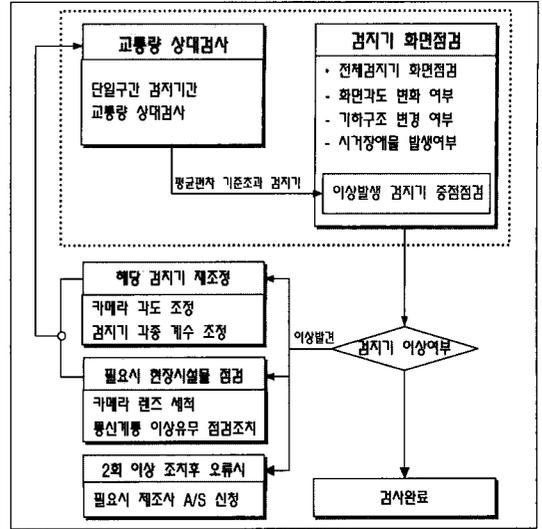
설치당시의 정확도를 저하시키는 가장 큰 요인으로 검지화면 각도 변경 및 화면불량으로 인한 오정보 표출이 있는 바 이를 방지할 수 있도록 설치당시 화면과 검지센서 설치 셋업자료를 보존하여 오차발생시 초기자료로 셋팅하는 방안이 있다.(화면대조) 또 오류여부를 신속히 감지하기 위해 연속류의 동일구간상 설치된 검지기 교통량 자료를 비교하여 오차정도를 점검하여 오류여부를 판단하는 방안(교통량 상대검사) 주기적으로 (1개월) 추진하여 정확도를 유지한다.

〈그림 21〉 단기검사방안 수행절차 (월1회)

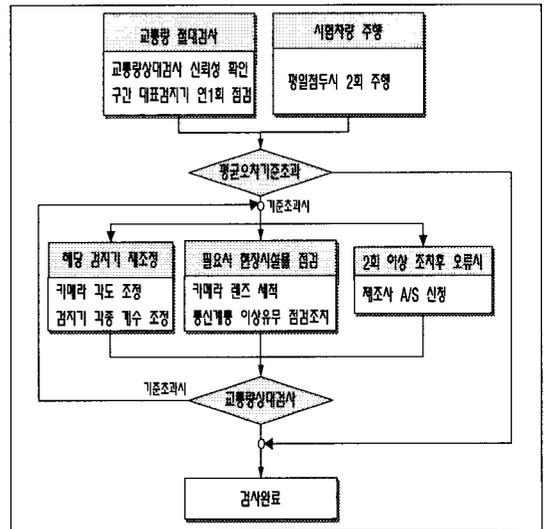
또한 분기별로 실제 교통량을 점검하는 방안과 시험차량을 주행하는 방안을 병행하여 이용자 측면의

〈그림 22〉 중기검사방안 수행절차 (분기1회)
