## 교량구조물의 받침 교체 효과

The Effects on Structures caused by the Replacement of Bridge Bearing

### Abstract

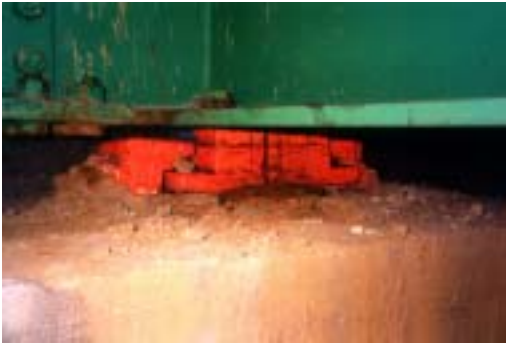
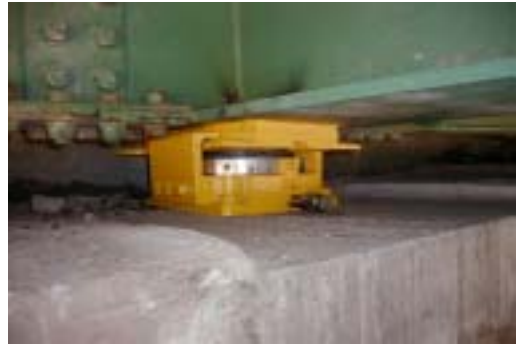
Fig. 2 교량받침 교체 전과 후의 모습

승강식 교량받침은 기존의 스페리칼 받침의 하부에 유압시스템을 추가한 교량받침으로서 설치시 교량받침에 작용하는 하중 측정은 물론 상승 및 하강이 가능하므로 사하중의 적절한 분담을 유도하면서 신축이음부의 단차를 최소화할 수 있다. Fig. 2에는 교체 전과 후의 교량받침의 모습을 나타내었다.

(1) 교량받침 교체 전

(2) 교량받침 교체 후

교량받침 교체는 부반력 상태인 교대부의 전체 개소에 대하여 실시하였다. 기존 형식의 교량받침을 이용하여 교량받침을 교체하는 경우에는 높이 조절을 하기 위하여 솔플레이트를 가공하거나 받침콘크리트의 높이를 조정해야 하므로 정밀시공이 어려운 것이 현실이다. 따라서 적절한 하중 분배는 물론 상부 신축이음부의 단차도 최소화하는데 많은 어려움이 따른다. 따라서 본 공사에서는 승강식 교량받침을 이용하여 교량받침 교체 효과를 극대화 할 수 있도록 하였다.<sup>(1)</sup>

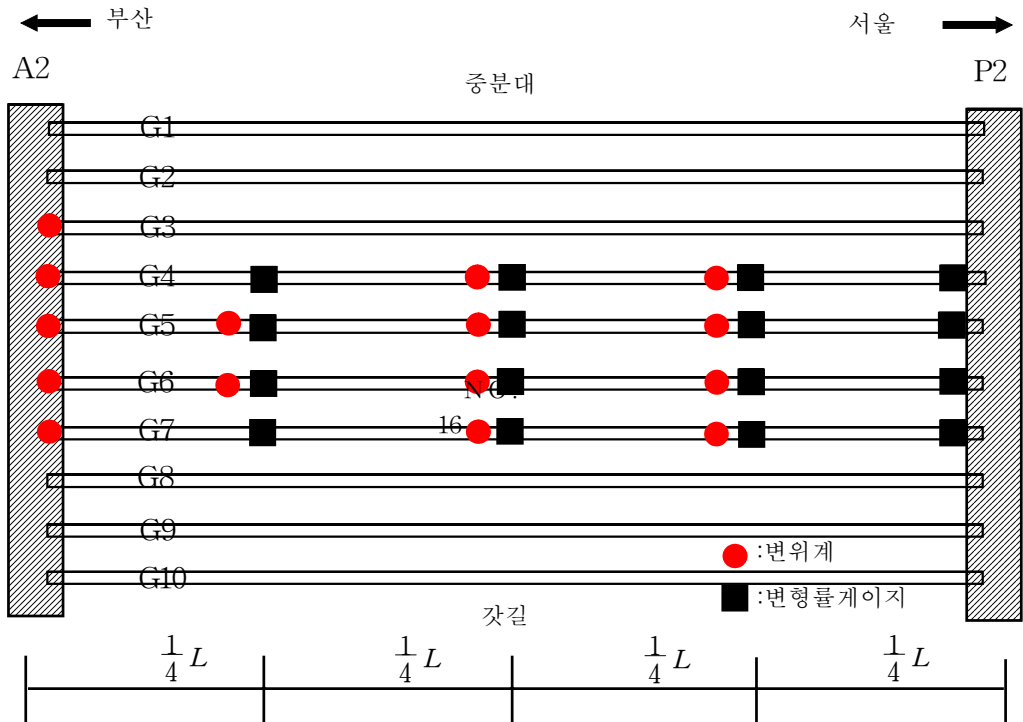
Fig. 3 게이지 설치 위치

교량받침 교체 전과 교체 후의 교량의 거동을 분석하기 위하여 재하시험을 실시하였다. 재하시험시에는 Fig. 3에 나타난 바와 같이 서울방향(부산→서울) 첫 번째 경간(P2~A2)에 15개의 변위계와 16개의 변형률게이지를 부착하여 교량의 거동을 보다 정밀하게 계측할 수 있도록 했다.

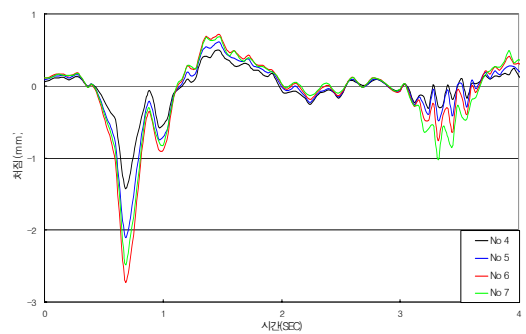
Fig. 5 2차로 재하시험 경간 중앙부 처짐이력

재하 차량으로는 총 중량이 23ton인 덤프트럭을 이용하였으며, Fig. 4와 같이 2차로와 3차로 주행시험을 실시하였다. 2차로 주행시에는 재하차량이 주형 No. 4 위를 통과하고, 3차로 주행시험시에는 주형 No. 6의 상부를 통과한다. 재하차량의 주행 속도는 약 75km/h이었다. 재하차량이 교량의 2차로 주행할 때 경간 중앙부의 받침 교체 전과 교체 후의 처짐 이력을 Fig. 5에 나타내었다.

(a) 교량받침 교체 전

(b) 교량받침 교체 후

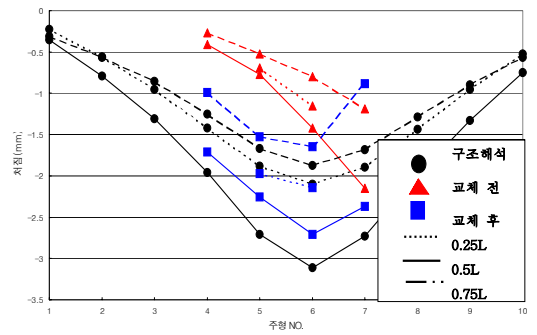
Fig. 11 3차로 주행시의 처짐 분포

Fig. 11에는 덤프트럭이 3차로를 주행할 때 4개의 주형에 설치한 변위계로부터 측정된 경간 중앙부의 처짐 이력을 나타내었다. 3차로 주행시에는 Fig. 3에서 알 수 있는 바와 같이 주형 No. 6의 상부를 통과한다. Fig. 11로부터 재하차량이 2차로를 주행할 때와 마찬가지로 3차로를 주행할 경우에도 교량받침 교체 전의 처짐 분포는 구조해석 결과와 상이함을 알 수 있다. 그러나 교량받침 교체 후에는 처짐분포 특성이 구조해석 결과와 동일한 것으로 평가되었다.
