서울 교량의 성능개선과 유지관리

The Renovation and Maintenance of Bridge

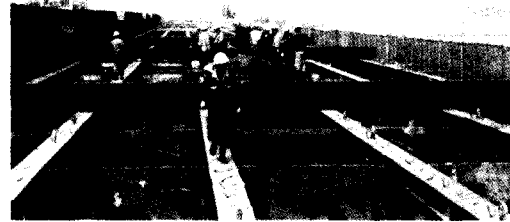
(사진 1) 받침교체를 위한 거더 인상작업(양화대교)

• 본 양화대교는 교량형식이 플레이트 거더교로서 1965년 건설된 구교(2등교)와 1982년에 준공된 신교(1등교)로 구성되어 있는데 특히 구교의 노후화가 상당히 진행되어 1982년부터 바닥판 및 신축이음장치에 대해 주기적인 보수작업이 시행되어왔다. 1993년 시행된 안전진단결과에 의해, 하류측의 구교는 주거더의 내하력 저하 및 부식 등으로 인해 상부구조를 철거후 1등교로 성능개선 시켰으며, 상류측의 신교는 열화현상이 심한 바닥판 철거후 주거더 용접부의 보수 및 바닥판 신설 등의 개수작업이 시행되었다. 또한 부분적으로 열화현상이 발생된 콘크리트 표면부에는 세라믹계통의 콘크리트 도장을 실시하여 추가적인 내

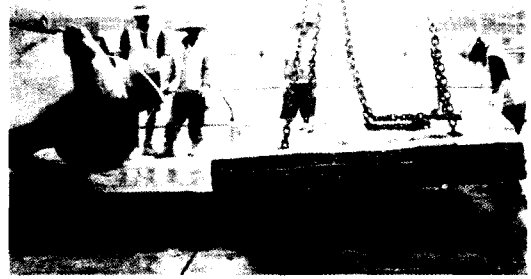
〈사진 3〉 기존바닥판의 절거(한남대교)

• 기존 교량은 30년이 경과된 2등교로서 시민의 안정적인 이용과 편의를 위해 1등교로의 성능 개선이 필요하여 열화현상이 심한 바닥판은 철거 후 신설하고, 비교적 상태가 양호한 주거터는 용접부의 부분적 보수, 단면보강 및 전체 강재의 재도장(현장 Blasting) 등 보수·보강을 하게 되고 받침은 노후화가 심하고 용량 부족으로 인해 교체할 계획이다.

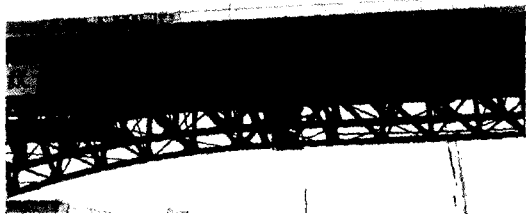
〈사진 4〉 복구교량의 Gerber 연결부분(성수대교)

- 용접부를 X형으로 개선하여 완전용입하고 완벽한 검사시행.
- Hanger 부재를 4열 편형부재로 하고 용접 없이 시공.
- Hanger 수직재 파단시에도 붕괴되지 않는 낙교방지턱 설치.
- 트러스 사재 및 수직재의 두께증가에 의한 부

재안전율을 증진.
-유지점검통로를 설치하고 내구성이 큰 중방식 도장적용.
