비측량용 디지털 비디오 카메라를 이용한 문화재 3차원 해석

Three-Dimensional Analysis of Cultural Heritages Using Non-Metric Digital Video Camera

장호식* · 서동주** · 이종출***

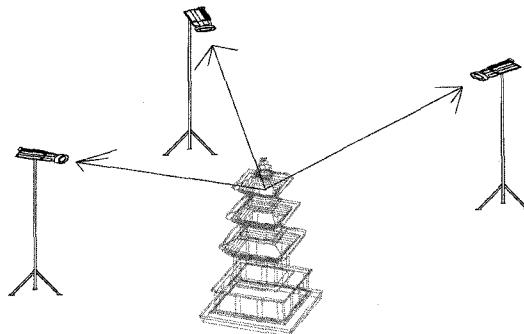
그림 1. 공간 전방교회법

그림 1과 같이 공간 전방교회법은 광속이 3차원 공간에서 교차하는 것을 기초로 하는 사진측량학적인 계산방법으로 두 장의 사진에 대한 외부표정과 사진좌표로부터 공통된 대상물의 표정점을 계산하고 이와 관련해서 정확

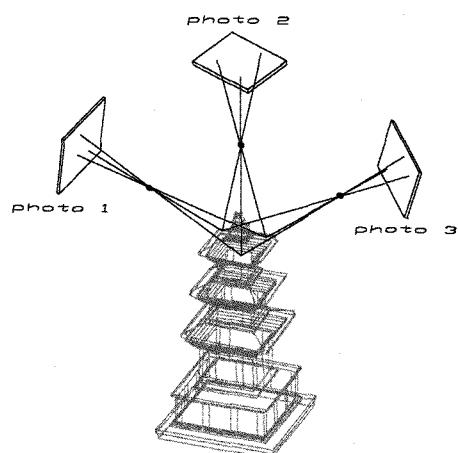
그림 2. 공간 후방교회법

공간 후방교회법은 이미 알고 있는 위치와 일치하는 지점에서 적어도 3개의 기지방향으로 교차시키므로써 공간 위치를 결정하는 것이며, 기지의 대상물 좌표와 적어도 3개의 표정점의 사진 좌표로부터 어떤 사진의 외부표정을 결정하는 방법으로써 이는 그림 2와 같다.

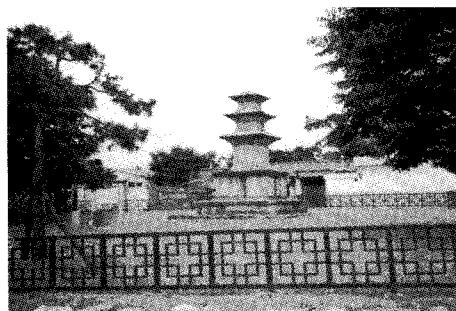
그림 3. 창녕술정리 동 삼층석탑

창녕술정리 동삼층석탑은 그림 3과 같이 이중기단위에 삼층의 탑신을 형성한 신라석탑의 일반형으로 규모와 조각수법 등이 불국사 석가탑과 비교될 만한 통일신라시대의 우수한 석탑이고, 서삼층석탑은 그림 4와 같이 통일신라시대의 작품이나 전체적인 조각수법으로 보아 동삼층석탑보다 다소 떨어지며, 조성시기도 뒤지는 것으로 추정되고 현재 보존상태가 좋지 않아 많은 부분이 파손되어 있다.⁸⁾

본 연구의 대상지역은 그림 3과 같이 경상남도 창녕군 일원에 있는 국보 34호인 창녕 술정리 동삼층석탑과 보물 520호인 창녕 술정리 서 삼층석탑을 선정하였다.

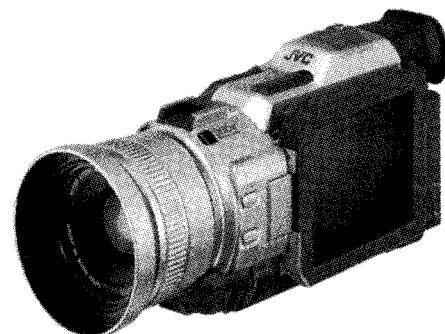
그림 5. 디지털 비디오 카메라

따라서, 본 연구에서 사용된 관측 카메라는 JVC사에서 제조한 GR - DV3000KR 디지털 비디오 카메라를 사용하였으며, 카메라의 형상 및 제원은 그림 5와 표 1과 같다.

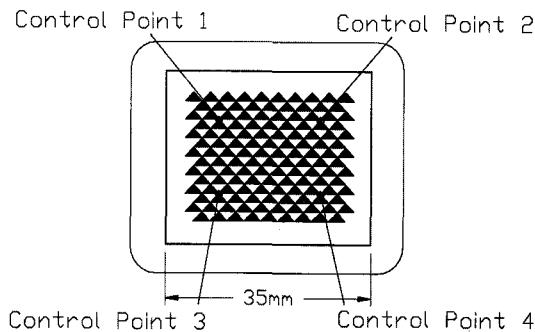
그림 6. 35mm 캘리브레이션 슬라이드

카메라 렌즈의 정확한 파라메터를 검증하기 위하여 본 연구에서는 그림 6에서 보는 것과 같이 35mm 슬라이드를 이용하여 어두운 벽면에 그리드 무늬를 약 1.2m × 1m 크기로 투영시켜 Swing을 변화시키면서 8장의 사진을

획득하였다. 여기서 이 그리드는 가로 세로의 비가 1.5인 흰색과 검은색 삼각형으로 된 직사각형 모자이크로 이루어져 있다.

그림 7은 카메라 캘리브레이션 영상으로써, 2지점에서 찍은 총 8장의 사진이다. 찍은 방향의 이미지는 왼쪽과 오른쪽에서 각각 위에서, 중간에서, 아래 방향에서 향한 6장의 사진을 찍고, 다시 왼쪽과 오른쪽 중간지점의 높이에서 카메라를 Swing을 변화시켜 찍어진 사진이고, 측정 모습은 그림 8과 같다. 그리고 그림 6에서 벽에 비춰진 이미지의 왼쪽 상단 코너 부분인 기준점 1에서 오른쪽 하단 부분인 기준점 4까지의 길이를 삼각수준측량을 측정하였으며, 이때 관측 모습은 그림 9와 같다.

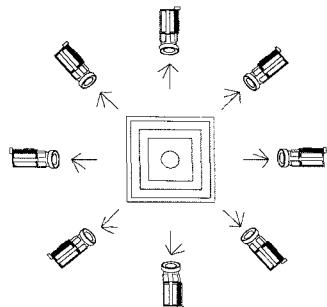
그림 10. 카메라의 촬영 위치

석조 문화재에 속하는 석탑은 정사각형에 가까운 모양으로 이루어진 구조물로써 촬영시에는 그림 10과 같이 카메라를 전체 360° 로 회전시키는 링(Ring) 방식을 적용하면서 3D 영상으로 구현하였다.

접근하기 어려운 석탑을 촬영하기 위해서 지상에서 약 6m까지 높이 세울 수 있는 카메라 삼각대를 사용하여 총 8구간으로 나누어서 각각 1단 높이 1.70m, 2단 높이 2.59m, 3단 높이 3.52m, 4단 높이 4.70m, 5단 높이 5.51m인 카메라 삼각대에 디지털 비디오 카메라를 장착하여 촬영을 하였다.

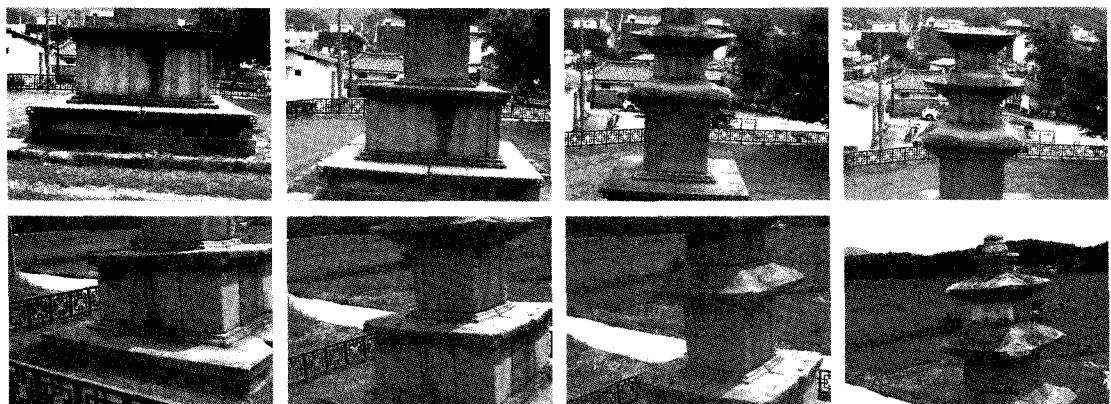
그림 11. 획득된 정지영상

이 비디오 영상을 편집하기 위하여 비디오 자료를 디지털로 변환하는 과정에서 상당한 디스크 공간의 용량이 요구되는데, 초당 약 3.67MB를 차지함으로 10분당 약 3~4GB 정도의 디스크 공간의 용량이 필요하다.⁹⁾ 본 연구에서는 촬영된 디지털 비디오 동영상을 정지영상으로 캡처하기 위해 비디오 편집 보드로 시스템 안정성과 고화질의 제공하는 새빛 마이크로사의 VideoCap Pro 2.0을 이용하였으며, 편집 소프트웨어는 Cyber - Link사의 PowerDirector 2.5 Pro에서 그림 11과 같이 720×480 의 크기의 영상소를 갖는 정지 영상으로 획득하였다.

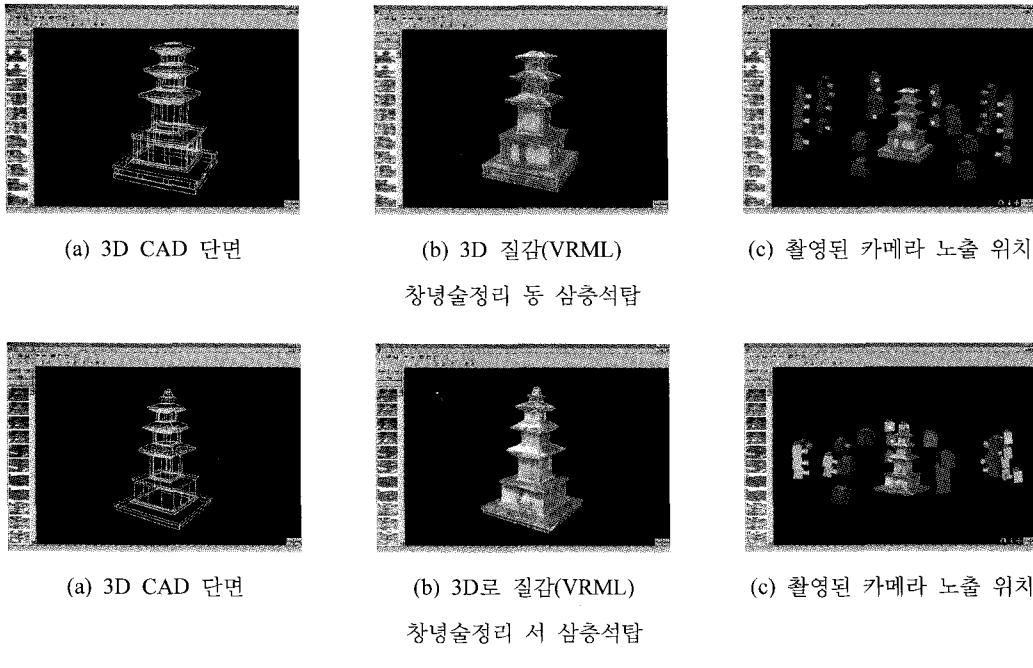
그림 12. 3D 영상

그림 12는 창녕술정리 동 삼층석탑과 창녕술정리 서 삼층석탑에 대하여 (a)는 3D CAD 단면으로 표현하였고, (b)는 3D로 질감을 넣어서 표현하였으며, (c)는 촬영된 카메라의 위치와 3D 질감을 나타내고 있다.
