해양오염사고 사례분석: Sea Prince호 사고를 중심으로

3. 씨프린스호 오염사고: 분석과 평가

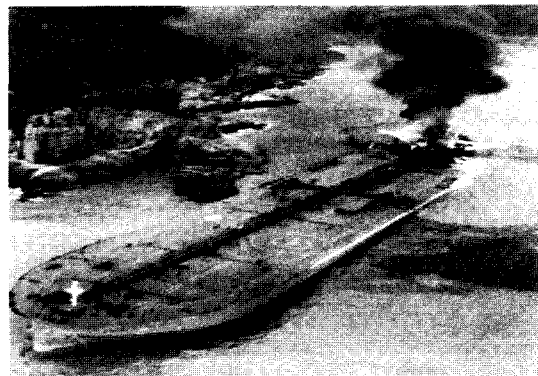
그림 1. 1995년 7월 23일, 여수 소리도에 좌초된 씨프린스호의 사고당시의 기름유출과 화재 장면

특히 이중에서 대표적인 오염사고로는 씨프린스호 좌초사고를 들 수 있다(그림 1). 1995년 7월 23일 여수 소리도에서 좌초되어 기름 5,035톤을 유출시켜 심각한 경제적, 환경적 피해를 유발한 씨프린스호 오염 사고는 우리에게 해양오염의 심각성을 인식시키고 국가적인 해양오염 대비 및 대응체제의 선진화를 위한 획기적인 전환점을 만들 수 있는 계기가 되었다. 씨프린스호에서 경험한 제반 문제점의 해결과 선진화된 해양오염 대비 및 대응체제를 구축하기 위한 관련 법, 정책 및 제도가 정비되었을 뿐만 아니라 방제체제의 일원화, 인력 및 장비의 확충(국가방제능력 2만톤 설

국내 사상 최대의 해양오염 피해를 유발한 씨프린스호 좌초사고의 직접적 원인은 해난심판원의 판결에서 나타난 바와 같이 1) 태풍 피항시기의 지연, 2) 초대형선 운항조종의 미숙, 3) 태풍 '페이'의 이동진로 좌전향 등이다. 당시 우리나라를 강타한 태풍 '페이'는 1959년 태풍 '사라' 이후 국내에 온 최대 규모였을 뿐만 아니라 아울러 한반도가 영향권에 든 이후 그 방향과 이동속도가 예상과 다르게 진행되었고 초속 40m의 강풍까지 동반하여 사고선박 선원들의 판단을 어렵게 만들었다. 그러나 이러한 불가항력적인 천재 요인을 감안하더라도 씨프린스호의 좌초엔 선박 관계자들의 태풍에 대한 안이한 대처와 판단착오로 인한 피항시기의 지연, 운항미숙 등이 복합적으로 작용하였기에 인위적 재해라고 분류될 수 있다.

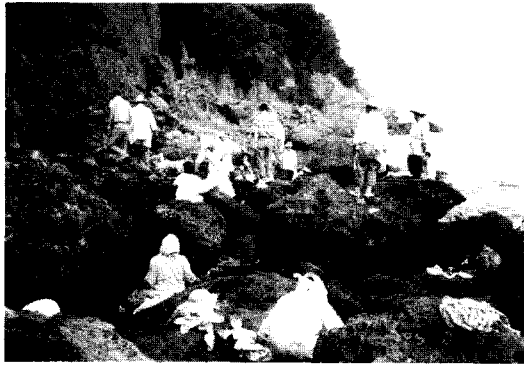
그림 4. 씨프린스호 사고당시 주민들이 암반에 부착한 표착유를 닦아내는 장면

씨프린스호 사고 당시의 방제체제, 장비, 인력은 유출량 5,035톤이라는 대형 오염사고에 대응하기에는 절대적으로 부족하였다(표 3). 그럼에도 불구하고 방제작업이 효과적으로 마무리 되었던 것은 당시 작업에 참여하였던 해양경찰청을 비롯한 민관군(효유해운 포함)의 헌신적인 노력이 있었기에 가능하였다고 할 수 있다(그림 4). 사고 당시 씨프린스호에는 86,886톤이

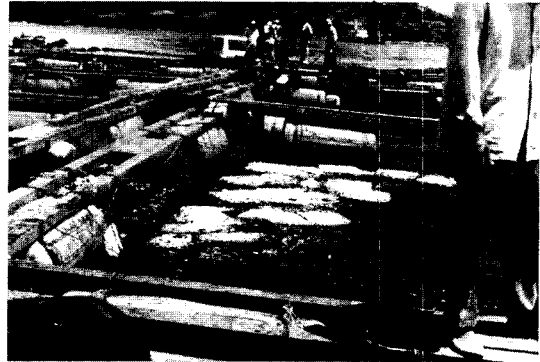
그림 5. 씨프린스호 좌초사고 당시 유류유에 의해 피해를 입은 가두리 양식장 모습

2002년 1월 현재까지 씨프린스호 오염사고로 인해 집계된 어민 피해액은 154억(ITOPF 사정액 기준)에 이르렀다(표 4, 그림 5). 씨프린스호 유류 오염사고의 경우 사고에서 어민 피해보상 청구액이 약 735억임에 불구하고 실제 보상액은 약 154억에 불과하여 손해보상율이 20%에 지나지 않았다.

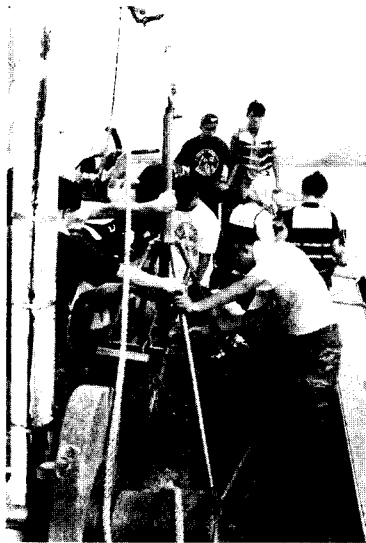
그림 7. 씨프린스호 좌초사고 해역에서 유출유에 대한 환경영향평가를 위해 조하대 퇴적물 시료를 채취하고 있는 장면

씨프린스호 사고로 인해 유출된 유류가 주변 환경에 미친 피해와 영향을 조사하기 위하여 사고관련회사측과 시민환경단체간에 합의에 의해 1996년 8월부터 2000년 6월 사이에 3회에 걸쳐 조사를 전문 연구기관 및 대학의 관련 연구진에 의해 수행되었다(그림 7). 조사개요는 표 5와 같다.
