제 2유구치 기성금관 수복에 따른 제 1대구치의 의원성 손상

배익현 · 정태성 · 김 신

부산대학교 치과대학 소아치과학교실

THE IATROGENIC DAMAGES OF THE FIRST MOLARS FOLLOWING THE STAINLESS STEEL CROWN RESTORATION OF THE SECOND PRIMARY MOLARS

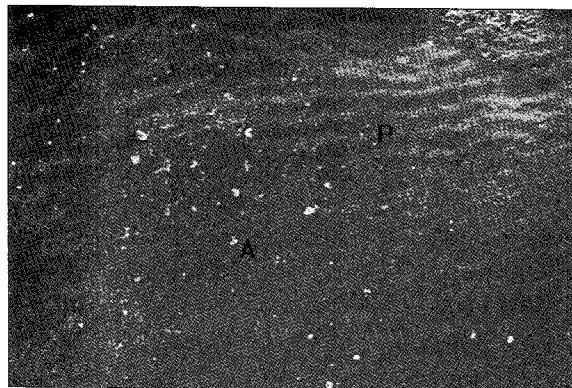
Fig. 1. Photomicrograph($\times 40$) showing undamaged surface. Attrition(A) surface and perikymata(P) are visible.

12개의 치아 중 8개의 치아에서 의원성 손상이 나타났으며, 4개의 치아는 의원성 손상이 없었다. 의원성 손상이 보이지 않는 4개의 치아 중 1개는 원인을 알 수 없는 양상, 1개는 마모된 양상, 1개는 와동이 생긴 양상을 보였으며, 1개는 손상없이 건전한 양상의 부드러운 면을 보였다(Fig. 1, 2).

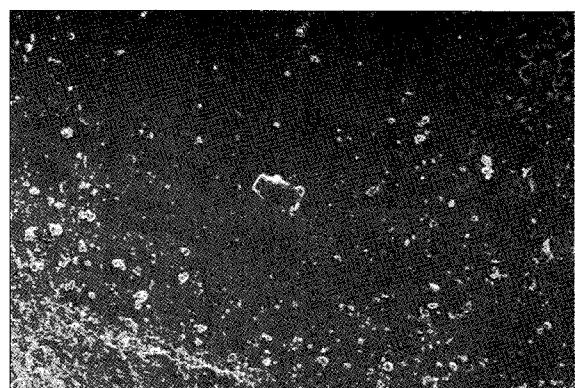
Fig. 2. Photomicrograph($\times 50$) showing undamaged surface(U). A sound surface with regularly curved approximal enamel without loss of contour.

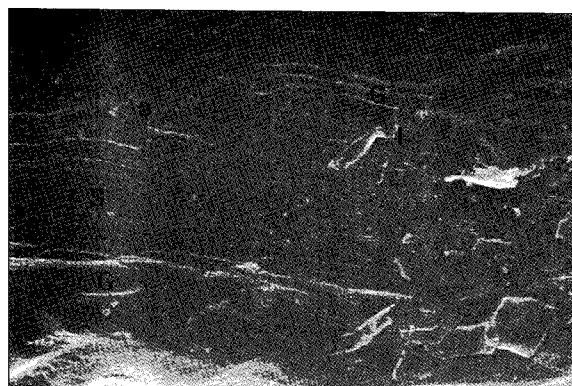
(A)

Fig. 3. Photomicrographs of damages on enamel surfaces.

- A. Extensive damage($\times 40$) with few localized indentations(I), scratches(S) and grooves(G).
- B. Photomicrograph($\times 40$) showing grooves(G).
- C. Numerous scratches(S) in the contact area($\times 50$).
- D. Numerous scratches(S) and grooves(G) in the marginal ridge area($\times 100$).

의원성 손상은 다양한 양상으로 나타났다(Fig. 3). 광범위한 손상을 보인 경우(extensive damage)가 3개로 가장 많았고, 흠이 생긴 양상(groove)과 긁힘을 보인 경우(scratch)가 2개, 흠이 생기면서 긁힌 양상을 보이는 경우(groove & scratch)가 1개로 가장 적은 것으로 나타났다(Table 2).
