# 밸브시트 재료의 깰링 특성에 관한 실험적 연구

## An Experimental Study on the Galling Characteristics of Valve Seat Materials for Water Works

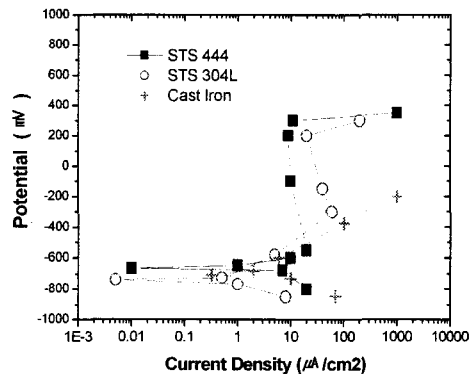
Fig. 3 Electrochemical anodic polarization test results

양극 분극 시험에 사용된 재료는 구상 흑연 주철, 304L 오스테나이트 계열 스테인리스강 (Cr-8Ni-1.0Si-1.5Mn-0.02C) 및 444 페라이트 계열 스테인리스강 (18Cr-2Mo-0.6Si-0.6Mn-0.02C)이다. 양극 분극 시험은 시험용 시편을 SiC 연마지를 사용하여 600 grit 까지 연마하였고 시험용액은 35℃ 3.5 wt% NaCl 을 이용하였다. 전위는 양극방향으로 60 mV/min 의 속도로 전위를 증가시키면서 시험하였다. 양극 분극 시험 결과는 Fig. 3 과 같으며, 공식 전위 순위는 444 페라이트 계열 스테인리스강, 304 L 오스테나이트 계열 스테인리스강, 구상 흑연 주철 순이다. 결과를 보면 시트 소재가 밸브 바디와 디스크의 소재로 사용되는 주철보다 내부식성 측면에서 우수하고 버터플라이 수도밸브는 개폐가 극히 드물기 때문에 모든 실험은 건식 운할 상태에서 실시하였다.

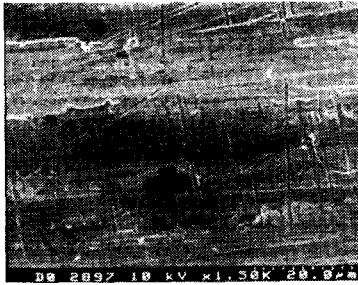
Fig. 9 SEM image of STS304 surface at 19MPa

19MPa 하중 조건에서 STS410A 핀으로 실험한 STS304 플레이트 표면을 SEM 을 통해 분석하면 Fig. 9 와 같다. 표면에 원래 모재가 아닌 다른 물질들이 불규칙하게 배열되어 있는 것을 볼 수 있다.

Si, P, Cr, Mn 은 공통 원소이고 Mo 은 STS410A 에만 존재하므로 STS304 플레이트 표면의 Mo 성분 을 조사하면 전이 발생 여부를 확인할 수 있다.

Table 2 에 EDS 를 이용하여 STS304 표면의 화학성분을 분석한 결과를 제시하였다. 분석 결과를 보면 STS410A 와 STS304 간의 조합은 19MPa 정도의 압력에서 매우 치명적인 손실을 입을 수 있다는 것을 알 수 있다.

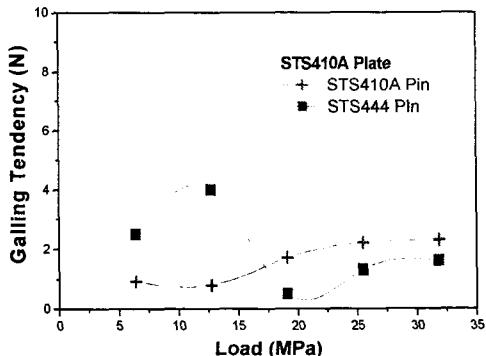
Fig. 10 Experiment result on STS410A plate

STS410A 플레이트 위의 각 조합별 실험은 Fig. 10 에 나타내었다. STS410A 플레이트와의 조합에서는 19MPa 부근에서 깰링 발생 경향이 작아지는 것을 볼 수가 있는데 이는 국부적으로 높은 압력을 받아서 용융된 재료가 오히려 정지 마찰력을 줄이는 효과, 즉 melting lubrication 으로 생각된다.

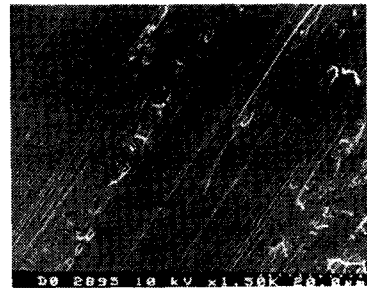
Fig. 11 SEM pictures of STS410A in 13 and 19MPa

두 표면을 SEM 을 통해 확대 분석한 것은 Fig. 11 에 나타내었다. Fig. 11(a)에서 모재가 아닌 다른 물질들이 거의 없는 반면 Fig. 11(b)에서는 티끌과 같은 다른 물질들이 불규칙하게 배열되어 있다.

(a) STS410A surface in 13MPa

(b) STS410A surface in 19MPa

Table 3 에서는 압력 조건이 13MPa 로 실험한 STS410A 시편과 19MPa 로 실험한 시편의 표면 성분을 분석한 결과이다. Table 3 의 (a)와 (b)에 의하면 STS444 에 있는 원소인 N 이 STS410A 로 전 이량이 갑자기 증가한 것을 알 수 있다.

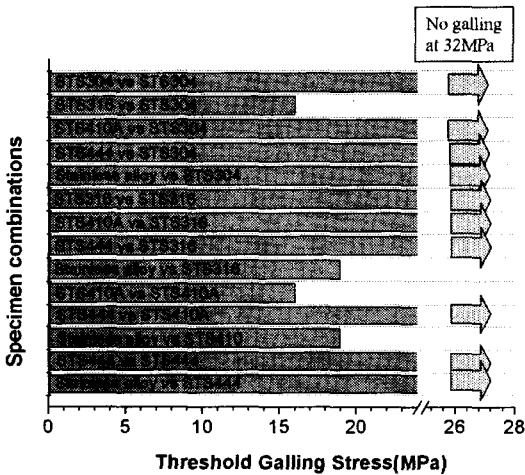
Fig. 12 Threshold galling stress

본 절의 하중에 대한 실험 결과를 정리하여 Fig. 12 와 같이 각 조합별로 임계 깰링 응력을 구하였다. 깰링 발생 경향이 클수록 실제 실험 시편의 표면도 일치된 변화가 있었다. 이러한 결과는 실제 깰링이 본 실험에서 정의한 깰링 발생 경향과 밀접한 관계가 성립한다는 것을 의미한다

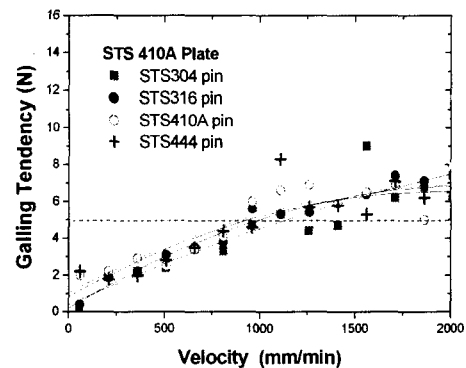
Fig. 14 Velocity effect on galling for STS410A plate

Fig. 14 에서는 코팅 재료 중 STS410A(Cr coating) 시편의 실험을 나타내고 있다. 이 실험에서는 속도에 따라 깰링 경향이 지속적으로 증가하는 조합도 있었다.
