경부고속철도 서울통합민자역사 신축공사현장

강북을 대표하는 문화 공간의 창출과 서울시의 교통난 해소에 크게 기여하게 될 서울통합민자역사는 2004년 4월 고속철도 개통과 함께 새로운 역사 창조의 시발점이 될 것이다.

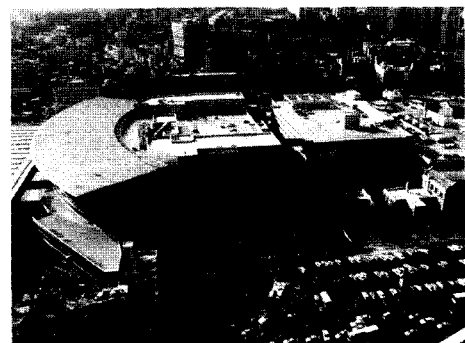
D+30개월(2003.12) 공정을 100%

- 테스트 및 시운전
- 준공완료
