숙박시설의 지체장애인 편의시설 설치현황에 관한 기초연구 - 남해안관광벨트를 중심으로 -

A Study on the Facilities for the Disabled People in Accommodations - Tourist belt area of southern sea in Korea -

김현태*
Kim, Hyun-Tae

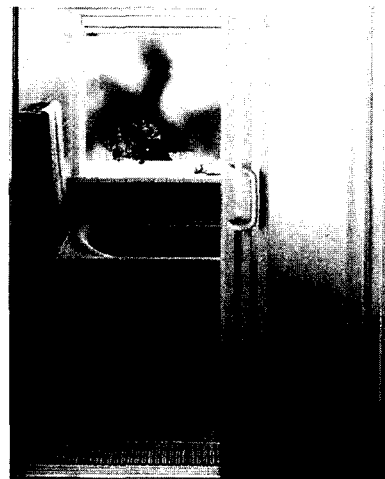
출입구에는 문턱을 설치할 수 없도록 규정하고 있으나 5 cm에서 17 cm까지 모든 시설에 설치(100%)되어 있었다. 이는 욕실에서 사용하는 물이 침실로의 유입을 방지하기 위해 문턱을 설치하고 있으나, 구멍이 뚫린 철망으로 된 排水溝 <그림 3 참조>를 문의 욕실 측에 설치함으로써 단 차이를 없애게 되며, 휠체어사용자나 보행 장애자의 이용이 용이해 질 것이다. 또한 욕실바닥은 모든 시설이 자기타일로 설치되어 있어서 물에 젖으면 신체기능이 저하된 지체장애인의 경우 미끄러져 사고발생의 염려가 있었다.

그림 3. 욕실입구의 철망 排水溝
