도시 하천에서의 어류 폐사 원인 분석 II - 자동수질측정장치 및 수질모델의 사용

Causes of Fish Kill in the Urban Stream and Prevention Methods II - Application of Automatic Water Quality Monitoring System and Water Quality Modeling

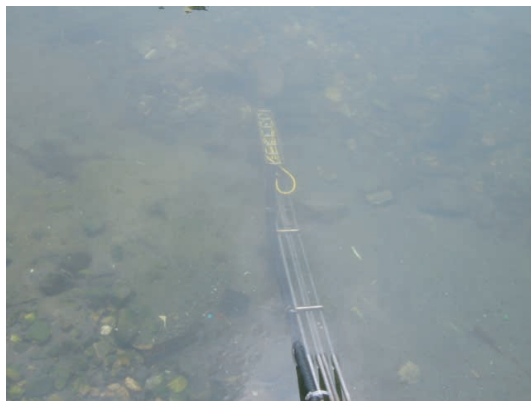
Fig. 2-a. Water quality sensor installed in the study site.

Troll 9000 모델로서 이 장치는 용존산소, 전기전도도, 수온, 탁도, 염도, pH, ORP, Salinity, 그리고 수심 등의 측정이 가능하다. 본 장치는 일시적으로 증가하는 하천의 흐름에도 견딜 수 있도록 Fig. 2-a와 같이 스테인레스 스틸을 이용하여 보호구 및 지지대를 제작하여 현장에 설치하였으며 자료 전송 장치는

측정 센서를 이용하여 현장에서 측정 가능한 항목을 연속적으로 측정하고 무선전송 및 인터넷 기술을 활용하여 실내에서 현장의 자료 열람이 가능한 시스템을 구축하였다. Fig. 2는 본 연구 대상 지점에 설치된 수질 센서와 무선 전송을 위한 제어 장치를 나타내고 있다. 자동 수질 측정 센서는 호주 InSitu Inc. 의 MP

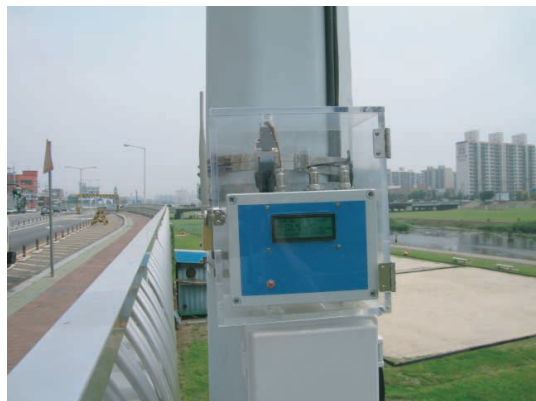
Fig. 2-b. Water quality data transmission system installed in the study site.

무선통신 전문업체에 의뢰하여 제작하고 Fig. 2-b에 나타난 바와 같이 연결선을 이용하여 하천변의 전신주에 장착하였다.

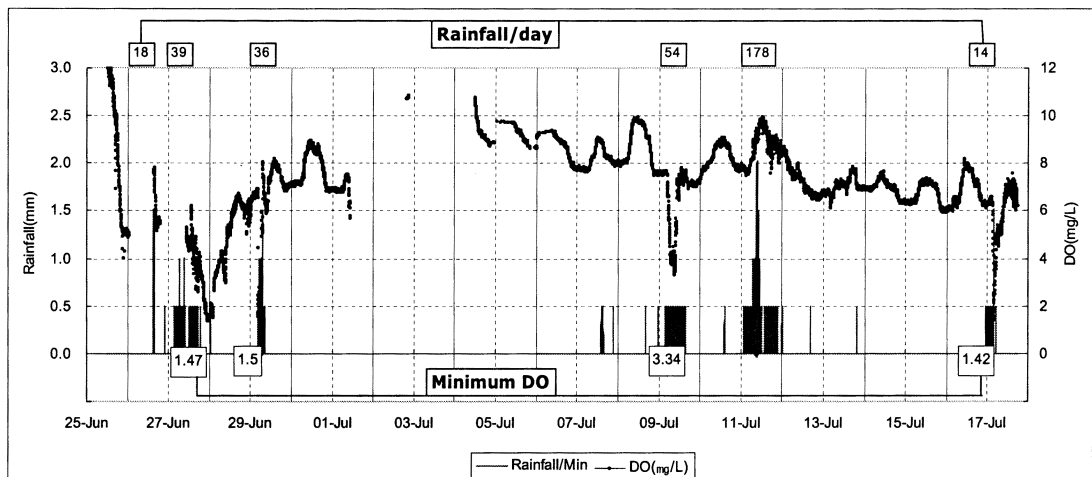
Fig. 5. Rainfall and DO variations in June-July of the study site (2005).

Fig. 5와 Fig. 6은 2005년 6월, 7월 및 9월에 대하여 기상청에서 확보한 분 단위 강우자료와 함께 연속 모니터링 장치에 의해 측정된 수온, 탁도 및 DO 농도의 변화를 나타내고 있다. 무강우일이 지속되는 경우 DO 농도는 일출 이후 오전 6시 이후부터 하천내의 식물 및 조류의 광합성 작용에 의해 점차 증가되기 시작하며 오후 1시 경에 최고 농도를 나타낸 후 서서히 감소하여 야간에는 호흡에 의한 산소 소비로 인해 낮은 농도를 유지한다. 수온 또한 하루 중 태양 에너지량의 변화에 따라 DO와 유사한 변화 경향을 나타내고 있다. 그러나 다량의 강우 발생시 이러한 주기적인 변화 패턴이 사라지며 DO 농도는 급격히 감소되는 현상을 나타낸다. 특히 야간에 다량의 강우가 발생하는 경우에는 DO 농도가 더욱 뚜렷하게 감소하는 경향을 나타내고 있다. 수온의 경우에는 강우 발생 초기에 약간 상승하는 경향을 나타내고 있으나,

강우가 지속되면서 점차 감소되는 경향을 나타내고 있다. 강우로 인한 수온의 변화는 약 2°C 이내이며, 이러한 온도 상승은 어류의 폐사에 큰 영향을 나타내지는 않을 것으로 분석된다. 다량의 강우가 발생하는 경우 표면 유출량 및 합류식 하수관거 유량의 유입량 증가에 따라 하천의 탁도 또한 급격하게 증가하는 것이 관찰되고 있으며 강우시 100 NTU에 이르던 탁도는 강우 종료후 10 NTU 이하의 수준으로 빠르게 회복되는 경향을 나타내고 있다. 하천의 DO 농도는 강우가 종료되고 난 후 탁도와 같이 빠르게 회복되지는 않는 경향을 나타내고 있으며, 무강우시 태양에너지의 변화에 따른 DO 농도의 변화 경향을 회복하는데에는 최소 2일 가량이 소요되는 것으로 관찰된다. 이는 하천내의 식물성 플랑크톤 농도가 회복되는 데까지 소요되는 시간과 직접적인 관계가 있을 것으로 추정된다.

Fig. 5에 나타난 바와 같이 6월 27일의 경우 39mm의 강우가 발생하였으며, 최저 DO 농도는 1.47mg/l를 기록하였다. 2일 후인 6월 29일에도 36mm의 강우가 발생하여 최저 DO 농도 1.5mg/l를 나타내었다. 그러나 이후 7월 9일에 54mm의 강우가 발생하였으나 최소 DO 농도가 3.34 mg/l로 관찰되었고, 7월 11일에는 178mm의 다량의 강우가 발생하였으나 괄목할만한 DO 농도의 감소가 관찰되지 않았다. 이는 Fig. 7에 나타난 바와 같이 6월 26일-7월 3일 사이에 하루 평균 30mm 이상의 강우가 꾸준히 발생하여 유역의 오염물질이 다량 씻겨 나갔으며 7월 7일과 8일

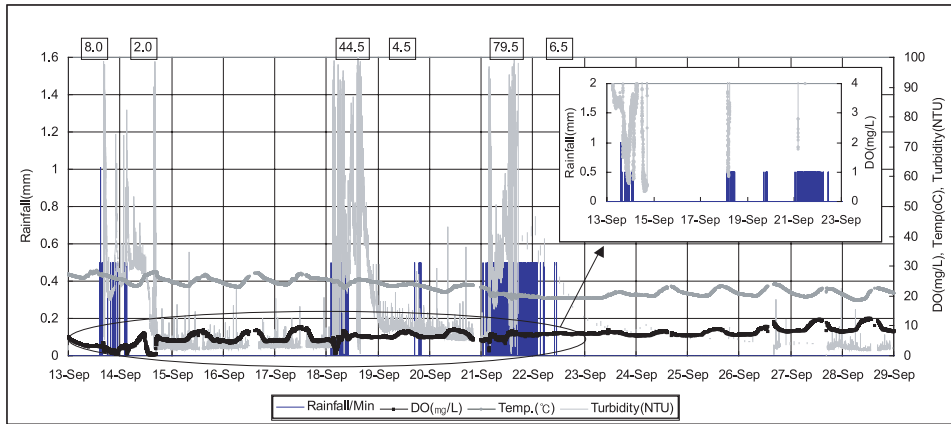
Fig. 6. Rainfall, water temperature, turbidity and DO variations in september of the study (2005).

Fig 6은 9월의 수질 측정 결과를 나타내고 있으며, 2005년 9월 13일의 경우 DO 농도가 2mg/l 이하인 경우가 지속적으로 유지되는 것으로 관찰되었으며 이러한 상황이 계속되는 경우 어류의 집단 폐사가 일어날 가능성이 매우 높을 것으로 추정된다. 9월 14일의 경우에는 강우와 상관이 없이 1 mg/l 이하의 낮은 용존산소 농도가 5시간가량 지속되었는데 이는 기기 설치지점에 유량의 흐름이 발생하지 않아 나타난 현상으로 확인되었으며 현장에서 별도로 DO 농도를 측정할 결과 8 mg/l 이상의 농도를 나타낸 것으로 측정되었다.

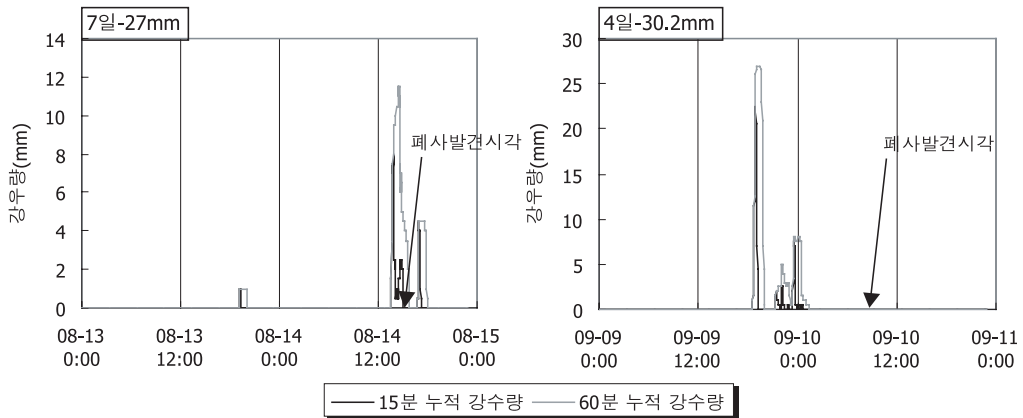
Fig. 8. Rainfall data on the day of fish kill events (numbers in upper boxes indicate number of dry days and total rainfall of 3 days prior to dry days)

Fig. 8은 어류 폐사가 발생한 2004년 8월 14일과 2005년 9월 10일의 강우자료를 나타내고 있다. 위 기간 동안에는 연속 수질 모니터링이 실시되지 않았으므로 강우자료와 수질과의 관계를 규명하는 것은 불가능하였다. 그러나 특기할만한 사항으로는 두 시기에 15분 동안의 누적강우량과 60분 동안의 누적 강우

량이 유사하며, 강우 발생 전에 무강우 일수가 각각 7일과 4일로서 비교적 길게 유지되었음을 알 수 있다. 2004년 8월 14일의 경우 강우 발생 후 20분 이내에 8mm의 집중강우가 발생하였으며, 2005년 9월 9일의 경우에도 강우 발생 후 20분 이내에 22.5mm의 강우가 발생하였다. 그러나 Table 1에 나타낸 바와

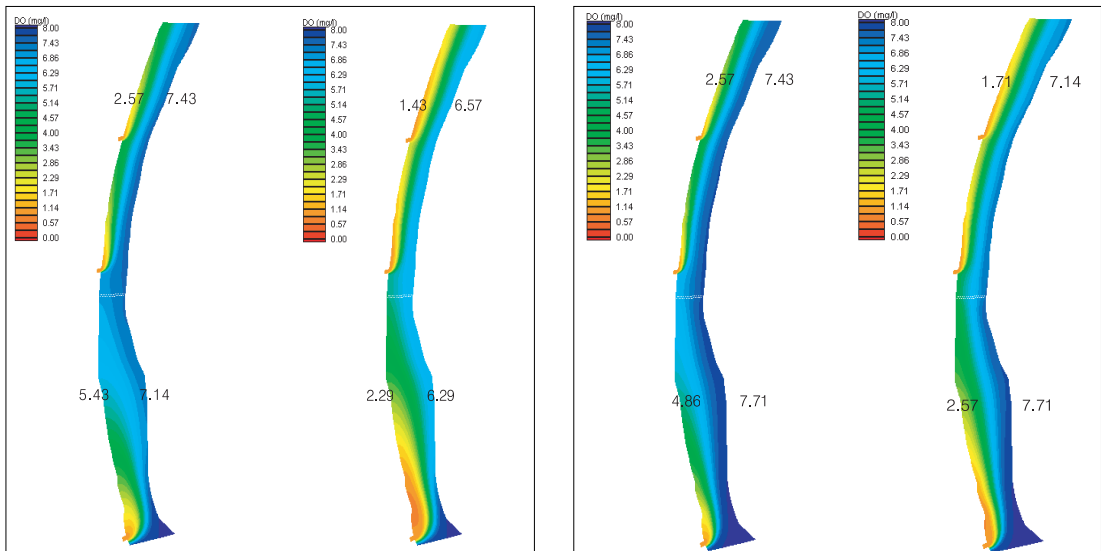
Fig. 9. RMA4 water quality modeling of the DO concentration of the study site to evaluate CSO overflow effects.

Fig. 9는 RMA4 모델을 이용하여 상류 하천의 유량 조건 변화에 따른 하천의 용존산소 변화를 모의한 결과를 나타내고 있으며, 유등천의 유량을 $2\text{m}^3/\text{sec}$ 와 $6\text{m}^3/\text{sec}$ 로 가정한 두 가지의 경우에 대하여 합류식 하수관거의 월류수가 유입된 직후와 30분 경과 후의 변화를 나타낸다. 상류 하천의 용존산소 농도는 $8\text{mg}/\text{l}$, 월류수의 용존산소 농도는 $1\text{mg}/\text{l}$ 로 유입되는 것으로 각각 가정하였다. 월류수의 유량은 강우시 1회 실측을 하였으며 실제로 이러한 상황에서 월류수의 유량 측정은 물리적으로 매우 위험한 과정이다. 월류수의 유량은 **Fig. 4**의 상류 지역부터 각각 4, 3, $2.5\text{m}^3/\text{sec}$ 로 측정되었다. 실제로는 월류유량이 강우 특성에 따라 변화하나 본 모의는 가상적인 조건을 이용하여 하천에서 발생할 수 있는 상황을 예측하는 것을 목적으로 실시되었으므로 동일한 유량이 지속되는 것으로 가정하였다. 월류수 유입 직후에는 상류 하천수에 의한 영향이 거의 나타나지 않고 있으나, 30분 경과 후에는 하천 유량이 $2\text{m}^3/\text{sec}$ 인 경우 좌안이

$1.43\text{mg}/\text{l}$, 우안이 $6.57\text{mg}/\text{l}$ 인 것으로 모의되었으며, 하천의 유량을 증가시켜 $6\text{m}^3/\text{sec}$ 로 가정한 경우에는 좌안이 $1.71\text{mg}/\text{l}$, 우안이 $7.14\text{mg}/\text{l}$ 인 것으로 모의되었다. 본 모의는 확산에 의한 희석효과만 고려한 단순 모의로 수체내 미생물과 어류에 의한 산소 소비와 광합성에 의한 산소 생성과정은 고려되지 않았다. 또한 퇴적물에 의한 산소 소비 효과도 포함되지 않았다.

a) Stream $Q = 2\text{m}^3/\text{sec}$, after 0 min and 30 min CSO overflow occurs, respectively

b) Stream $Q = 6\text{m}^3/\text{sec}$, after 0 min and 30 min CSO overflow occurs, respectively

현장 조사 결과 유등천의 하수관거는 강우후 유달 시간이 매우 짧은 관계로 본류의 유량 증가가 발생하기 전에 이미 하수관거 월류수가 유입되는 것을 확인하였으며 DO 농도는 강우에 따른 합류식 하수관거의 월류 발생시 수분 이내에 급격히 감소되는 것을 또한 확인하였다. 그러나 **Fig 9**에 나타난 바와 같이 월류수의 유입에 따라 하천 양안의 DO가 모두 감소되는 것은 아니며 월류수 유입구가 위치한 반대편의 하안에서는 $5\text{mg}/\text{l}$ 이상의 높은 DO 농도가 유지되는 것으로 모의되었다.

월류수의 발생이 유등천의 수질에 미치는 영향을 가상적으로 모의하여 본 결과 월류수가 유입되는 좌안은 2mg/l 이하의 수준을 나타내나 월류수가 잘 혼합되지 않는 우안은 5mg/l 이상의 용존산소가 유지되는 것으로 나타났다. 따라서 하천의 폭 방향 전체적으로 용존산소 농도가 저하되는 것은 아니며 월류수의 유입에 의해 하천의 산소가 모든 장소에서 고갈되는 것은 아닌 것으로 추정된다.
