# 건설 중대재해 사례와 대책 ⑥

자료제공 / 한국산업안전공단

## 2. 건설 사망재해 사례

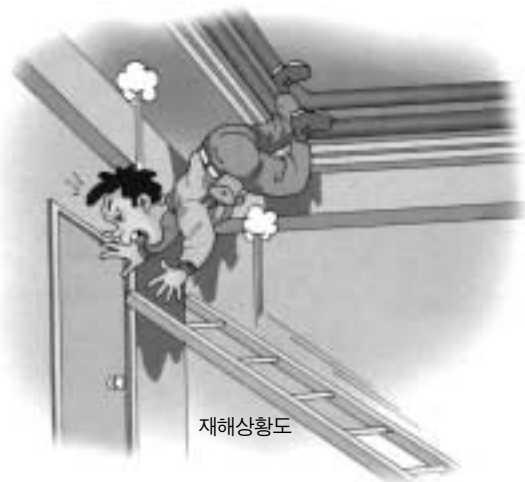
- 발생월일 : 2004. 4. 12 15:00경
- 소재지 : 서울시 서대문구
- 시공사 : ○○정보통신
- 공사명 : ○○아마빌레 공사현장
- 피재자 : 통신공, 58세
- 사고유형 : 전도
- 피해정도 : 사망
- 공사 수주를 위하여 방문한 피재자가 지하2층의 하론실 벽에 사다리를 기대어놓고 올라가 천정 전기박스에 케이블 루트를 확인하던 중 사다리가 전도되어 추락하여(3.5m) 사망한 재해이다.

재해 당일 피재자 등 3명이 정보통신공사 수주를 위하여 공사 현장을 방문하였다.  
피재자와 동료 작업자는 지하2층 하론실에서 천정 전기박스의 케이블루트를 확인하기 위하여 사다리를 벽면에 기대

어 설치하고 15:00경 동료작업자가 자리를 비운 사이 피재자 혼자 사다리를 올라가 전기박스를 확인하던 중 사다리가 전도되어 바닥으로 추락(3.5m)하여 사망한 재해이다.

- 이동식 사다리 설치불량
- 이동식 사다리를 사용할 때는 다리부분에 미끄럼방지장치

를 설치하고 상부는 고정하여 사다리가 전도되지 않도록 조치하고 사용하여야 하나 실시하지 않았다.

- 이동식 사다리 전도방지 조치 철저

이동식 사다리를 설치하여 사용할 때는 다리 부분에 미끄럼 방지장치를 설치하고 사다리 상부는 고정하여 사용 중에 전도되지 않도록 설치한다.

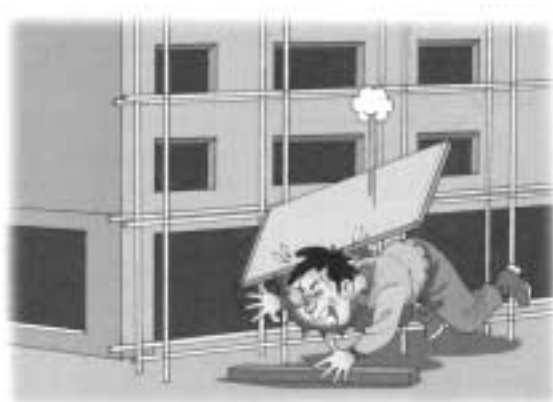
재해상황도

□ 다세대주택 신축공사 현장에서 피해자가 1층에서 자재 정리 · 정돈작업 중 5층에서 낙하한 자재(유로폼)가 피해자의 머리를 강타하여 사망한 재해이다.

당 현장은 다세대주택 신축현장으로 골조공사 완료 후 7:00경부터 지상 5층 형틀 등 자재반출을 위한 정리 · 정돈작업을 시작하였다.

9:05분경 피해자는 지상1층 외부에서 자재정리 · 정돈 작업 중이었고 동료작업자가 지상5층에서 자재 반출을 위하여 외부비계 위에서 형틀 등 자재 정리작업 중 형틀(120cm×30cm, 10kg)이 낙하하여 1층에서 자재정리 중이던 피해자의 머리를 강타하여 사망한 재해이다.

- 낙하물 방호선반(낙하물방지망) 미설치

건설현장에서 작업으로 인하여 물체가 낙하 · 비래할 위험이 있는 때는 낙하물방지망 또는 방호선반을 설치한 후 작업을 하여야 하나 설치하지 않았다.

- 동시 작업 실시

자재 정리 · 정돈 작업시 낙하 · 비래 재해를 예방하기 위하여 동시작업을 지양해야 하나 동시에 작업을 실시하였다.

- 낙하물 방호선반(낙하물방지망) 설치

건설현장에서 작업으로 인하여 물체가 낙하 · 비래할 위험이 있는 때는 낙하물방지망 또는 방호선반을 설치한다.

- 동시 작업 지양

낙하·비래의 위험이 높은 곳에서 작업시에는 상하 동시작업을 지양하고 작업한다.

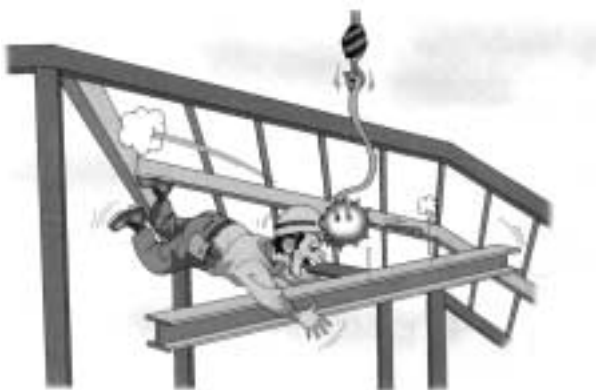
재해상황도

- 발생월일 : 2004. 5. 17 15:00경
- 소재지 : 경남 마산시
- 시공사 : ○○종합건설
- 공사명 : 농산물 수출물류센터 건설공사
- 피재자 : 철골공, 34세
- 사고유형 : 추락
- 피해정도 : 사망
- 농산물 수출물류센터 건설공사 현장에서 피재자가 철골기둥에서 이동식 크레인에 의해 양중된 철골보를 설치하던 중 철골보를 지지하고 있던 크레인의 슬링로프에 연결된 샤클 연결핀이 탈락하면서 철골보와 함께 추락하여(11m) 사망한 재해이다.
- 공사규모 : 지상 1층(철골조 3,358cm<sup>2</sup>)
- 공사금액 : 2,865백만원

피재자는 철골기둥에 위치하여 이동식 크레인(25ton)의 슬링로프에 샤클을 걸어(1줄걸이) 철골보를 양중시킨 후 볼팅 체결을 하려 했으나 부재길이(공장제작시 100mm가 적음)가 맞지 않아 재조정하는 과정에서 1줄걸이로 지지된 철골보가 균형을 잃고 기울어지면서 크레인의 슬링로프에 연결된 샤클(Shackle) 연결핀이 탈락되어 철골기둥에서 작업중인 피재자가 철골보와 함께 바닥으로 추락하여(11m) 사망한 재해이다.

- 철골조립 작업시 작업방법 불량

이동식크레인의 슬링로프에 의해 양중작업시 연결된 샤클은 비규격품을 사용하였고 또한 샤클 전용 연결핀을 사용하지 않고 끝단 고정점이 없는 임의로 제작된 연결핀(일자형 :  $\Phi 16\text{mm}$ , l=220mm)을 사용하였다.

- 줄걸이 작업시 두줄걸이로 하여 철골보가 수평을 유지한 채 양중작업이 이루어져야 하나 1줄걸이로 작업하였다.

- 추락방지조치 미실시

작업자가 안전대를 안전하게 사용할 수 있도록 철골부재에 부착설비를 설치하거나 철골보 위에 지지로프를 설치하여

야 하나 설치하지 않았다.

- 철골조립 작업시 작업방법 준수

철골부재등의 양중작업시 샤클은 반드시 KS공법규격 제품을 사용토록 하고 탈락이 없도록 샤클 전용 연결핀을 사용한다.

- 줄걸이 작업시 철골보의 수평을 유지한 채 양중작업이 이루어지도록 2줄걸이 방법 또는 중심위치를 고려한 줄걸이 방법을 선정하여 슬링로프가 미끄러지거나 탈락의 위험이

없도록 고정한다.

- 추락방지조치 철저

작업자가 안전대를 안전하게 사용할 수 있도록 철골부재에 부착설비를 설치하거나 철골보 위에 지지로프를 설치한다.

- 상부에서 철골조립등의 작업시에는 하부에 추락방지망을 설치한다.

- 높이 2m 이상 장소에서 작업을 하는 때에는 작업자가 안전하게 승강하기 위한 설비를 설치(공장제작시 또는 현장에서 철골기둥에 승강시설 부착)

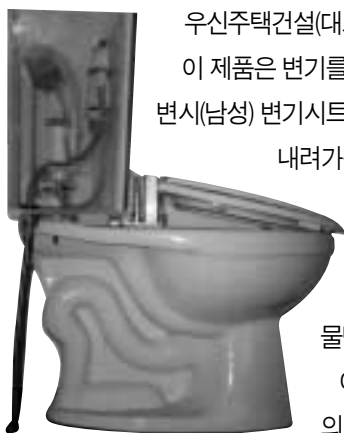
우신주택건설(대표 오경숙)이 레버 없이 자동으로 물이 내려가는 변기를 개발했다.

이 제품은 변기를 사용하지 않을 때는 물탱크가 항상 비워져 있으나 사용자가 이용하려고 착석(여성)하거나 소변시(남성) 변기시트를 위로 올렸을 때 물탱크로 물이 공급되고 용변을 마치고 변기에서 일어서면 자동으로 물이 내려가는 변기이다.

배터리 및 전기등의 동력이나 센서장치가 필요없이 물리적인 힘을 이용한 무동력으로 작동하며 물내림 레버가 필요없는 자동급수 및 배수가 동시에 작동하는 편리한 제품으로 1회의 동작으로 2가지 기능이 작동되는 새로운 차원의 변기이다. 또한 사용자의 시간에 의하여 물탱크로 공급되는 물의 양을 조절할 수 있는 장점이 있다.
