# 건설 중대재해 사례와 대책⑩

자료제공 / 한국산업안전공단

## 2. 건설 사망재해 사례

#### 건물배면 판넬 부착작업 중 고소작업차 전도

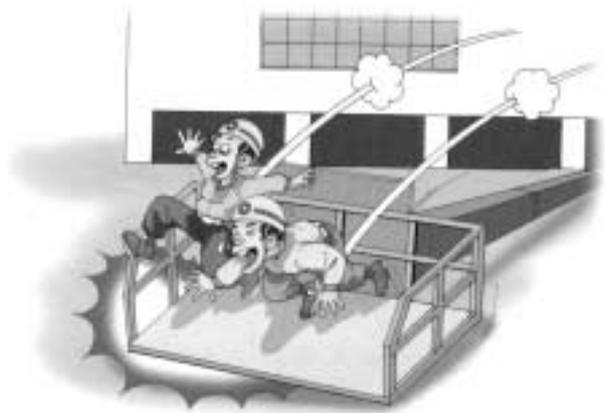
재해상황도

당 현장은 빌딩 신축공사 현장으로 피해자는 7:30분경 현장에 출근하여 고소작업차를 이용하여 건물배면 지상 3층~4층의 AL복합 판넬 부착작업을 할 예정이었다.

7:40분경 고소작업차의 위치를 경사진 램프 바닥에 자리를 잡고 작업가능 여부를 알기 위한 시운전을 한 후, 고소작업자에 3명이 탑승하여 선회 하던 중 장비 자체의 무게중심을 잃고 전면방향으로 전도되면서 추락하여(작업반장은 장비가 전도하려 하자 급히 창호부로 대피) 1명이 사망하고 1명이 부상한 재해이다.

- 작업계획서의 작성 및 교육 철저
  - 작업계획서에는 작업장소의 넓이 및 지형, 당해 차량계 운반기계의 종류 및 능력(제한 하중, 작업반경, 설치조건)

등이 포함되어 있어야 하며, 그 작업계획에 따라 작업이 실시되도록 작업 전에 교육시킨다.

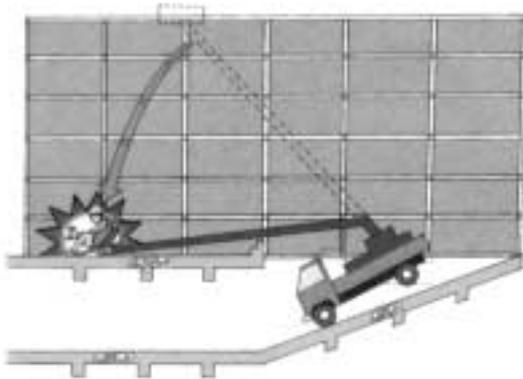
재해상황 단면도

※ 기인물 설치 상태

- 고소작업차의 전면이 램프(경사도 : 16%) 아랫방향이고 지브 설치방향이며, 장비 좌측의 아웃트리거는 측면방향으로 연장하지 않았으며 전방지지대는 설치되지 않은 상태였다.
- 지브 길이를 과도하게 연장(L : 19.2m(수평돌출 길이 L1: 약15m) 하여 3명이 탑승(약200kg) 한 상태에서 선회

- 작업방법 불량
  - 장비의 허용 탑승인원(2명)을 초과한 3명의 작업자가 탑승하였다.
  - 장비의 앞쪽에서 허용되는 작업반경(수평돌출길이) 3~5m를 초과한 약 15m의 작업반경에서 작업하였다.
  - 장비의 전면 방향에서 작업을 진행할 경우는 전방지지대를 설치하여야 하나 전방지지대를 설치하지 않아 장비의 무게중심이 전면으로 이동되면서 전도되었다.

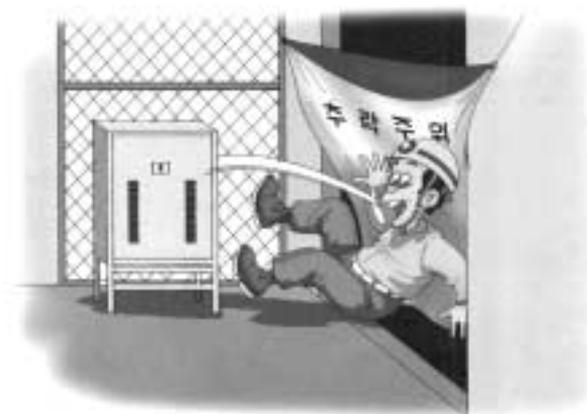
재해상황도

- 발생월일 : 2004. 5. 17. 10:00경
- 소재지 : 서울시 강남구
- 시공사 : ○○건설(주)
- 공사명 : ○○에셋르 신축공사
- 피해자 : 설비공, 41세,
- 사고유형 : 추락
- 피해정도 : 사망
- 도시가스 배관 설치용 코아 작업 중 전원이 끊어지자 선로를 점검하기 위해 분전반 앞에 앉아서 누전차단기 및 전원플러그를 점검하던 중 몸의 중심을 잃고 Elev. Pit 출입구 쪽으로 넘어지면서 피트 바닥으로 추락하여(13.6m) 사망한 재해이다.

당 현장은 빌딩 신축공사 현장으로 8:30분경 설비공 4명이 현장에 출근하여 도시가스 배관을 설치하기 위한 코아 천공 작업을 위하여 2명은 슬래브 바닥 천공작업, 피재자를 포함한 2명은 보일러실 벽 천공 작업을 시작하였다.

10:00경 지상 6층 보일러실에서 벽 천공 작업을 진행하던 피재자가 코아작업용 드릴의 전원이 끊어지자 코아드릴이 접속된 선로를 점검하기 위해 지상 5층으로 내려와 Elev. Pit 출입구 쪽으로 넘어지면서 피트 바닥으로 추락하여(13.6m) 사망한 재해이다.

- 추락방지 조치 철저

Elev. Pit 출입구 등 추락위험이 있는 벽면 개구부에는 현장여건 및 규정에 적합한 안전난간을 설치·유지한다.

엘리베이터 설치 작업 시에는 Elev.Pit 출입구에 안전난간을 유지한 상태에서 휘장막을 추가 설치하여 피트 외부 및 내부 작업자에 대한 추락, 낙하·비래 위험을 예방한다.

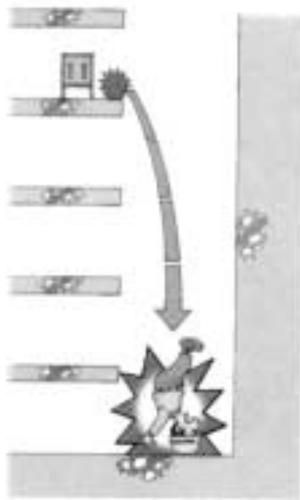
재해상황 단면도

- 안전난간 설치 불량

추락 위험이 있는 Elev. Pit 출입구에는 규정에 적합한 안전난간을 설치·유지하여야 하나 비닐 휘장막으로 설치하였다.

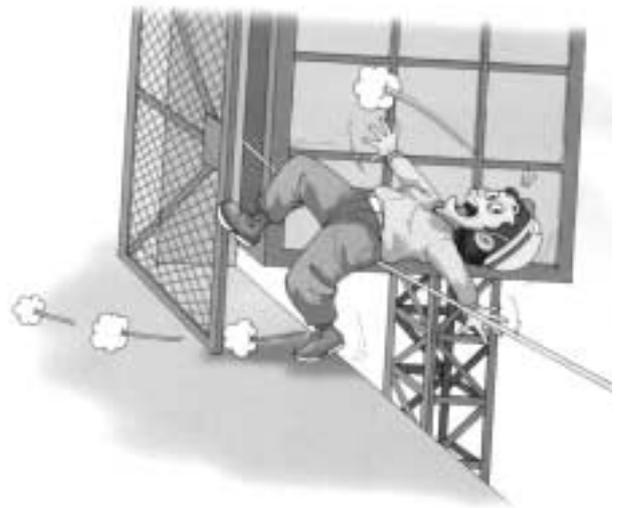
재해상황도

- 사고유형 : 추락
- 피해정도 : 사망
- 주상복합 신축현장에서 건설용 리프트 운전원인 피재자가 근로자를 내려주던 중 슬래브 단부에서 추락하여(86m) 사망한 재해이다.
- 공사규모 : 지하 3층, 지상38층
- 공사금액 : 143,143백만원

당 현장은 주상복합 신축공사 현장으로 8:00경 피재자가 건설용 리프트를 운행하던 중 지상 20층에서 작업자를 탑승시켜 25층에 내려주기 위하여 리프트 개폐식 안전문을 개폐하는 과정에서 안전문을 붙잡고 뒷걸을 치던 중 지상 25층 슬래브 단부에서 추락하여(86m) 사망한 재해이다.

- 안전난간 설치 철저
- 개구부로서 추락에 의하여 근로자에게 위험을 미칠 우려가 있는 때에는 이에 적절한 안전난간(상부 안전난간대 높이가 900~1,200mm, 중간대 높이는 상부 난간 높이의 가운데 부분에 설치하고 10cm 높이 이상으로 발끝막이 판을 설치)을 설치하는 등의 추락방지조치를 철저히 한다.

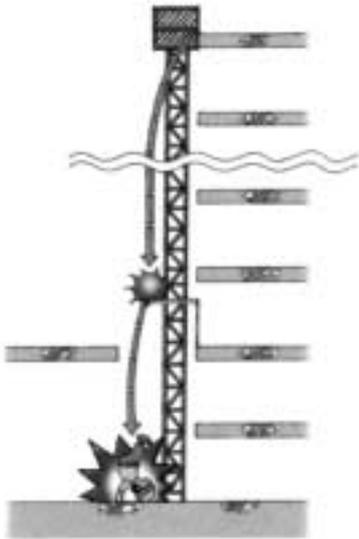
재해상황 단면도

- 안전난간 설치 불량
- 슬래브 단부 개구부에는 추락재해를 예방하기 위하여 적

절한 안전난간을 설치하여야 하나 로프로 안전난간을 설치하였다.

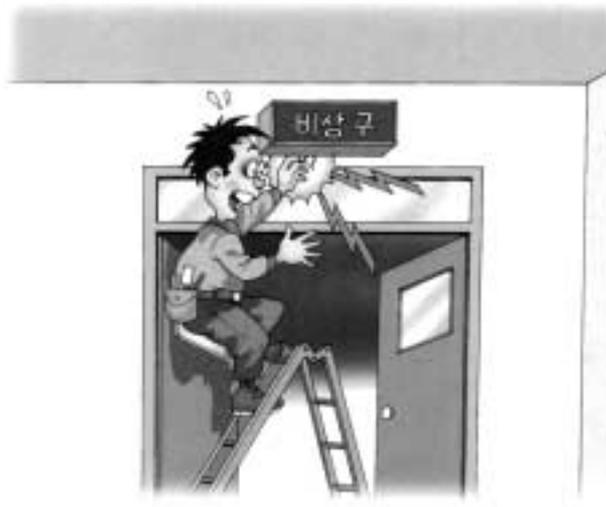
재해상황도

- 시공사 : (주)○○엔지니어링
- 공사명 : ○○빌딩 소방보수공사
- 피재자 : 전공, 65세
- 사고유형 : 감전
- 피해정도 : 사망
- 피재자가 A형 알루미늄사다리 위에서 비상구 유도등 보수작업을 하던 중 천장 고정형광등 금속틀에 접촉되어 감전, 사망한 재해이다.
- 공사규모 : 소방보수공사
- 공사금액 : 98백만원

당 현장은 빌딩 내부 소방보수공사 현장으로 9:00경 피재자와 동료작업자는 현장에 도착하여 건물 내부 소방시설에 필요한 수신기 보수, 밧테리 교환, 통로에 설치된 소형 유도등 보수작업을 실시하였다.

13:00경 정문 출입구 비상구 유도등이 점등되지 않아 이에 대한 전원을 인출하기 위해 알루미늄 사다리(A형) 발판 위에서 천장보드판을 풀어낸 후 내부에 기 인출된 정크선 박스 전원을 확인하고 활선 중에서 전원을 인출, 공급하기

- 작업전 당해 전로의 전원 차단

작업중 근로자의 신체 또는 금속제의 공구, 재료등의 도 전체가 충전전로에 접촉하여 감전위험이 우려되는 경우에는 당해 전로를 정전시킨 후 작업한다.

- 절연용 보호구 착용

저압의 충전전로에 근접하는 장소에서 전로 또는 그 지지물(비상구 유도등)의 점검 및 수리등의 작업을 하는 때 또는 근로자의 신체등이 당해 충전전로에 접촉할 우려가 있는 경우에는 감전예방을 위해 절연용 보호구(장갑)를 착용한다.

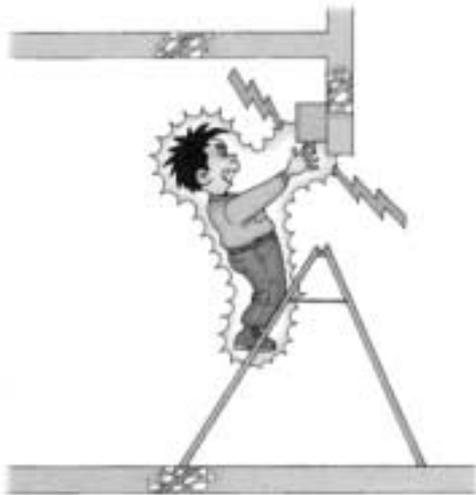
재해상황 단면도

위해 전선피복을 벗겨 전원선을 연결하던 중 알루미늄 사다리 발판 위에서 몸의 중심을 잃고 천장고정 형광등 금속틀을 왼손으로 잡는 순간 전기통전 경로(우수 → 좌수 → 대지)가 형성되어 감전, 사망한 재해이다.

- 작업 전 당해 전로의 전원 미차단

작업중 근로자의 신체 또는 금속제의 공구, 재료 등의 도 전체가 충전전로에 접촉하여 감전위험이 우려되는 경우에는 당해 전로를 정전시킨 후 작업하여야 하나 실시하지 않았다.

- 절연용 보호구 미착용

작업의 충전전로에 근접하는 장소에서 전로 또는 그 지지물(비상구 유도등)의 점검 및 수리 등의 작업을 하는 때 또는 근로자의 신체등이 당해 충전전로에 접촉할 우려가 있는 경우에는 감전예방을 위해 절연용 보호구(장갑)를 착용해야 하나 착용하지 않았다.
