건설 중대재해 사례와 대책 ⑫

자료제공 / 한국산업안전공단

공장 지붕 보수작업 중 썬라이트가 파손되면서 추락

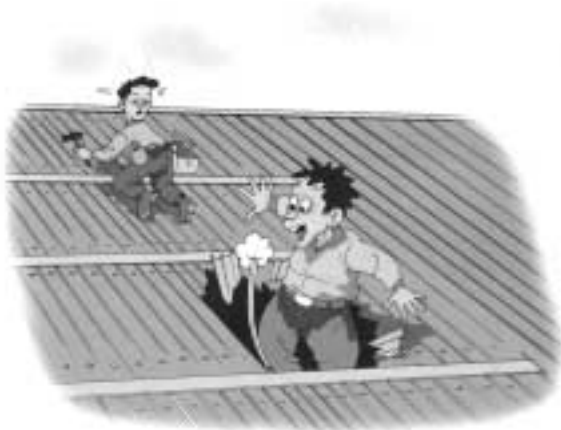
재해상황도

□패널공인 피재자가 슬레이트 지붕위를 이동 하던 중, 썬라이트 부분을 밟아 썬라이트가 파손되면서 창고내부 바닥

- 9:30분경 피재자가 지붕상부에서 전선을 정리하기 위해 이동하던 중 썬라이트 부분을 밟아 썬라이트가 파손되면서 콘크리트 바닥으로 추락하여(8m)사망한 재해이다.

- 추락방지조치 미흡

사업주는 슬레이트 지붕위에서 작업시 작업자의 추락재해를 예방하기 위해 통로발판(폭 30cm이상)을 설치하거나, 창고내부에 추락방지망을 설치하는 등의 조치를 취하여야 하나 실시하지 않았다.

슬레이트 지붕 위에서 작업시 통로발판(폭30cm이상)을 설치하거나 또는 추락방지망을 설치한 후 작업하도록 한다.

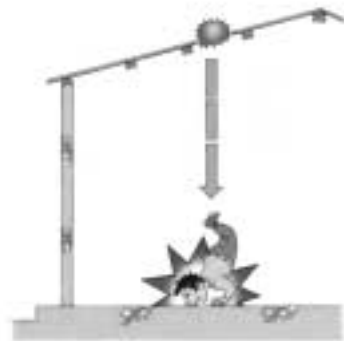
재해상황 단면도

※ 작업방법은 기존의 슬레이트 지붕위에 쥘대(목재100×10mm)를 가로로 대고 그 위에 홀강판(2종류: 8,400×1,000mm, 8,000×1,000mm)을 겹쳐 설치한 후 볼트로 고정함

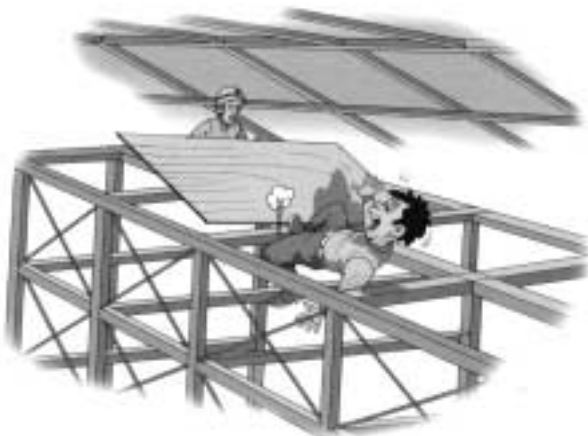
재해상황도

□ 공장 창고 내부에서 일시 해체했던 스프링쿨러 배관을 재설치 하기 위해 텍상부에 합판을 깔고 옮기면서 배관작업을 하던 중 추락하여(6m) 사망한 재해이다.

- 11:20분경 스프링쿨러 배관작업 1개소를 마치고, 연속된 작업을 위해 파이프렉 상단에서 합판을 들고 다음 작업장으로 옮기던 중 몸의 중심을 잃고 추락하여(6m) 사망한 재해이다.

높이 2m이상의 고소 작업시 안전한 작업발판을 설치하여야 하나 미설치 상태에서 파이프렉 상부에서 무리하게 합판을 옮겼다.

높이 2m 이상의 고소 작업시 폭 40cm이상의 안전한 작업발판을 고정 설치하고 발판 끝부분에는 안전난간을 설치하는 등 추락방지조치를 철저히 한다.

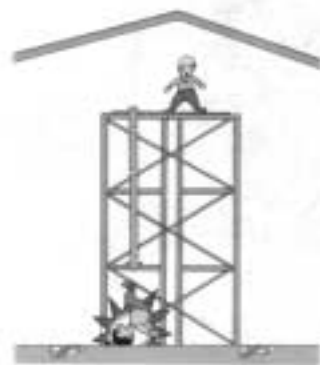
재해상황 단면도

- 피해자를 포함한 3명이 스프링쿨러 설치 작업에 투입되어 피해자등 2명은 6m 높이의 파이프렉(1열 폭 1m, 2열 배치) 상부에 합판(90×180cm)을 깔고 옮겨가며 스프링쿨러 배관작업을 실시하였고, 1명은 공장 바닥에서 자재 운반 작업을 실시하였다.

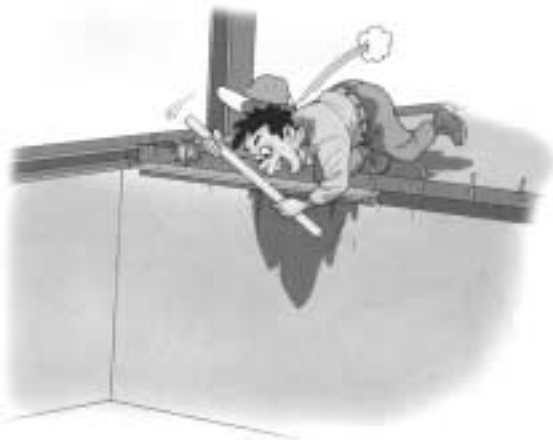
재해상황도

□바닥 슬래브 끝단에서 바닥의 양카철근을 구부리는 작업 중 몸의 중심을 잃고 추락하여(4m)사망한 재해이다.

- 11:40분경 피재자가 테크플레이트 지지용 앵글용접 중 수직으로 구부러진 철근의 위치가 적합하지 않아 철재 파이프를 이용하여 철근 위치 조정 중 몸의 중심을 잃고 추락하여(4m) 사망한 재해이다.

추락위험이 높은 장소에서 작업시 이동식 비계 등을 조립하고 작업발판 위에서 작업을 하여야 하나 슬래브 단부에서 불안정한 상태로 작업 하였다.

바닥슬래브 끝단에서 무리한 작업을 지양하고 이동식비계 등 작업발판을 설치하고 작업하도록 한다.

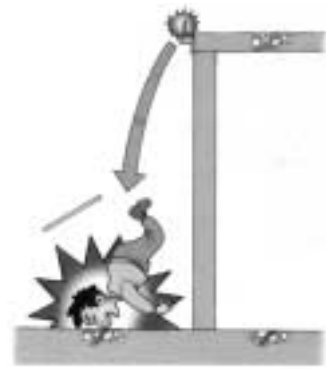
재해상황 단면도

- 당 현장은 철골구조인 공장 신축공사 현장으로 테크플레이트 설치 작업을 실시하였다.

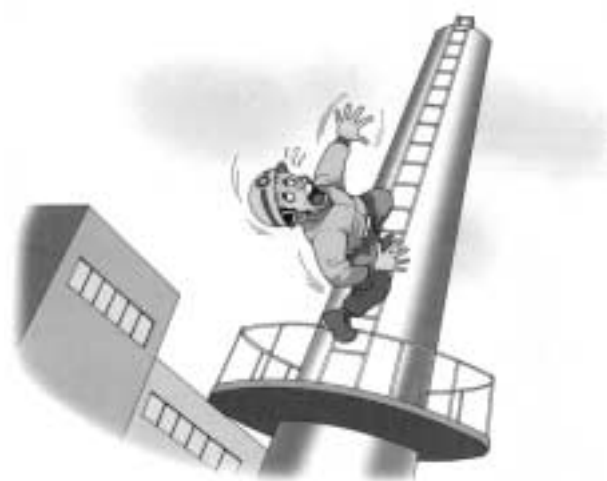
재해상황도

- 발생월일: 2004, 4, 24 11:10분경
- 소재지: 경남 양산시
- 시공사: (주)○○환경
- 공사명: ○○공장 연돌 내 · 외부 보수공사
- 피재자: 연돌공, 29세
- 사고유형: 추락
- 피해정도: 사망
- 공장 연돌 내 · 외부 보수공사 현장에서 연돌 최상단부에 스테인레스 제품의 캡을 시공하기 위하여 외벽에 설치된 승하강용 고정사다리를 오르던 중 추락하여(20m)사망한 재해이다.
- 공사규모: 연돌(30m) 내 · 외부 보수공사
- 공사금액: 35백만 원

- 추락방지조치 미실시
연돌작업은 고소 작업으로 승하강시 작업자의 추락을 방지하기 위하여 수직 구명줄 또는 안전블록을 설치하고 추락방지대를 사용하여 승하강하여야 하나 실시하지 않았다.
- 개인보호구미착용
고소작업에 필요한 개인보호구(안전대)를 지급하여 착용해야 하나 착용하지 않았다.

- 추락방지조치 철저
고소작업시에는 사전에 안전한 승하강통로를 확보하여야 하며, 현장여건상 어려운 경우에는 이동식크레인에 전용탑승구를 부착하여 승하강하는 등 사전작업 계획 및 관리감독을 철저히 하여야 한다.
- 개인보호구 착용 철저
고소작업시에는 개인보호구(안전대 등)를 착용하고 작업하여야 한다. ●

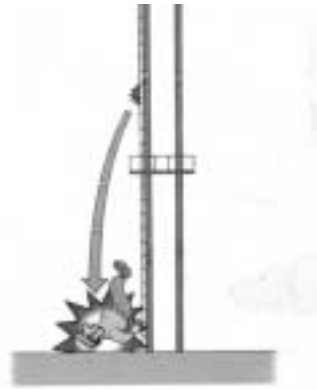
재해상황 단면도

- 작업자들은 우선 필요한 자재의 공구들을 연돌 최상단부로 인양 운반하기위해 활차와 로프를 설치하고 피재자는 중간참 부분에서 인양되는 하물이 중간참에 부딪히는 것을 방지하고 순조로운 인양작업을 돕는 역할을 하였다.
- 11:10분경 인양작업이 종료되고, 피재자는 연돌 최상단으로 올라가기 위해 외벽에 설치된 승하강용 고정사다리를 오르던 중 추락하여(20m)사망한 재해이다.
