기계판막엽의 탈출

Escape of Mechanical Valve

— A case report —

Incidence of valve leaflet escape after mechanical valve replacement is very low. We report a case of leaflet fracture and escape in an Edwards TEKNA bileaflet valve.

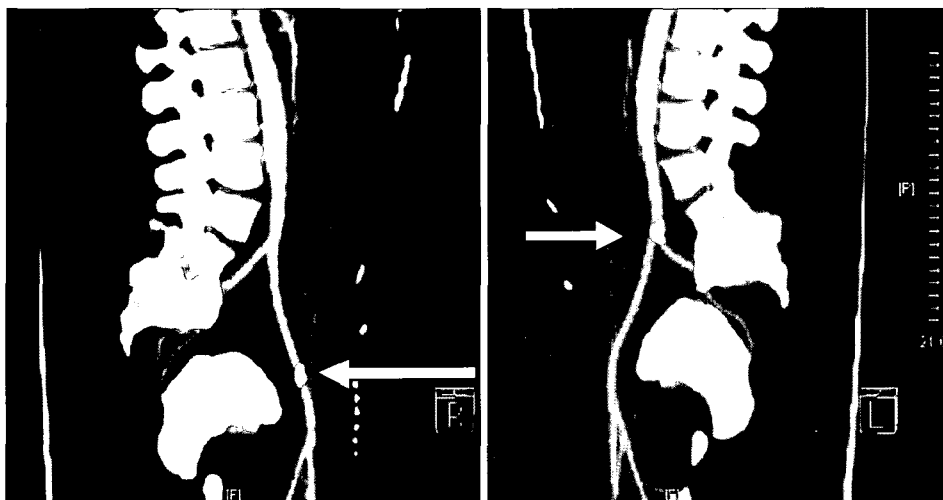
Fig. 2. Abdominopelvic computed tomography revealed escaped mechanical valve leaflet placed in right common iliac artery and left external iliac artery (arrow).

고 총 체외순환 시간은 250분이었다. 수술 후 환자의 혈액학적 상태는 안정적이었고 동맥혈의 산소포화도는 FiO_2 0.6으로 SaO_2 98%를 유지하였다. 수술 후 5시간째 의식의 회복이 있었으나 혈뇨가 계속되었고 갑자기 우측 하지의 색이 변하고 발등동맥의 맥박을 촉진할 수 없었다. 응급으로 전신 혈관 촬영 CT를 실시하여 좌측 엉덩동맥과 우측 넓다리동맥에서 조각난 판막을 발견하였고(Fig. 2) 우측 장딴지 구획중후군이 생겼음을 확인하였다. 즉시 수술을 시행하여 기계판막 조각을(Fig. 3) 제거하고 근막절개술을 시행하였다.

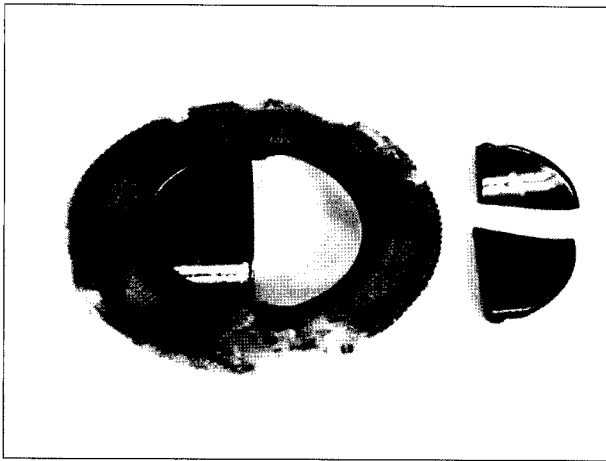
Fig. 3. Explanted valve fragments.

본 환자의 기계판막은 1997년에 치환된 Edwards-TEKNA 판막으로 확인되었다.

기계판엽의 파괴는 판엽의 폐쇄 시 발생하는 공동화에 의해 생기는 기포에 지속적인 노출과 손상이 주된 원인으로 생각되며 특히 Edwards duromedics 기계판막은 다른 기계판막과 비교해서 판엽 폐쇄 속도가 빨라서 기포 형성이 쉬워서 판엽의 파괴가 흔히 관찰되는 것으로 보고되었다[5].
