## 키크모터 점화기 개발 및 성능 시험

### Development and Performance Test of the Kick Motor Igniter

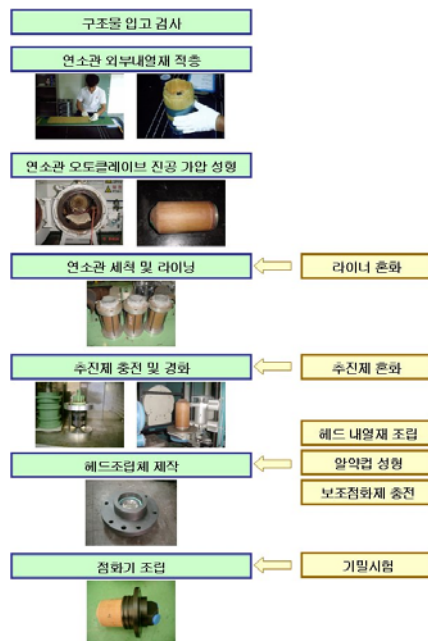
점화기는 그림 3과 같은 공정을 거쳐 제작한 후 개발, 인증시험을 수행하였고 지상시험 및 EM, QM 등으로 납품하고 있다. 그리고 개발과정에서 구조시험, 환경시험, 연소시험을 진행하여 요구조건을 1차적으로 만족하였다.

그림 3. 점화기 제작 공정

구조시험으로는 제작과정에서 각 부품에 대한 인증 차원에서 수압시험을 수행하고 있으며 추진제를 충전한 후에 NDT 검사, 최종 점화기 조립 후에 기밀시험을 수행하고 있다. 환경시험으로는 진동, 충격시험을 진행하여 통과하였고 비활성

챔버를 이용하여 진공 환경에서 성능 검증을 수행하였다. 연소시험으로는 점화안전장치 연계시험을 통해 점화성능을 점검하였고, 실물형 지상 연소시험을 통해 점화지연시간의 요구조건을 만족하는지를 판별하고 있으며, 향후 고고도 연소 시험에 적용할 예정이다. 연소관과의 체결 후 기밀시험은 현재 제작 공정 상 어려움이 있으며 대신 점화기 자체의 기밀시험과 연소관-노즐 조립 후의 기밀시험으로 대체하고 있다. 점화기는 시험, 납품 이외에 점화구동부 신뢰성을 높이기 위한 환경시험 및 성능시험을 지속적으로 계획하고 있다.

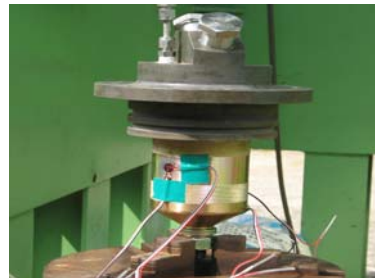
연소관 수압시험의 경우 2040psi 이상으로 가압한 상태에서 2분 이상 압력을 유지하며 누설 및 특이사항을 확인한다. 그리고 게이지를 이용하여 측정된 변형률을 통해 구조물의 안전성을 확인한다. 점화기 연소관 27호기 수압시험에서는 2269psi로 가압하였을 때 최대 변형률은 연소관 실린더 원주 방향으로 823 $\mu\epsilon$ 이었다.

**그림 4. 점화기 연소관 수압시험**

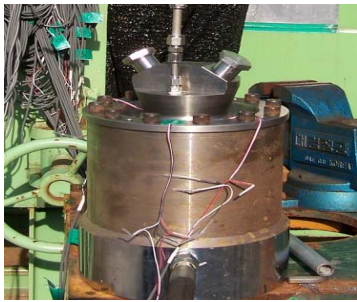
헤드 수압시험의 경우 2040psi까지 가압한 상태에서 2분간 압력을 유지하였으며 누설 및 특이 사항은 발견되지 않았다. 게이지를 이용하여 측정된 변형률은 연소관 전방 보스에 체결하는 부분에서 반경 방향으로 최대 1650 $\mu\epsilon$ 이었다. 수압 시험 결과 제작한 점화기는 구조적으로 문제가 없다고 판단하였다.

그림 7. 점화기 헤드 수압시험

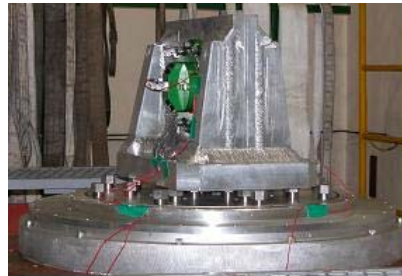
점화기에는 추진제가 충전되어 있기 때문에 진동 및 충격시험을 수행할 경우 방폭 설비가 필수적이다. 따라서 점화기의 진동 환경시험은 국방과학연구소의 설비를 이용하여 시험을 수행하였다. 점화기는 랜덤 진동과 정현 진동 두 항목의 진동시험을 실시하였고 3축 방향에 대하여 시험하였다. 랜덤 진동은 20~2000Hz에 걸쳐 12g에 해당하는 AT기준으로 수행하였으며, 정현 진동은 5~2000Hz의 QT기준에 맞추어 시행하였다. 그리고 반정현과 충격시험을 3축에 대하여 수행하였다.

그림 9. 점화기 진동시험

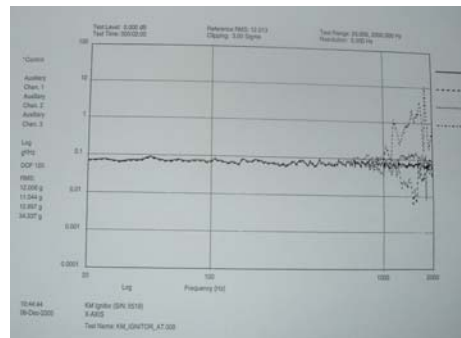
그림 10. 랜덤 진동(AT규격) 시험 결과

점화기의 진동시험과 충격시험 결과를 그림 10~12에 각각 나타내었다. 환경시험 후 점화기의 성능 저하 여부는 점화기-점화안전장치 연계시험을 통하여 확인하였다.

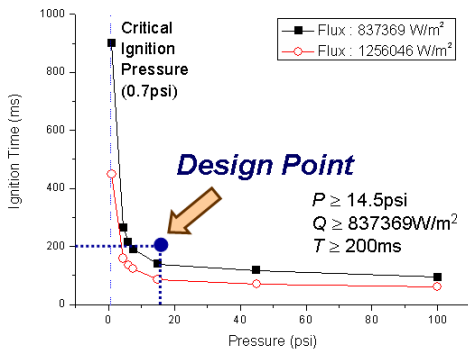
키크모터 추진체의 점화는 점화기로부터 추진체로 전달되는 압력과 열량에 의해 결정되어진다. Arc-image 시험결과에 따르면 약 0.7psia이하에서는 열량과 상관없이 점화가 일어나지 않는 구간이 형성된다. 이 구간에서는 아무리 열량을 많이 전달하더라도 점화가 일어나지 않게 된다. 그리고 50psia이상에서는 압력이 증가하여도 점화 지연시간이 거의 변하지 않는 구간이 존재하는 것을 알 수 있다. 따라서 점화기로부터 충분한 열량(837369W/m<sup>2</sup> 이상)을 공급 받는다는 가정하에 추진체 표면으로 압력이 14.5psia(1bar) 이상 200msec동안 공급 되면 정상 점화될 수 있을 것으로 판단하였다. 따라서 노즐 마개가 없을 경우에도 점화기가 설계점(1bar) 이상의 압력과 열량을 추진체에 점화지연시간 이상동안 공급하면 정상 점화가 가능하다.

그림 15. 열유속에 따른 Arc-image 시험

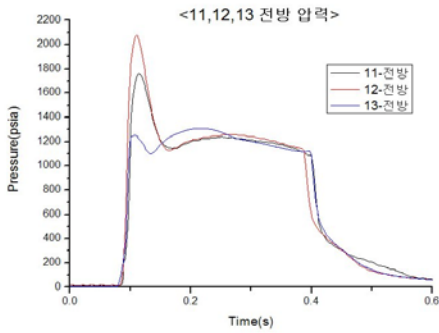
점화기 외부 환경에 따른 점화기 내부압력 특성을 살펴보기 위해 점화기 11~13호기의 내부압력을 그림 16에 도시하였다. 점화기 외부 환경은 표 4에 나타난 바와 같이 비활성 챔버의 초기 압력을 3가지로 변화시켰다. 13호기의 경우 점화기 노즐마개를 제거하여 점화기 내부까지 진공상태에서 시험을 수행하였다.

점화기 내부 압력은 초기 0~150msec에는 뚜렷한 압력 차이를 보이고 있지만, 주 추진체가 연소하는 150 msec 이후에는 11, 12, 13호기가 비슷한 압력 형상을 보이고 있다. 초기 압력은 12호기가 가장 높고, 13호기는 1200psi 정도 밖에 올라가지 않았다. 13호기는 점화기 노즐 마개 없이 점화기 내부가 진공인 상태에서 시험했기 때문에, 초기에 점화기 내부에서 연소가스가 노즐로 빠져나가 압력을 제대로 형성해주지 못하여 11, 12호기에 비해 초기 압력이 낮은 것으로 보인다. 12호기가 11호기보다 초기에 압력이 높은 이유는 단순한 시험 오차인지, 환경에 따른 요인인지 더 고찰할 필요가 있다. 따라서 점화기 내부 압력상승은 점화기 노즐 마개 파열 압력에 따라 매우 민감하게 변화하는 것을 알 수 있으며, 비활성 챔버의 초기압력에 따라서는 판단하기 어렵다.

그림 16. 점화기 내부 압력 변화

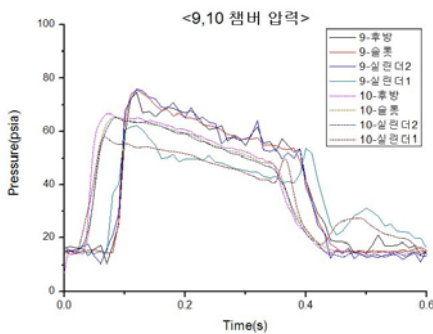
비활성 챔버의 노즐마개 유무에 따라 챔버 내 압력변화를 살펴보기 위해 표 4와 같은 조건에서 두 번의 연소시험을 수행하였다. 그림 17을 보면 챔버 내 압력이 10호기가 9호기에 비해 대체적으로 10psi 정도 낮은 것을 알 수 있다. 이는 10호기가 챔버 노즐 마개가 없는 상태에서 시험했기 때문에 9호기에 비해 초기 챔버 내부 압력 형성에 불리했던 것으로 보인다. 하지만 arc-image test data 기준으로 볼 때 노즐 마개가 없을 때에도 14.5psia 이상으로 압력이 상승하여 약 0.3sec 동안 유지하는 것으로 볼 때 현재 설계된 점화기는 고고도 환경에서도 킥모터를 점화시킬 수 있을 것으로 판단된다.

그림 17. 비활성 챔버 압력 변화

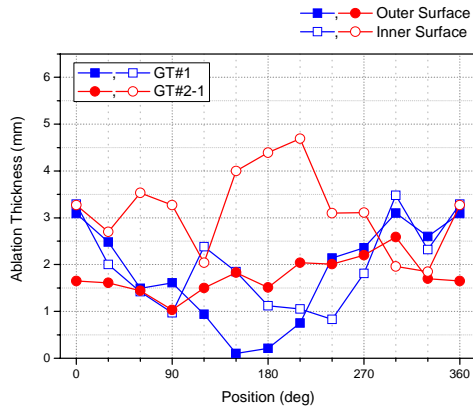
점화기 헤드내열재의 연소시험 후 두께를 살펴보면 GT 1호기와 비교하였을 때 3~5mm 정도로 다소 삭마가 많이 되었다. 정확한 결과를 알기 위하여 버니어캘리퍼스로 헤드내열재 바깥쪽부분, 안쪽부분을 각각 30도 간격으로 측정하였다.

평균값을 비교하여 보면 안쪽부분 삭마량이 바깥쪽부분 삭마량보다 GT 1호기, 2-1호기 각각 0.14, 1.4mm 씩 크게 측정되었다. 측정상의 어려움으로 바깥쪽과 안쪽부분만을 측정하였지만, 실제로는 가운데 부분이 가장 많이 삭마되었고, 그

양은 1~2mm 정도였다. 각도별로 삭마량을 비교하여 보면 GT 1호기에서는 0°부근에서 삭마가 많이 되었으나 GT 2-1호기에서는 180°부근에서 삭마가 많이 되었다.

그림 24. 점화기 헤드내열재 삭마량 비교

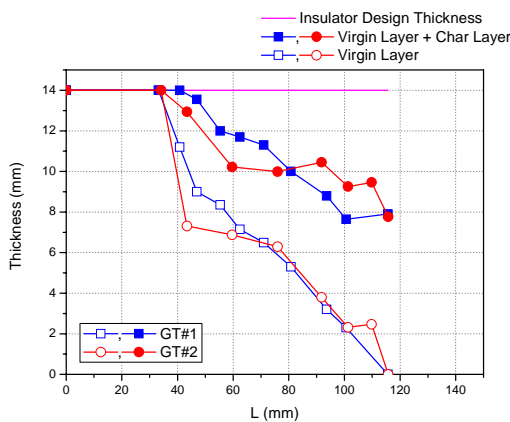
외부내열재의 두께는 설계치가 14mm로, 점화기 헤드에 감싸이는 35mm 근방까지는 전혀 영향을 받지 않았다. 그 이후부터 연소관 내 추진제의 연소에 노출되어 원형을 보존하는 층의 두께가 점차 줄어들었고 실린더 끝단에서는 90° 면에서는 2.81mm, 270° 면에서 2.32mm까지 감소하였다. 그리고 후방 돔부분에서 노즐목에 이르는 구간에서는 외부내열재가 탄화되어 노즐 목에서는 숯 층만 2.6mm 두께로 남아있었다. GT 2-1 호기 연소관 외부내열재는 GT 1호기와 비교하여 원형이 남아있는 정도를 고려해 볼 때 거의 유사한 정도로 삭마되었다고 볼 수 있다.

그림 26. 점화기 연소관 외부내열재(270°) 삭마두께 변화
