# 전기로 산화 슬래그 잔골재를 사용한 콘크리트의 팝아웃현상 및 보수공법 제안

## Proposal of Repair Method and Pop-out Phenomenon of Concrete Incorporating Electric Arc Furnace Oxidizing Slag Fine Aggregate

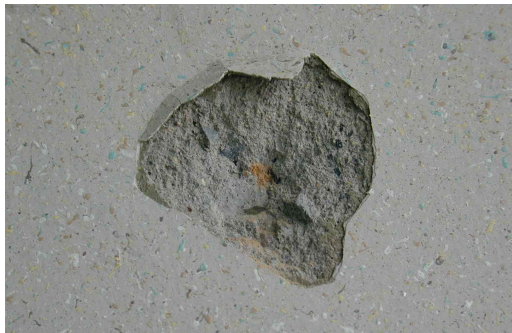
본 조사대상의 팽아웃현상은 Fig. 1 및 2와 같다. 즉, 팽아웃의 발생형상은 최대깊이가 콘크리트 표면에서 약 10mm내외로 원추형이며, 면적은 최대직경이 약 40mm내외 원형의 형태로 발생하였다. 또한, 표면박락부분은 팽아웃 중심부에 백색, 회색 및 황색 분화물질이 존재하는 것을 확인할 수 있었다.

Fig. 1 Example of pop out on concrete surface

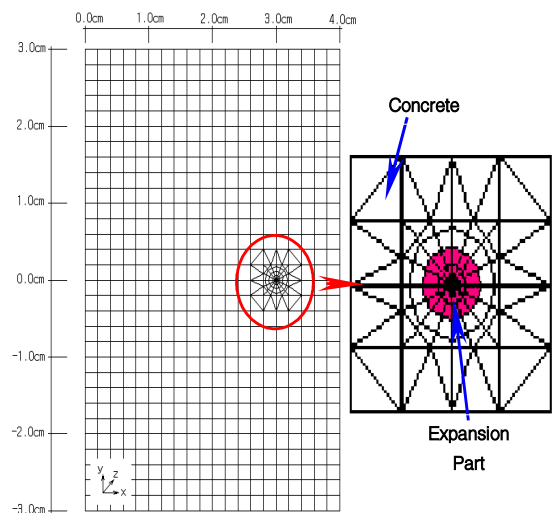
콘크리트 표면의 팽아웃 결함 보수를 실시함에 있어서 콘크리트 표면으로부터 어느 정도의 깊이까지 치핑(chipping)한 후 보수를 실시하는 것이 타당한가에 대해 적정보수깊이를 산정하기 위하여 비선형 FEM 해석을 실시하였는데 본 연구에서 이용한 FEM해석은 RC구조물 전용 해석 시스템인 Total- RC 프로그램을 이용하였으며, 비선형 FEM 해석을 위하여 Fig. 4에서와 같이 요소 분할을 실시하였다<sup>6)</sup>.

이 때, 팽창 원인물질의 입자 크기를 변수로서 다양하게(1mm, 2mm, 3mm, 4mm) 대응시킬 수 있도록 팽창부는 구형으로 계획하였다.

Fig. 4 Mesh partiton of analytic model

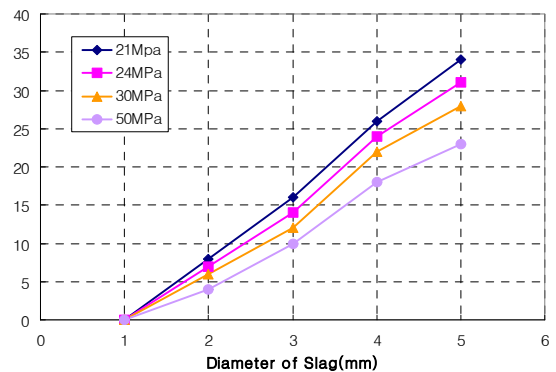
Fig. 8 Analytic result with size of electronic furnace slag and concrete strength

해석결과, 콘크리트 강도가 낮을수록, 전기로 슬래그의 입자가 클수록 팽아웃을 일으키는 임계깊이가 깊어지는 것이 확인되었다. Fig. 8은 콘크리트 강도 및 전기로 슬래그의 입자크기를 변수로 한 팽아웃 최대깊이 해석결과를 나타낸 것이다.

이에 따르면, 대상 건물의 콘크리트 강도가 21MPa였을 때, 전기로 슬래그의 입자 크기가 2mm인 경우에는 깊이 약 8mm, 입자 크기 3mm인 경우에는 깊이 약 16mm, 입자 크기 4mm인 경우에는 깊이 약 26mm 전후에 전기로 슬래그 입자가 존재할 경우, 팽아웃이 발생할 가능성이 있는 것으로 해석된다.

따라서, 보수 모르타르의 강도가 50MPa 이상이고, 그 깊이가 30mm 이상을 확보한다면 팽아웃의 발생 억제 효과를 기대할 수 있을 것으로 추정된다.

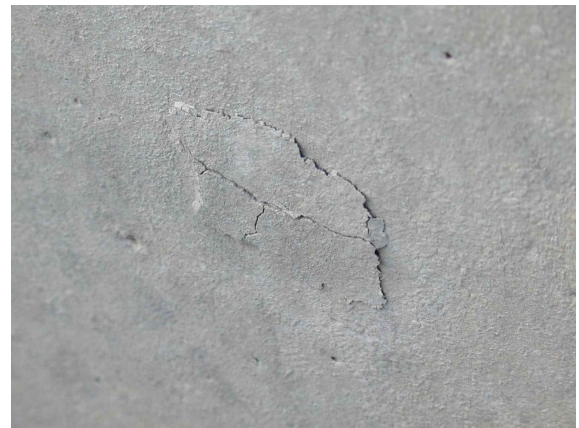
단면복구 보수 공법의 채용방식을 미장 모르타르, 폴리머 시멘트 모르타르, 또는 크립프 철망 보강 공법으로 변수화하여 팝아웃 저항성을 확인한 결과, 비교용으로 채택된 미장 모르타르의 경우에만 Fig. 11과 같이 보수 표면에 균열 및 들뜸 현상이 발생하였다.

Fig. 11 Example of pop-out on normal-set mortar

즉, 시멘트:모래 배합비가 1:2인 미장 모르타르를 20mm 단면치환한 경우에는 팝아웃 직전의 균열 및 들뜸 현상을 관찰할 수 있었으나, 폴리머 시멘트 모르타르를 동일 두께로 단면치환한 경우나 이와 함께 크립프 철망을 보강한 경우에는 팝아웃이 발생하지 않음을 확인할 수 있었다.

이에 대한 대책으로는 구조 부재의 안정성이 확보되는 위치까지 콘크리트 단면을 치환하여 잠재된 팽창원을 제거하는 것이 필요하며, 압축강도 50MPa 이상의 폴리머 모르타르를 사용하여 30mm 정도 단면 복구하는 보수 공법이 유효함을 확인하였다. 이 경우 해당 반응의 매개 물질인 물과 이산화탄소가 콘크리트 내부로 침투되는 것의 억제효과를 배가시키기 위해 표면처리 공법을 병행하는 것이 효과적일 것으로 제안한다.
