# 研究所 建物의 슬래브 振動 性能改善 研究

## A Study on the Control of the Floor Vibration in a Research Building

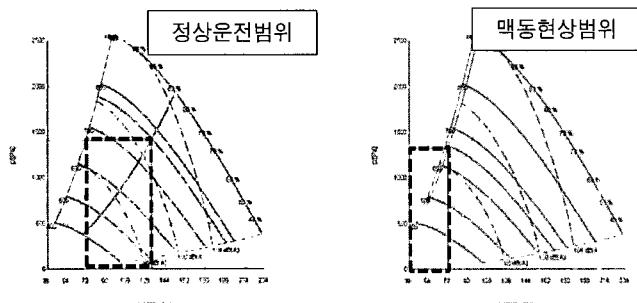
그림 2.1 공조기 성능곡선

아래 성능곡선도상에서 71,995CMH(33Hz)이하의 대역에서 Supply-Fan이 상시 운전될 시는 Duct관로에 격심한 공기의 맥동현상이 발생하여 불안정한 장비운전상태로 인한 진동이 발생하였다.

8층 슬래브의 진동원인은 공조기의 비정상 운전 범위에서 맥동현상 발생으로 덕트 및 공조실 바닥을 통해 7층 공조실 상부인 8층 슬래브에 전달되어 건물구조의 고유 진동수와 일치하여 공진에 의한 진동이 발생되었다. 7층 공조실 진동으로 인해 8층 바닥에 나타나는 진동은 정상 운전범위를 벗어난 조건에서 공기 송출시 기류에 의해 나타나는 것으로 확인되었으며, 과도한 진동이 발생할 때 나타나는 지배 주파수는 6.0Hz 성분인 것으로 나타났다. 한편 Fan상부의 곡판에서 진동이 가장 심하게 나타나는 것으로 보아 진동은 곡판/직판 등 덕트에서 정상 운전조건에서 벗어나 운전을 할 때 발생하는 것으로 판단되며, 이러한 6.0Hz의 진동이 8층 바닥의 고유진동 주파수와 일치하는 영역에 존재하여 비교적 높은 진동을 유발하는 것으로 평가된다.

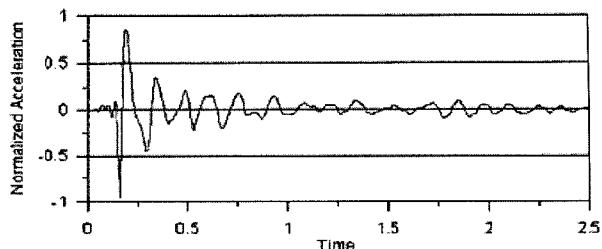
그림 2.2 기존 건물(A) 진동 감쇠비

- 1) 슬래브 진동특성 분석결과 기존건물(A)과 본 건물(B) 모두 국제기준을 만족하나 본 건물의 진동 지각정도 차이가 나는 큰 원인을 정밀 분석한 결과, 아래 그림 2.2 및 2.3 과 같이 초기 가속도는 유사하나, 진동감쇠 차이 발생으

로 기존 건물(A)의 진동이 본 건물(B)의 진동 보다 감쇠가 빨라 느끼지 못하는 것으로 분석된다. 건물의 진동감쇠 차이발생은 High Partition설치, 구조부재 크기 평면배치형태, 설비 덕트 설치분포, 사무실 전축배치 등이다.

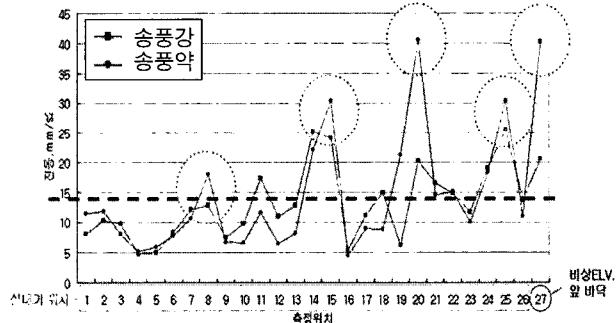
그림 2.4 위치별 진동 측정 그래프

- 2) DVM 실내기의 진동을 측정한 결과, 실내기 26대중 실내기 중 5개소(송풍약 기준)에서 아래 그림과 같이 DVM 실내기 진동기준인  $1.4\text{cm/sec}^2$  ( $1.4\text{gal}$ )를 초과하였다.

진동이 심한 위치에서는 송풍약 운전 시 송풍강 대비 진동레벨이 최대 2배 정도의 차이가 발생되었다.

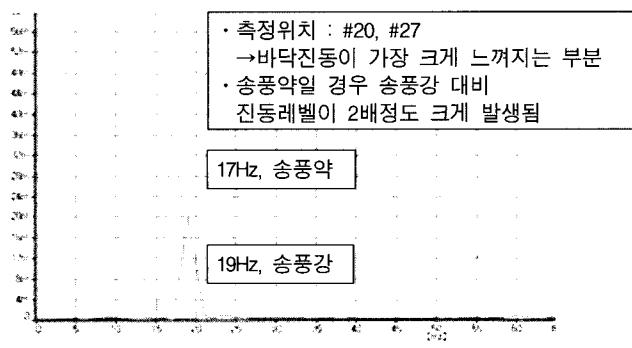
그림 2.5 주파수 분석

DVM 실내기 진동이 슬래브에 전달되어 진동이 발생되었다. 고무 와셔 Type의 방진재가 정확히 진동 차단을 시키지 못해 장비의 진동이 슬래브 고유진동과 일치하여 공진에 의한 진동이 발생하였다.

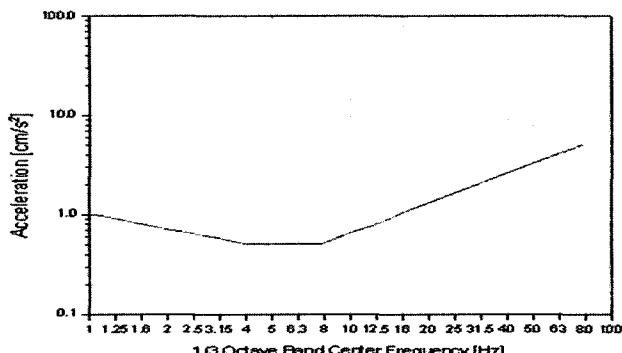
그림 2.6 가속도에 대한 건물진동 수직증가 반응곡선: 기준곡선

1) ISO 2631규정에 따른 장소별 진동가속도 기준은 아래 그림 2.6과 표 2.2를 이용하여 결정한다. 그림 2.6은 ISO에서 규정하는 기준곡선으로써 표 2.2를 이용하여 각 장소별 곱셈 인자를 기준곡선에 곱하여 결정된다.

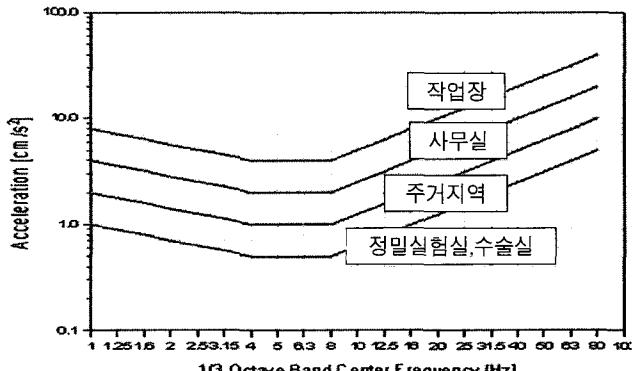
그림 2.7 장소별 기준에 따른 가속도에 대한 건물진동 수직 증가 반응곡선

2) ISO 2631규정에 따른 인체 진동 응답에 따른 각 장소별 진동 허용기준을 나타내면 아래 그림 2.7과 같다.  
( 진동 허용기준 = 기준곡선 \* 장소별 인자 )

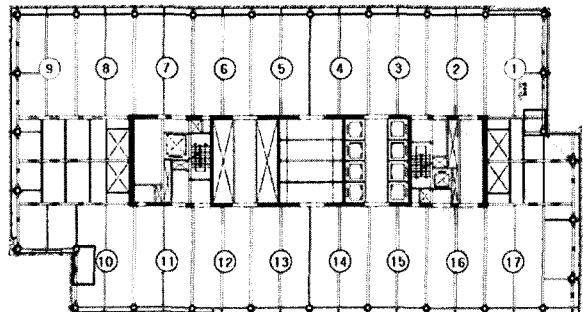
그림 3.9 진동평가를 위한 빔 위치 및 진동수준 표시도

Rubber형 방진재 설치와 DVM 실내기 모터 및 Fan 교체 등의 1차 성능개선공사에도 불구하고 정숙한 환경을 요구하는 연구소 건물의 특성상 오피스 건물보다 낮은 진동수준이 요구되어 현재의 진동수준 파악 후 추가 진동저감을 위한 대책이 필요하였다. 건물에 대한 진동응답을 분석한 결과 그림 3.9와 같이 대부분의 층에서 P01 ~ P17 평균 진동 가속도 레벨은 3인 보행 시에 1.0gal을 전/후하였으며, 각 Beam에 대해 전층을 평균한 진동 가속도 레벨은 P02와 P16이 1.2gal로 다소 높았고 나머지 Beam경우는 1.0gal의 진동수준을 보였다. 전체 Beam의 1/3 정도가 1.0gal이 넘는 것으로 나타났다. 본 건물의 경우 사무실 기준인 2.0gal의 진동수준에는 만족하였으나, 연구소 진동 기준인 1.0gal에는 미흡하여 정숙한 진동환경을 위해서는 기준이 넘는 Beam에 대하여 추가 진동개선이 필요하였다. 이를 위해 1.0gal이 넘는 Beam에 대한 진동 개선책으로 다양한 방안을

검토한 후 동조질량감쇠기(TMD)를 이용한 개선안을 선정하고, 각각의 보(Beam)에 맞는 동조질량감쇠기(TMD)를 설계한 후 설치하여 진동수준을 개선하였다.

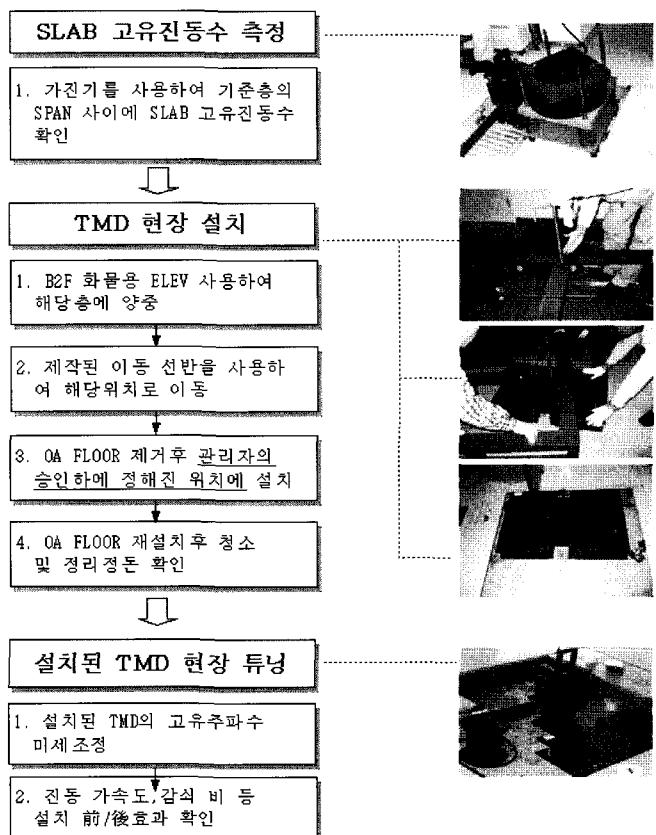
그림 3.10 동조질량감쇠기 설치 프로세스

1) 동조질량감쇠기(TMD) 설치 프로세스는 아래와 같다.

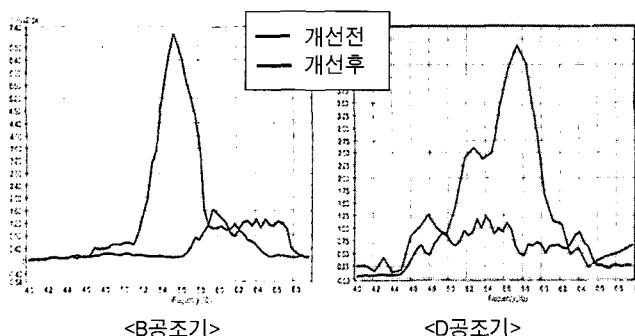
그림 4.1 공조기 조치 전/후에 대한 진동비교 그래프

표 4.1과 같이 개선 전 특이운전모드(정상운전 조건을 벗어나 과도한 진동을 일으키는 운전모드 : 풍량 72,000CMH이하)

에서 발생하던 4.65~7.2gal의 진동수준이 개선 후 1.2~1.3gal의 낮은 진동수준으로 저감하였으며, TMD 및 지주보강 등의 추가적인 개선책 보완 후, 1.0gal 이하로 진동이 저감되어 연구소 기준으로 선정한 1.0gal의 진동수준을 만족하는 것으로 나타났다. 한편 정상운전모드(풍량 72,000CMH) 이상에서는 공조기로 인한 진동을 느끼지 못하였다. 특이운전모드에서 성능이 크게 개선되었으며 개선 전/후 성능비교는 그림 4.1과 같다.

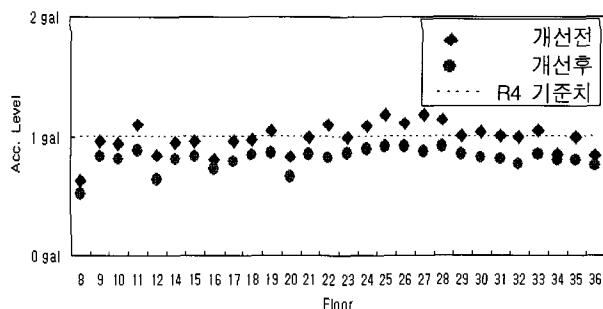
그림 4.2 Beam P01 - P17의 진동 가속도레벨을 평균한 각 층에서의 진동비교 그래프

- 1) ISO2631에 의한 진동평가 : 개선 전에는 전체 Beam의 1/3 정도가 1.0gal을 초과하였으나 개선 후에는 모든 Beam에서 1.0gal의 진동기준을 만족하였다.

각층 Beam전체(P01~P17) 평균한 진동가속도 레벨도 그림 4.2 및 표 4.2와 같이 뚜렷한 진동개선이 이루어진 것을 파악하였다.

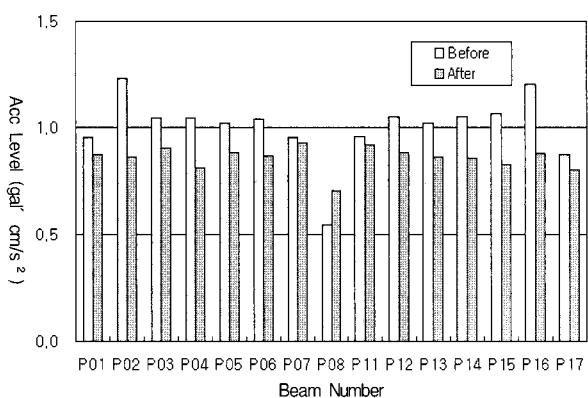
그림 4.3 각 층의 Beam별 개선 전/후 비교 그래프

바닥위치에 따른 개선특성을 평가하기 위해 Beam P01~P17에 대해 전층 평균을 구한결과 0.9gal ~1.2gal의 진동레벨이 0.8~0.9gal로 개선된 것을 알 수 있었으며 그림 4.3에 결과를 그래프로 나타내었다.

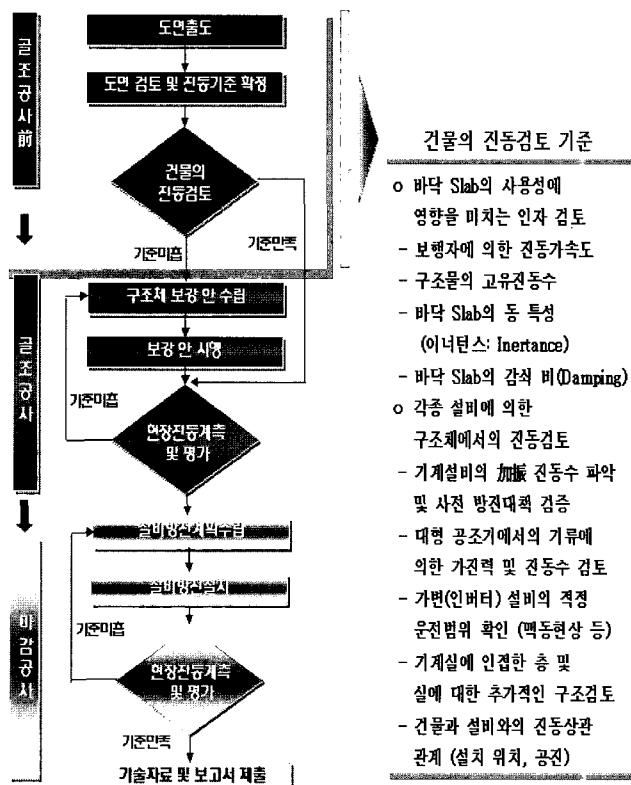
그림 5.1 진동방지 프로세스

- 진동기준을 우선적으로 설정하는 절차가 필요하다.
- 3) 건물 내 사람이나 장비이동 등 이동하중에 의한 바닥 진동문제는 Girder나 Beam의 고유진동수, 초기 진동응답, 그리고 램핑에 의한 영향이 지배적인 것으로 확인되었다. 일반적으로는 보행으로 인한 바닥의 진동응답은 주파수가 낮을수록 보다 많은 힘이 바닥에 전달되어 초기응답 값은 높아짐으로 고유진동수 측면에서는 주파수가 높을수록 좋은 것으로 나타났다. 따라서 향후 건물설계 시에는 바닥의 기본 진동수에 대한 동특성을 초기에 파악하여 추후 진동환경을 미리 예측하는 절차가 필요하다.
- 4) 램핑의 경우는 Slab 두께, 하부바닥구조, Girder 및 Beam 배치, Pier & Core와의 연결조건, 내부 파티션 등에 의해 다양한 영향을 받으며 바닥진동에 가장 큰 영향을 미치는 요소이다. AISC(American Institute of Standard)에 따르면 램핑 8~10%일 경우 추가적인 대책을 고려할 필요가 없으며, 양호한 진동환경을 갖는 건물의 경우 6~8%의 램핑값을 갖는 것으로 제시하고 있어 향후 진동에 민감한 건물 설계 시 6~8% 램핑 값을 갖도록 설계하면 바람직하다.
- 5) 건물 내 진동문제는 문제를 발생시키는 장비 진동원의 특성, 구조물을 통한 매질의 전파특성, 건물 슬래브의 진동 특성 등에 의해 다양한 형태로 나타난다. 따라서 진동 문제들을 해결하기 위해서 구조물의 진동특성 분석, 전파특성분석, 구조물의 형식, 지지조건, 측정/분석 기술로 집약되는 총체적인 엔지니어링기술이 요구됨에 따라 진동방지 프로세스 구축이 필요하다. 진동문제를 해결하기 위한 단계별 프로세스는 아래 그림 5.1과 같다.
