장애아 보육시설의 물리적환경 실태조사

A Study on Physical Environment of Child Care Centers for Children with Disability

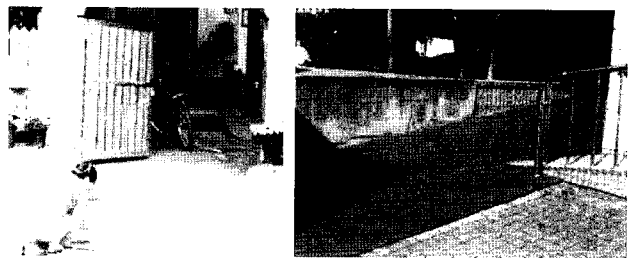
접근로의 기준에 있어서 가장 이상적인 것과 거리가 먼 기준이 접근로라고 할 수 있다. ADAAG에서는 접근로의 경우 경사도를 1:48, 편의증진법에 1:18을 유지하는 것이 바람직하다고 제안하고 있는데, 조사 보육시설의 경사로 경사도는 1:8, 1:9로 나타나 보조자의 도움 없이 스스로 휠체어를 사용하기에는 급한 경사였다. 실내경사로의 기준인 ABA의 1:20, 편의증진법의 1:12의 기준에도 미달이다. 이는 공간적 제약을 많이 받는 국내적 실정이라고 할 수 있다.

그림 1. 경사로(시설6, 12)

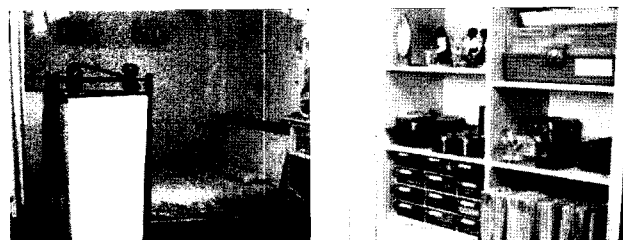
장애아를 보육할 경우 재활 및 치료공간이 반드시 필요하지만 다수의 시설에서 확보되지 않았다. 2곳의 보육시설에서만 양호실을 갖추어 의약품 및 침상공간을 제공하고 있고, 총 6곳의 시설에서 치료실을 갖추고 있었다. 치료실은 언어치료실, 놀이치료실로 지체장애 보다는 자폐나 언어장애와 같은 정신지체아를 위해 구성된 공간이었다.

그림 3. 양호실의 침상공간과 약품장(시설 6)

보육시설에서는 현실적으로 장애인복지관과 같이 전문적인 의료설비가 갖추어진 양호실과 장애의 특성에 맞는 언어치료실, 물리치료실, 언어치료실 등의 치료실을 구성하는 것이 바람직하다. 또한, 장애아가 심리적인 안정을 취할 수 있도록 편안하고 아늑한 분위기의 안정실을 갖추는 것도 필요하겠다.

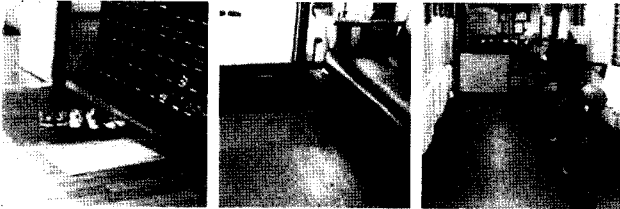
「시설12」의 현관에는 소파가 마련되어있어 유아가 출입을 위해 휠체어를 타거나 내리는데 도움을 주고 있으며, 아이를 데리러 온 부모의 대기 장소의 역할도 하고 있었다. 「시설11」은 출입구 주변 복도를 휠체어보관 장소로 사용하고 있었는데 이로 인해 복도의 폭이 좁아져 불편해보였고 통행에도 무리가 있어보였다.

그림 5. 현관(시설 2, 11, 12)

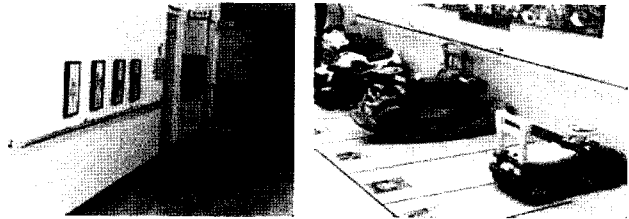
그림 6. 복도와 핸드레일(시설 2, 12)

편의증진법에서는 핸드레일과 키플레이트 설치를 의무화하고 있는데, 핸드레일은 3곳, 키플레이트는 1곳만이 설치되었다. 「시설2」의 경우는 타 시설에 비해 넓은 복도의 장애물이 없는 면에 핸드레일을 설치하여 가장 적절하게 설치되었다고 생각되나 벽면에 부착된 액자는 떨어질 위험이 있어보였고 「시설12」의 경우는 장애아 전담 보육시설임에도 불구하고 핸드레일의 앞에 놀이기구가 비치하고 있어 실제 사용하고 있지 않음을 발견할 수 있었다. 이는 관찰결과 지체장애유아가 이동할 때는 보육교사가 항상 부축을 해주고 있기 때문이었다.

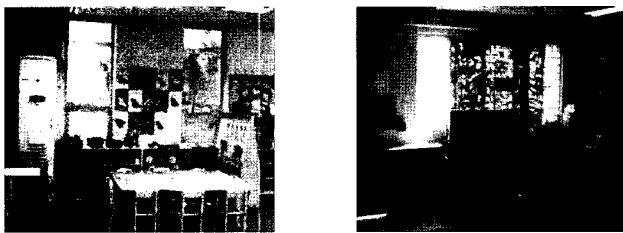
그림 11. 보육시설내 창문(시설 8, 14)

창문은 비교적 충분한 채광이 가능했다. 창문의 높이는 2개의 보육실을 제외하고는 1,000mm 이하로 의자에 앉거나 휠체어에 앉아서도 외부조망이 가능한 높이를 보였다.

또한 창에는 안전을 위하여 내·외부에 창살을 설치하고 문에 잠금장치를 설치하였다. 창은 채광의 기능만을 하는 고정창이나 환기를 위해 창의 하부에 따로 밀어열기창이 설치되어 있는 곳도 있었다.

모든 보육실의 창문 하부에 수납장이 있어 수납장을 올라가서 창문 밖으로 나가는 일이 발생할 위험이 있지 않을까 생각했지만 실제로 보육교사의 감독이 있기 때문에 별다른 안전장치가 없어도 이러한 사고는 발생하지 않는다고 답했다.

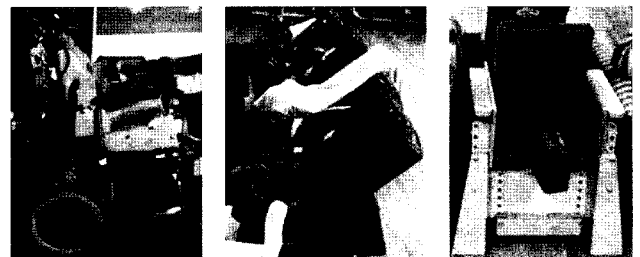
그림 12. Wheelchair(시설12), Tumble Forms Enhanced Feeder Seats, Booster Chair(시설11)

이는 보육실 내에서 사용하는 휠체어, 혼자 앉아 몸을 고정하는 것이 힘든 유아를 위한 보조장치, 몸의 떨림이나 허리의 힘이 약한 아이를 벨트로 고정시켜 앉게 하는 보조장치, 혼자서 서 있도록 몸을 지지해주는 보조장치등

이다. 이 보조장치들은 수입제품으로 보육시설에서 비치하고 있는 것이 아닌 대부분 장애유아 개인의 것으로 구입하여 사용하고 있다고 한다. 그래서인지 각 물품의 고정된 자리가 있는 것이 아니라 보육실의 한면 또는 구석에 모아놓는 방식으로 보관하고 있었다.

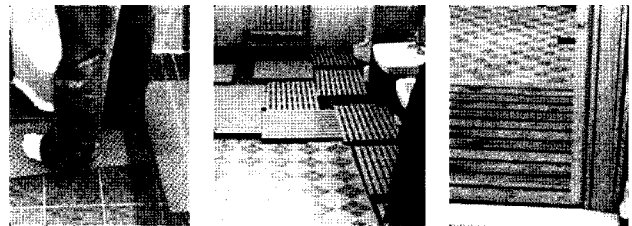
따라서 미끄럽지 않은 바닥처리가 중요한데, 각 보육시설에서는 물기로 인해 미끄러질 위험을 방지하기 위해서 발판 또는 슬리퍼를 사용하고 있었다. 발판 또는 매트가 깔린 곳은 유아가 맨발로 들어가 화장실을 이용할 수 있게끔 하기 위해서 설치되었다.

그림 14. 화장실 발판(시설3, 4, 6)

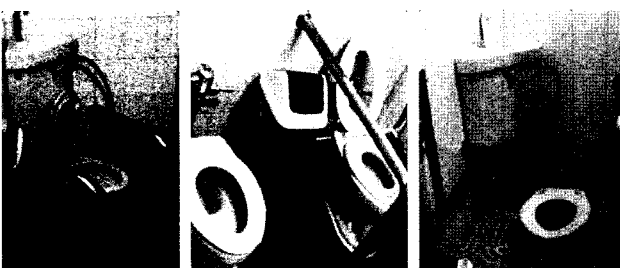
변기 핸드레일은 절반정도의 시설에서만 설치되어 있고, 핸드레일은 변기의 측면에 설치되어 있었다. <그림 16>과 같이 L자형 핸드레일의 경우 수직과 수평 핸드레일의 일체형이라고 할 수 있는데 혼자 변기를 사용할 수 있는 유아의 경우 일어나고 앉는 동작에서 수직부 보다는 수평부의 사용이 많은 것으로 보아 손이 닿기 쉬운 위치의 것을 잡는 것으로 파악된다.

그림 16. 변기(시설3, 12, 13)

핸드레일은 장애인뿐만 아니라 비장애아에게도 혼자 화장실을 이용하는데 도움을 주고 있다는 보육원장의 말을 들을 수 있었다. 그러나 지체장애아의 경우 사실상 혼자 변기에 앉기 보다는 보육교사가 안아서 앉혀주는 경우가 많아 일어나거나 앉는데 사용되는 것이 아닌 변기에 앉아 한손으로 몸을 지지하는 방법으로 사용되고 있는 것을 관찰할 수 있었다.
