# 정착 앵커를 이용한 FRP-Rod 보수 RC 보의 거동

Behaviors of RC Beams Repaired with FRP-Rod by Use of Anchoring Pin

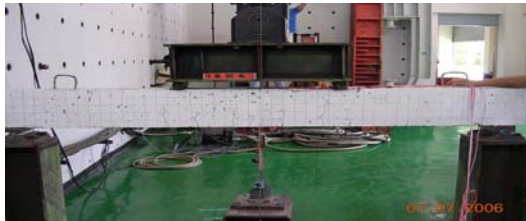
(b) 재하 및 측정 장치 배열

실험의 측정은 보 중앙부의 인장 및 압축 철근, 압축 측 콘크리트, FRP-Rod 에 변형률 게이지를 설치하여 Data-logger로서 변형률을 측정하고, 보의 중앙부 처짐은 LVDT를 사용하였다. 재하프레임 및 측정 장치의 배치는 Fig. 3(b)와 같다.

Fig. 3 하중재하방법(변위제어)및 실험설비

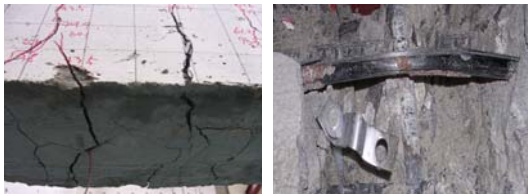
Fig. 9의 (a)는 파괴시의 바닥면의 형상이고 (b)는 보강보 파괴시의 FRP-Rod의 파괴형상이다. FRP-Rod가 파괴될 때 까지 매입부 충전 모르타르 면이 먼저 파괴 되는 현상은 발생 되지 않았다. 앵커 핀으로 FRP-Rod를 RC 보에 정착시킴으로서, FRP-Rod의 활동이 방지되었음을 알 수 있다.

(a) 바닥면 파괴형상 (b) FRP-Rod 파괴형상  
Fig. 9 FRP-Rod 보강보의 파괴형상
