## 초등학교 통학로 안전시설 현황 및 물리적 환경에 관한 조사 연구

김 은 주\*

### A Study on School Footpaths Safety Facilities around Elementary Schools

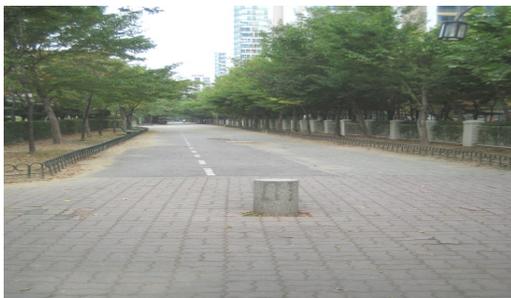
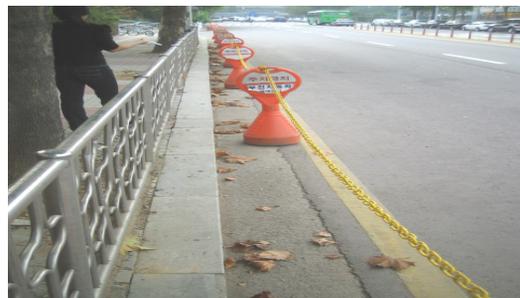
[그림1] 조사대상 초등학교의 통학로 보차분리 현황

조사대상 초등학교 5개교의 정면도로는 6차선 2개교, 4차선 2개교, 2차선 1개교로 나타났다. 통학로의 보차분리형태에 있어 5개교 중 3개교가 확실한 보차분리 방호울타리가 설치되어 있으며 나머지 4차선도로 1개교와 2차선 도로와 붙어있는 1개교는 보차분리 방호울타리가 설치되어 있지 않았다.

학교 앞 보차분리여부는 5개 학교 중 3개교만 설치되어 있었다. 한 학교는 정문 빼고 보차분리가 설치되어 있었고, 다른 한 학교는 분리는 되어있으나 분리대는 설치되어 있지 않았다. 과속방지턱이나 적색 칼라아스콘포장은 정문에 집중되어 설치되어 있었다. 과속방지턱은 3개교가 설치되어 있었다. 설치되어 있는 학교 중 두 학교는 2개씩 설치되어 있고, 나머지 한 학교는 5개가 설치되어 있었다.

통학로의 보차분리 형태를 살펴보면 대·중로급의 도로들은 거의 모든 통학로에서 보차분리가 되어 있는 반면에, 소로급 이하의 도로에서 양방통행제로 운영되면서 편도에 보도가 설치된 노폭이 협소한 이면도로인 경우 차량이 양방향 통행에 지장을 초래할 정도로 도로 공간이 협소함에도 불구하고 도로주변에는 불법주정차가 매우 심각하여 심각한 혼잡을 초래하고 있으며 그나마 설치된 협소한 보도 상에 전주, 가로등주가 설치되어 있어 어린이들의 통행에 막대한 장애를 주고 있었다.

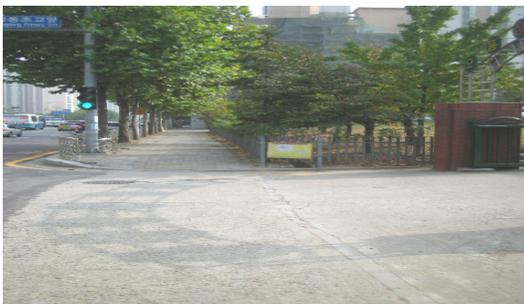
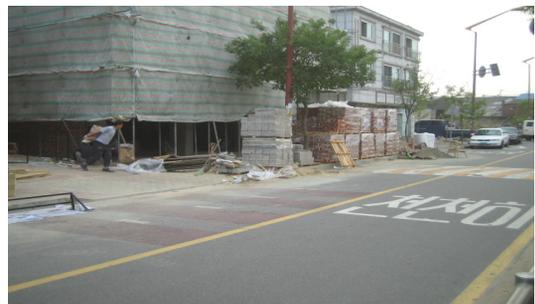
[그림2] 조사대상 초등학교 통학로의 공사현장 및 보호구역 표지 전무 현황

안전시설물은 도로와 교통특성을 고려하여 설치되어야 함에도 불구하고 시설 설치 기준 및 시설선택의 특성화가 이루어지지 않아 기대효과가 크지 않고, 궁극적으로는 예산의 비효율성, 관리의 비체계적 구성 등 많은 문제를 안고 있다(곽희중, 2004). 본 연구에서도 통학로 관리측면에서 볼 때 A학교 정문에는 새로 건설 중인 건물이 있어 통행로를 가로막

고 있어 어린이들이 통행할 때 인도가 아닌 차도로 걷게 된다. 또 공사장에서 나오는 먼지로 인해 쾌적성에도 문제가 있을 뿐만 아니라, 아이들의 위생에도 문제가 된다. 후문 쪽에는 중소기업공장이 있어서 공장차량이 자주 출입하며 학교 앞이라 서행을 하긴 하지만 어린이들이 위험에 노출되어 있는 실정이다.

B학교 근처에는 현재 조그만 시냇가 안전난간 보수공사로 인해 자재들이 보도에 어지럽혀 있어서 주의를 살펴보지 않으면 밟아서 미끄러지거나, 공사 자재로 장난을 칠 위험이 있었다. B학교도 A학교와 마찬가지로 공사장에서 생기는 먼지로 인해 쾌적성에 문제가 있었으며 E학교 주변의 통학로는 보차분리가 확실히 되어 있지 않는 점이 가장 큰 문제점이었다.

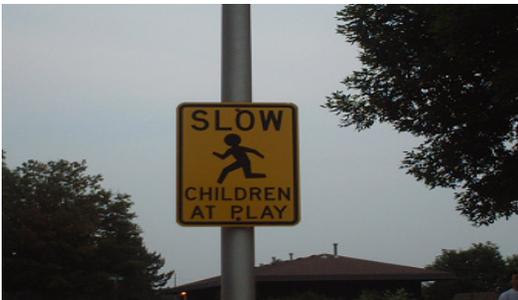
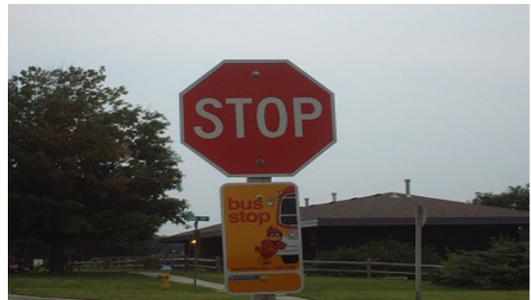
[그림3] 미국의 어린이 보호구역 표지판

한편 외국의 어린이 보호구역 운영사례 중 미국의 사례를 살펴보면, 미국의 어린이보호구역(School zone)에 대한 정의는 어린이의 통행이 잦은 일정지역(주 출입문을 중심으로 반경 300m 이내의 도로)을 설정하여 신호기·교통안전표지판·도로부속물 등을 설치하고, 차량의 속도와 통행 등을 제한하여 어린이들을 교통사고의 위협으로부터 보호하기 위한 '어린이 교통안전 특별 보호구역'으로 정의하였다. 미국은 도로표지판이 운전자의 눈에 확연히 뜨일 정도의 크기와 색깔로 표시되어 있고 운전자 스스로도 표지판에 대한 인식이 높아 충분한 시간의 여유를 두고 출발하는 운전습관과 문화가 두드러졌다.

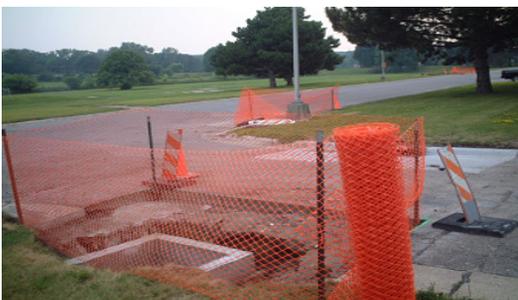
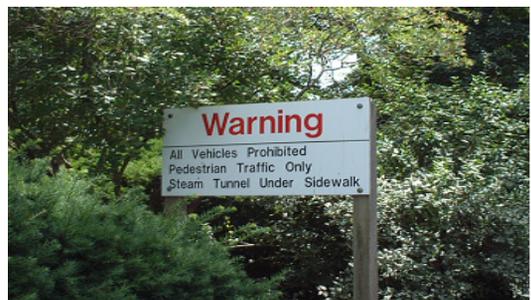
[그림4] 미국의 통학로 내 공사 위험시설 표시

눈에 띄는 표지판으로 초등학교 내 Warning표시는 모든 학생과 교사, 학부모가 철저히 지키고 있다는 점이며 공사 중인 장소는 망으로 그 주위를 철저히 봉쇄시켜 아동의 접근이 전혀 이루어지지 않고 있다.
