재활체육센터의 건축계획에 관한 연구 - 휠체어사용자를 중심으로 -

A Study on the Architectural Planning of the Rehabilitation Sports Center - Focused on the Disabled in the Wheelchair -

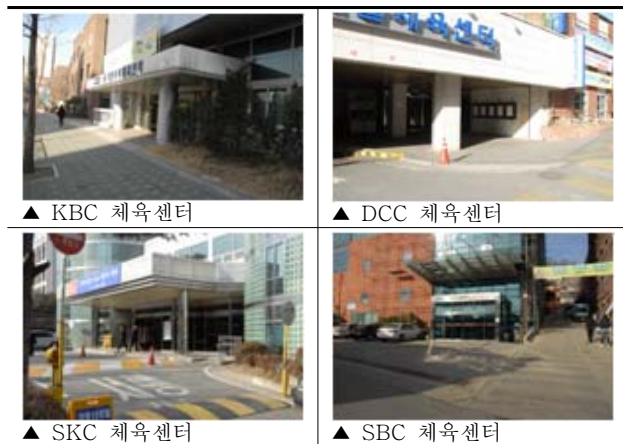
그림2. 출입동선

전면도로와 바닥의 고저차가 없으며, 자동문으로 설치된 주출입구부는 휠체어사용자의 출입을 용이하게 한다. 그러나 주 진입로 전면 인도가 차로쪽으로 기울어져 일반보행자는 물론이고 (전동)휠체어사용자의 접근에 어려움을 주고 있다.

지하주차장에 장애인전용주차공간을 운영하고 있으며, 반자동문으로 주차장에서 엘리베이터홀 및 계단실로 접근이 가능하다. 그러나 낮은 조도로 인하여 주차장내 이동에 불편하며 또한 시설안내도가 높게 설치되어 있어 프로그램 및 시설 관련 정보전달에 어려움이 있다. 후면부에 위치한 외부주차장에는 3대의 장애인전용주차장이 있으나 설치기준에 맞지 않는 서로 상이한 크기로 설치되어 있다. 주차후 건물진입까지의 도로는 바닥 고저차없이 자연스럽게 접근이 가능하며, 방풍실의 벽면쪽에 휠체어 보관장소가 있어 사용자의 편의를 도모하고 있다.

진출입부 외부 바닥면의 경사가 급하여 휠체어사용자는 물론 일반인의 접근에 불편함이 있으며, 건널목의 장애인 점자블록과 차량의 서행을 위한 험프가 교차되어 설치됨으로 진출입에 어려움이 있다. 외부주차장이

설치되어 있지 않으며, 장애인전용체육시설임에도 불구하고 전용주차공간이 부족하고 주차공간으로부터 출입 시에 차량통행로를 지나 가야하는 위험함이 있다. 장애인전용시설로서 다수의 장애인의 원활한 시설방문을 위하여 주차공간 확보가 필요하며, 안전을 위하여 출입부와 인접하여 전용주차공간의 배치가 이루어져야 한다. 현재 매우 낮은 조도로 인한 어두운 분위기를 주차장 이용 시에 안전을 위하여 조도의 상향조절이 필요하다. 지하주차장으로 부더의 출입구는 단차가 없어서 출입이 가능하나 문의 개폐방식과 손잡이의 형태상 휠체어사용자의 이용에 어려움이 있다.

엘리베이터의 사용을 위한 출입은 용이하나 지하주차장과 연계된 엘리베이터홀에 설치되어 있는 정보 안내판의 위치가 높아서 인지하기에 어려움이 있다.

주출입구 좌측에 장애인 전용주차공간(5대)을 운영하고 있으나 주차후 주출입구까지 이동 시에 차도를 이용함으로써 시설이용자의 안전을 위협하고 있다. 이를 보완하기 위하여 장애인 전용주차장 후면부에 주출입구 접근을 위한 보도의 설치가 필요하다. 또한 기후변화에 따른 사용에 어려움을 고려하여 지붕구조물을 설치하는 것이 바람직하다.

주출입부 좌우측에 설치된 경사로를 통하여 휠체어사용자 진출입을 유도하고 있으나 우측경사로의 경우에 차량통과동선과 겹쳐서 위험하며, 또한 전면에 설치된 고속방지턱으로 인하여 진행에 어려움이 있다.

외부주차공간이 두 곳에 계획되어 있다. 체육센터와 조금 떨어진 곳에 위치하고 있는 외부주차장의 경우에 장애인전용주차장이 있으나 하차 후에 보도의 사용이 불가능하며 기울기가 있는 차도를 통하여 체육센터까지 이동해야 하는 위험이 있다. 이와 함께 체육센터의 출입구 부분에 10대 이상의 주차가 가능한 장애인전용주차장이 설치되어 있다. 주출입구부분에 낮은 단차가 있어서 외부경사로가 우측에 설치되어 있으나 장애인주차공간과 반대쪽에 설치되어 있어서 진출입 동선이 교차되며, 차량통행으로부터 안전한 이동에 불리하다. 주출입구 부분은 자동문이 설치되어 있어 휠체어사용자의 이용에 편의를 제공하고 있다.

출입동선과 관련된 장애요소로는 경사진 전면부 인도, 주차장의 낮은 조도, 높은 시설안내도, 상이한 장애인전용주차장의 크기, 장애물이 있는 진출입부, 전용주차공간 부족, 하차 후 안전한 진입로 부재, 외부주차장 지붕구조물 부재, 경사로 진입 및 차량동선의 교차, 방풍실내 안전지대 부재, 일반 진출입동선과 교차하는 경사로 위치 등이 있다.

또한 좌측의 경우에는 주차차량과 인접하여 배치되어 있어서 주의가 요구된다. 이를 보완하기 위하여 경사로의 계획 시에 차량 통행을 위한 진입도로와 분리설치 및 경사로 주변과 주차장과의 이격거리를 유지함으로써 진출입 시에 충돌 위험으로부터 보호한다.

주출입구부가 쌍여닫이문의 방풍실로 계획되어 있을 경우에 양쪽문을 동시에 열었을 때 문 사이에 휠체어가 안전하게 머무를 수 있도록 계획한다. 또한 자동현

금인출기, 자동판매기 등을 비롯한 서비스 기기는 일반인들의 도움없이 사용하기에 어려운 상황으로서 휠체어사용자의 원활한 사용을 위하여 하단부의 높이를 조정하여 설치 운영하는 것이 바람직하다.

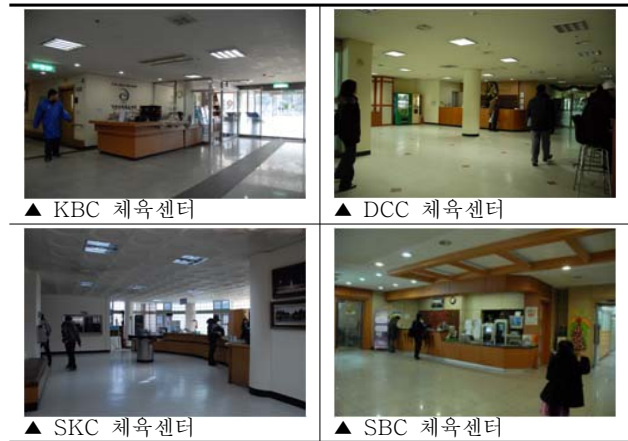
그림3. 프로그램 안내 및 등록동선

휠체어 사용자와 어린이를 위하여 낮은 안내데스크가 홀과 더불어 출입구 우측 직각방향으로 설치되어 있으나 안내데스크 하단부 계획소홀로 인하여 전면부 접근에 어려움이 있다. 또한 신체장애인이 안내 및 접수를 담당할 경우에 안내데스크로의 출입과 업무공간내의 움직임에 어려움이 있다. 또한 게시판의 설치위치가 높아서 정보전달이 용이하지 못하다.

엘리베이터 스위치의 위치가 휠체어사용자가 접근하기 어려운 두 벽체의 모서리부분에 설치되어 있다. 엘리베이터홀 및 계단실 부분에 휠체어사용자를 위한 현재 부분적으로 설치되어 있는 벽체 하부보호대를 연속적으로 설치를 한다.

로비에서 화장실 사용자의 프라이버시 보호를 위하여 간막이가 설치되어 있으나 미닫이문의 손잡이 위치가 벽쪽으로 자리하고 있어서 휠체어사용자의 이용에 어려움이 있다. 또한 손잡이 모양이 사용하기에 용이하지 않다. 화장실(대변기)의 사용 시에 필요한 기구들이 설치가 수칙에 맞지 않아서 사용에 어려움이 있으며, 세면대의 모양이 하단부가 낮아서 휠체어사용자가 이용할 경우에 불편함으로 전용세면기를 설치하는 것이 바람직하다.

대부분의 체육센터에서와 같이 휠체어사용자의 안내 및 접수대의 높이와 하단부 즉, 휠체어사용자의 발이 닿는 부분에 대한 계획소홀로 인하여 사용에 어려움이 있다. 엘리베이터의 경우에는 편의시설 기준에 준한 설치와 이동간의 장애물이 없어 사용에 용이하다.

안내 및 접수대의 높이를 부분적으로 낮추었으나 사용시 하단부 걸림으로 인하여 어려움이 있으므로 휠체어 사용자들의 원활한 이용을 위하여 안내 및 접수대의 높이 및 깊이를 조정하는 것이 바람직하다. 또한 일반인 동선을 고려하여 혼잡을 피할 수 있는 위치에 배치한다.

엘리베이터 전면 대기공간과 스위치의 높이는 적당하나 두 벽체가 만나는 모서리부에 설치하여 휠체어사용자의 접근에 어려움이 있다. 내부스위치의 경우에도 높이는 적당하나 엘리베이터의 문에 인접하여 설치되어 있어서 이용에 불편함으로 내부스위치는 장애인의 안전한 사용이 가능하도록 출입문에서 이격거리를 유지하여 설치한다.

장애인전용화장실의 경우에 간이식 주름문으로 설치되어 있어 사용자의 심리적 불안과 프라이버시 보호의 측면에서 불리하며, 세면기가 모서리 부분에 인접하여 설치되어 있어 사용에 어려움이 있다. 내부 보조기구로서 휴지걸이가 멀리 설치되어 있고 세면기의 거울이 벽면과 동일하게 수직적으로 설치되어 있어 휠체어사용자에게 많은 불편함을 주고 있다.

출입구 우측에 위치한 안내 및 접수대의 구성은 일반인을 위한 부분과 장애인을 위한 부분으로 이루어져 있으나 타 시설과 동일하게 휠체어사용자의 원활한 이용을 위하여 하단부 변경이 요구된다. 엘리베이터는 휠체어사용자의 이용에 무리가 없도록 설치되어 있다. 장애인화장실의 경우에 간이주름문으로 설치되어 있어

서 사용자의 심리적 측면에서 불편함이 있다. 대변기의 보조기구 설치가 미흡하며, 휴지걸이가 사용하기 어려운 곳에 위치하고 있다. 세면기의 사용을 위한 보조기구의 설치가 있으나 수평바가 누락되어 있으며, 휠체어사용자를 위한 경사거울이 설치되어 있다.

프로그램 안내 및 등록동선과 관련된 장애요소로는 안내데스크의 하단부 계획부재, 벽체 모서리의 엘리베이터 스위치, 벽체와 인접한 화장실손잡이의 위치, 화장실 보조기구의 설치오류, 엘리베이터문과 인접한 스위치, 화장실의 간이 주름문 등이 있다.

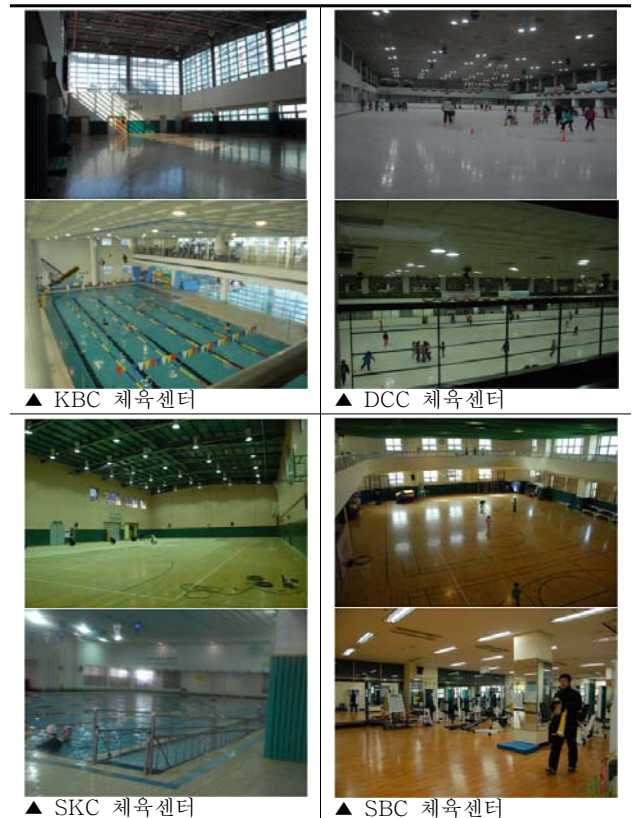
그림4. 프로그램 참여동선

엘리베이터를 통한 5층 체육관까지의 이동이 용이하나 체육관 출입부는 미단이 문 및 손잡이가 마주보는 벽체에 가까이 설치되어 있고 손잡이의 모양으로 인하여 사용에 어려움이 있다. 단차가 없는 바닥설계로 자연스러운 접근 가능하나 출입문의 관찰창이 높게 설치되어 휠체어사용자의 이용에 불편함이 있다. 또한 하단부의 지지없이 상단부만 이용하여 개폐하는 미단이 출입문으로 휠체어사용자가 충돌할 경우에 문의 파손 우려가 있다.

체육관내부의 벽체는 모두 충돌보호대가 설치되어 안전하나 농구대는 높이조절이 안되어 종목에 따른 가변

적용이 어렵다. 갱의실 및 샤워실 그리고 물품보관함이 체육관 밖에 분리설치되어 있어 사용에 불편함을 주고 있다.

수영장 접수 및 관람실은 4층, 수영장은 3층에 각각 분리 운영되고 있다. 수영장내에 장애인 전용레인이 2개소가 운영되고 있으며, 장애인 전용레인과 인접하여 휠체어사용자의 접근이 용이하도록 수증경사도가 설치되어 있다. 또한 휠체어사용자의 관람실 사용이 용이하나 수영장 관람실의 상부 개방으로 인하여 4층 전체에 높은 습도를 보이고 있는 등 수영장내의 온도조절 및 상층부의 습도조절에 어려움이 있다.

1층부의 헬스장은 바닥의 고저차가 없어 로비공간으로부터 휠체어사용자의 진출입 용이하나 출입문 손잡이 형태로 인하여 개폐에 어려움이 있다. 또한 동일한 층에 위치한 스케이트장 관람석은 일반인 사용에는 무리가 없으나 휠체어사용자는 높은 간막이로 인하여 관람이 불가능하다.

휠체어사용자가 엘리베이터를 이용하여 이동할 경우에 스케이트장 진출입과 휴게공간 사용에 어려움이 없으나 휴게 및 대기공간을 포함하여 전체적으로 낮은 조도로 매우 어두우며, 대어를 위한 접수대의 높이로 인하여 휠체어사용자의 이용이 불편한 상황이다. 아이스링크 외곽에 설치되어 있는 탈의공간의 경우에 가설치물과 같이 천으로 만들어져 있어 사용에 어려움이 있으며 화장실은 매우 낮은 조도로 찾기가 어려우나 휠체어사용자의 진출입에는 불편함이 없다. 그러나 장애인전용화장실의 물내림스위치가 변기 후면에 설치되어 사용이 어려움이 있으며, 보조기구의 종류와 설치방향 및 휴지걸이의 잘못된 위치설정으로 인하여 사용하기에 어렵다.

엘리베이터 홀 전면에 수영장전용휠체어가 배치되어 있으며 수영장 진입부에 미끄럼 방지바닥재와 더불어 일반휠체어 보관공간이 계획되어 있다. 그러나 공간의 협소함으로 인하여 탈의실내부에도 휠체어를 보관하고 있어 보관공간의 확대설치가 요구된다. 탈의실내는 휠체어사용자가 탈의 및 착의에 어려움이 없는 넓이를 확보하고 있으며 샤워실에는 장애인을 위한 보조기구(의자, 손잡이 등)들이 설치되어 있어서 사용에 어려움이 없다. 수영장과 샤워실 중간부에 장애인화장실이 설치되어 있어 사용에 용이하나 출입문이 커튼으로 되어 있어 프라이버시 침해가 우려되며, 휴지걸이가 멀리 있어서 사용에 어려움이 있다. 수영장 출입문은 미닫이형식으로서 사용에는 어려움이 없으며, 수영장내

3층의 체육관은 엘리베이터로 접근을 할 수 있으나 외부출입구에 전면에 경사도가 설치되어 있어 장애인이 혼자서 사용할 경우에는 문의 개폐가 매우 어렵다. 연결복도의 창의 경우에 높은 창턱으로 인하여 일반인들은 외부조망이 가능하나 휠체어사용자의 경우에는 어려움이 있다.

재활체육실과 5층의 에어로빅실은 바닥의 높이차는 없으나 문의 손잡이 형태로 인하여 개폐에 어려움이 있다. 장애인화장실의 경우에 간이주름문으로 되어 있어서 프라이버시보호와 심리적 측면에서의 어려움이 있으며, 장애인의 사용을 고려한 손잡이형태로의 변경이 필요하다. 또한 세면기가 두 벽체의 모서리 부분에 설치되어 있고 휴지걸이의 위치가 멀어서 사용하기 어려움이 있다. 6층에 위치한 헬스장의 경우에 바닥의 고저차가 없어서 지체장애인의 접근이 용이하나 내부공간에 운동기구의 배치가 밀집되어 있어 사용이 원활하지 못하다.

프로그램 참여동선과 관련된 장애요소로는 손잡이의 위치 및 모양선정 오류, 주공간과 분리된 갱의실, 샤워실, 물품보관함, 관람석 계획오류, 높은 접수대, 협소한 탈의공간, 화장실 보조기구 설치오류, 샤워실 보조기구 부재 등이 있다.

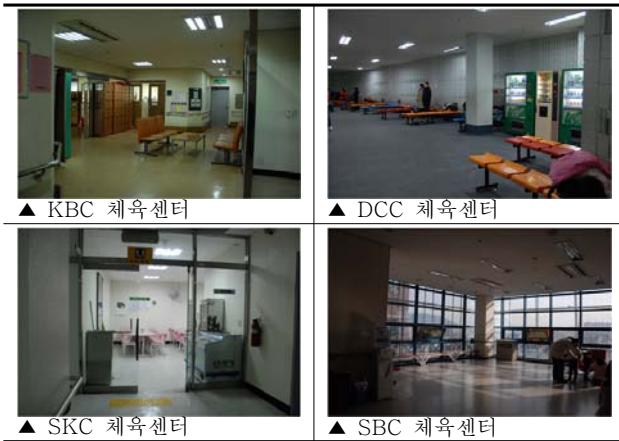
그림5. 휴게동선

1층부의 휴게공간내에 설치된 테이블은 휠체어사용자의 이용이 어렵지 않으나 자동판매기의 위치가 휴게공간의 테이블 및 의자와 겹쳐서 사용하기 불편하다. 5층의 홀부분과 및 체육관 전면부에 설치되어 있는 휴게공간의 사용에는 어려움이 없으나 매우 낮은 조도로 분위기가 어둡다.

지하1층의 편의점은 휠체어사용자의 접근은 용이하나 손잡이와 문의 개폐형식으로 인하여 사용에 어려움이 있다. 스케이트장의 중층부에 위치한 휴게공간은 고정식 벤취형태의 의자 설치를 피하고 이동식으로 설치함으로써 휠체어사용자의 이용을 용이하게 할 수 있다.

1층부에 휴게공간과 편의점이 설치되어 있으며, 로비 우측의 별도의 휴게공간은 불박이의자가 설치되어 있어 휠체어사용자가 함께 이용하기에 어려움이 있다. 이와 인접하여 있는 편의점 사용에는 문제가 없으나 휠체어사용자를 위해서는 계산대의 조정이 필요하다. 지하1층 식당의 경우에 바닥고저차 없어 휠체어사용자의 접근에는 어려움이 없으나 손잡이 형태가 휠체어사용자가 이용하기에 불편하게 되어 있다.

휴게공간은 1층과 3층, 5층에 각각 위치하고 있다. 1층 휴게공간은 로비와 연계하여 설치되어 있으나 대기공간과 같이 벤취형의 일방향 구성형식으로 되어 있어 휠체어사용자에게는 불편하다. 다른 편에는 자동판매기와 함께 작은 휴게공간이 마련되어 있으나 의자설치간격의 협소함으로 인하여 자동판매기 사용을 위한 접근이 어려움이 있다. 3층과 5층에 위치한 휴게공간은 동일한 부분에 계획되어 있으며 밝은 분위기의 휴게공간으로서 장애인의 사용에 어려움이 없다.

휴식동선과 관련된 장애요소로는 의자형태 및 협소한 간격, 낮은 조도, 출입문의 손잡이, 높은 계산대, 고정된 탁자와 벤취, 좁은 판매자 공간, 판매기기 설치오류 등이 있다.
