## 고층고밀 아파트단지의 노후특성 평가 연구

- 1기 신도시 중 분당신도시의 아파트단지를 대상으로 -

### Deterioration Characteristics through Evaluating the Level of Deterioration of High-rise and High-density Apartments

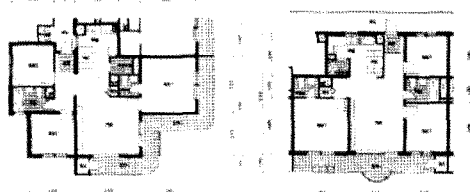
층수 24층 세대 144세대 전용면적비 73.10%
	33평A 33평B

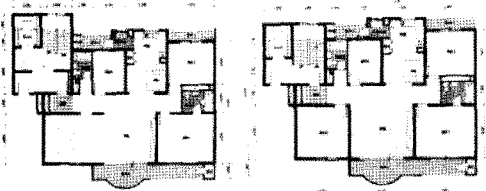
층수 30층, 세대 120세대, 전용면적비 76.06%
	50평A 50평B

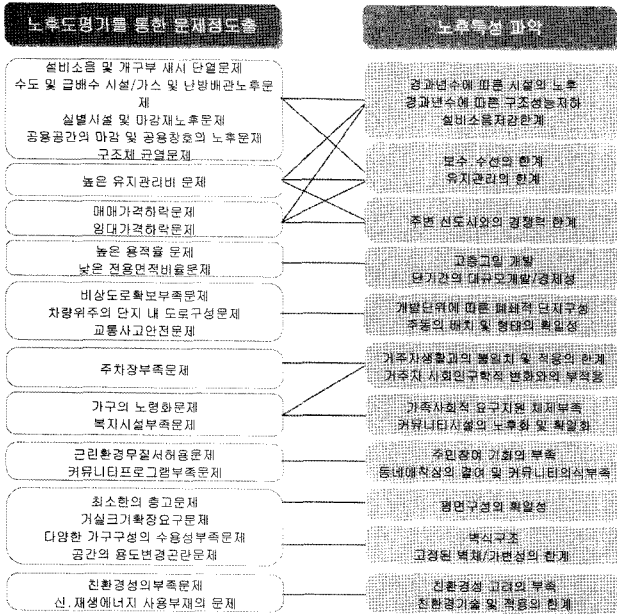
그림 7. 고층고밀 아파트단지의 노후특성

아파트 건설업자에 의해 각각의 아파트단지로 개발되어 폐쇄적 단지구성의 문제를 파악할 수 있다. 사회적 차원에서 도출된 노후문제들은 커뮤니티시설의 노후화 및 획일화, 커뮤니티의식 및 참여기회의 부족, 거주자 생활과의 불일치 등의 노후특성으로 해석할 수 있다. 경제적 차원에서는 물리적 차원의 노후문제점들과 연계하여 아파트단지 보수수선의 한계, 유지관리의 한계, 그리고 주변 신도시와의 경쟁력한계를 파악할 수 있다. 뿐만 아니라 3개(물리적, 사회적, 경제적)의 차원에서 지적된 몇가지 문제점들은 유사한 성격을 가지고 연계되어 노후문제로 도출되므로 벽식구조에 따른 가변성 한계문제로 파악될 수 있다. 이를 종합하여 고층고밀 아파트단지의 노후특성으로 종합하였다<그림 7>.
