항공기 복합재료 적용 시편의 압축 강도 연구

공창덕* · 박현범* · 김상훈* · 이하승*

A Study on Compressive Strength of Aircraft Composite Specimens

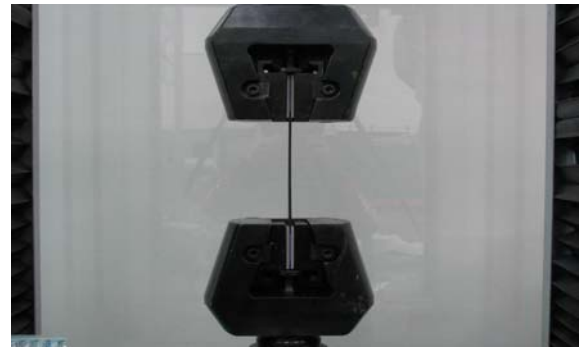
Fig. 2 Tensile test of specimen

Fig. 2는 재료시험기에 장착되어있는 인장 시험 모습이다. 오토클레이브로 성형된 세 가지 시편 시험 후 시편의 파괴 양상을 Fig. 3에 나타내었고 하중-변위 곡선은 Fig. 4와 같다. 시편의 요구 인장 허용 강도는 517MPa이다. 따라서 세 가지 시편의 평균 파괴 하중이 56,248.04N으로서 강도는 805MPa이므로 충분한 요구 강도를 확보한 재료로 확인되었다.

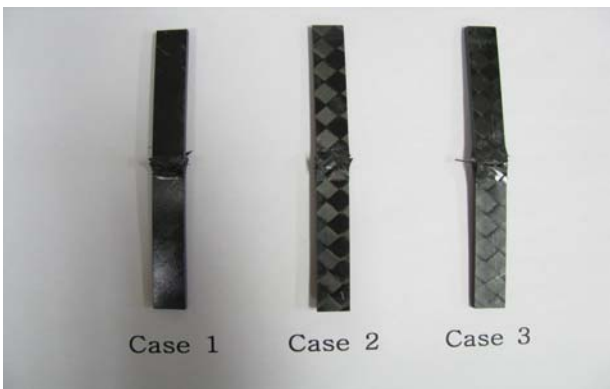
Fig. 6 Failure configuration after compressive specimen tests

[$\pm 5/(0,90)$]_{4S}로 총 적층 수는 16ply이며 적층 형태로 제작된 적층판으로 ASTM D6641에서 제시한 시편 규격인 0.5 in × 5.5 in로 가공하여 시편 시험을 수행하였다. 총 세 개의 시편 시험을 통해 평균 결과를 산출하여 압축 강도를 평가하였다. Fig. 5는 재료시험기에 장착되어있는 압축 시험 모습이다. 세 가지 시편 시험 후의 시편 파괴 양상은 Fig. 6에 나타내었고 하중-변위 곡선은 Fig. 7에 나타내었다. 시편의 요구 압축 허용 강도는 549MPa이다. 따라서 세 가지 시편의 평균 파괴 하중이 26,131.6N으로서 강도는 622MPa이므로 충분한 요구 강도를 확보한 재료로 확인되었다.

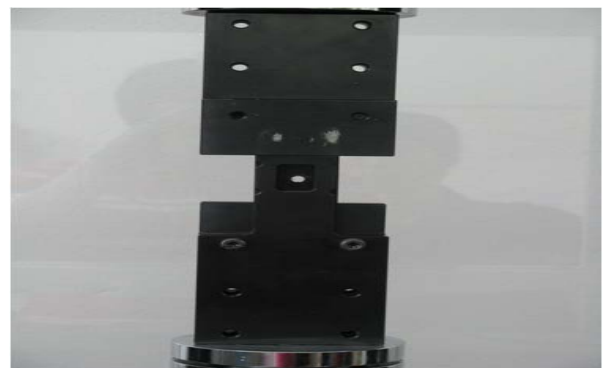
Fig. 8 Compressive test of specimen

극한 손상을 모사하기 위해 시편에 임의의 구멍을 가공하여 손상을 모사하고 압축 시험을 수행하였다. 압축 시험은 ASTM D-6484를 적용하여 시편 제작 및 시편 시험을 수행 하였다. 적층 형태는 [$\pm 5/(0,90)$]_{4S}로 총 적층 수는 16ply이며 시편 규격은 1.5 in × 12 in로 가공하여 시편 시험을 수행하였다. 총 세 개의 시편 시험을 통해 평균결과를 산출하여 압축 강도를 평가하였다. Fig. 8은 재료시험기에 장착되어있는 압축 시험 모습이다. 세 가지 시편 시험 후의 시편 파괴 양상은 Fig. 9에 나타내었고 하중-변위 곡선은 Fig. 10에 나타내었다. 세 가지 시편의 평균 파괴 하중이 31,587.8N 으로 강도는 247.2MPa이고 손상되지 않은 시편의 강도가 268.7MPa로서 손상된 시편의 강도가 8.1% 감소하였다.

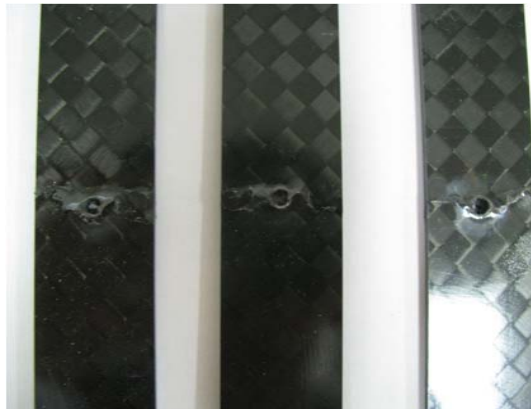
Fig. 9 Failure configuration after compressive specimen tests

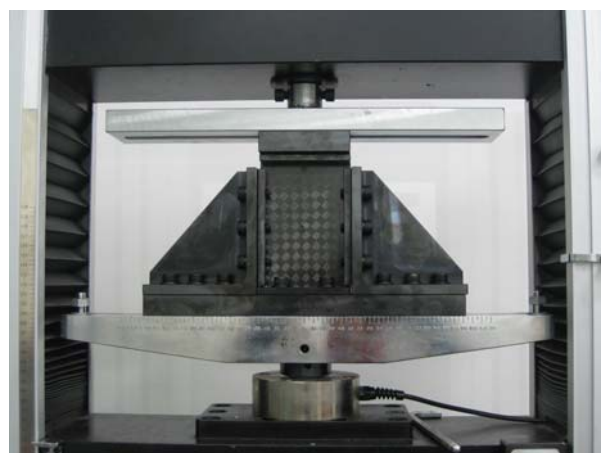
Fig. 11 Compressive test of specimen

충격 에너지가 가해져 손상된 시편의 충격 에너지별 강도 저하 비교를 위해 ASTM D7137[6]을 참고하여 손상된 복합재료 시편의 압축 강도 시험을 수행하였다. 압축 시험 장면은 Fig. 11에 나타내었다. 충격 에너지별 압축 시험 시편 분석 결과 충격 에너지가 10J, 15J, 20J 선형적으로 증가 했을 때 압축 강도의 감소는 0.7%, 14.1%, 16.6%로 손상되는 것으로 확인되었다. Fig. 12는 충격 손상 시편의 충격 에너지별 압축 시험 결과이고, Table 2는 파괴 하중 감소 비율을 명시하였다
