철도교 세로보 절취부에서의 응력거동에 관한 실험적 연구

- II : 보수 · 보강 방법

An Experimental Study on the Stress Behavior of Coped Stringers in Steel Railway Bridge - II : Repair · Strengthening Method

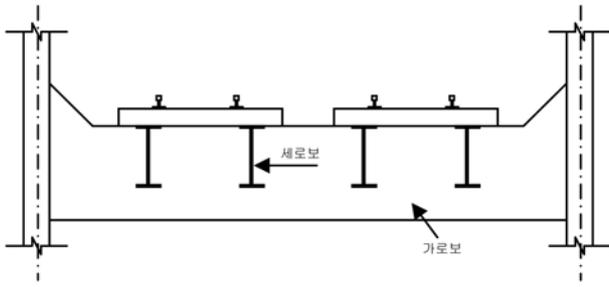
그림 1. 바닥틀 횡단면도

일반적인 철도교의 바닥틀(floor system) 구성은 그림 1과 같이 가로보와 세로보가 격자형식으로 이루어져 있으며, 세로보 위에 침목을 설치하고, 침목 위에 레일을 설치한 무도상 궤도로 설계된다. 그리고 세로보의 상부에는 수평브레이싱이 설치되어 있다.

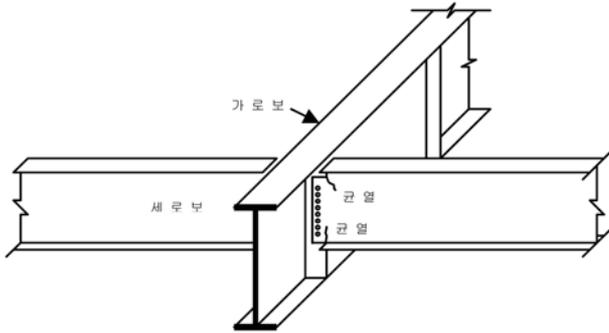
그림 2. 균열발생 위치

특히 그림 2와 같이 가로보와 세로보의 연결부의 세로보 플랜지 절단부에서 균열이 많이 발생한다. 피로균열이 발생한 부재에 대해서는 적절한 보수 · 보강 조치를 취하여 균열이 더 진전되지 않도록 해야 한다.

여러 가지 보수·보강 방법에 따른 세로보의 역학적 거동과 절취부의 응력 거동을 파악하기 위하여 그림 8과 같이 변위계를 설치하고 변형률게이지를 부착하였다. 변위계는 세로보 중앙의 상, 하부플랜지 근처의 복부판에 수평으로 각각 하나씩 설치하였고 하부플랜지 밑에도 수직으로 한 개의 변위계를 설치하였다. 실제 교량의 세로보 상부절취부와 하부절취부의 균열 초기 진전방향을 관찰해보면 상부절취부에서는 거의 45도 각도로 초기 균열 진전이 시작되고, 하부절취부에서는 거의 수직방향으로 초기 균열 진전이 시작된다(그림 2). 균열 발생을 초래한 균열 진전 방향과 수직되는 방향의 응력 크기를 측정하기 위하여 본 실험에서의 변형률게이지 위치는 그림 8과 같이 상부절취부인 경우 절취부의 끝단에 수평방향과 45도 각도로 복부판 양쪽에 서로 대칭되게 부착하고, 하부절취부인 경우에는 수평방향으로 복부판 양쪽에 서로 대칭되게 부착하되 하부플랜지와 복부판의 용접두께를 고려하여 절취부 끝단에서 5 mm 떨어진 위치에 부착하였다. 그리고 재하 시 강재의 항복여부를 알기 위하여 세로보의 상부플랜지와 하부플랜지에 거더 종방향으로 복부판을 중심으로 양쪽에 대칭되게 각각 한개의 변형률게이지를 부착하였다.

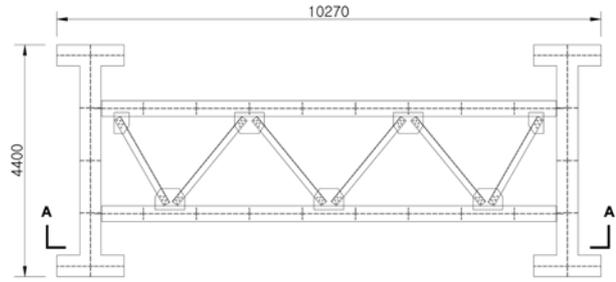
그림 3. 바닥틀 구조

면도는 그림 3과 같다. 두 가로보의 복부판 중심 사이의 거리는 9 m이고 두 세로보의 복부판 중심 사이의 거리는 2 m이다. 세로보를 지지하는 가로보의 높이는 1.35 m이고 가로보의 길이는 4 m이다. 그리고 두 세로보 사이에는 상부에 W형의 수평브레이싱이 설치되어 있다.

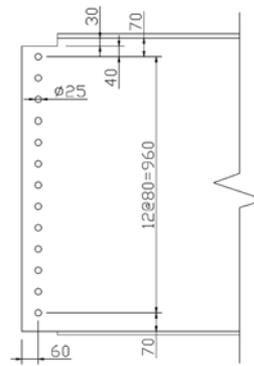
그림 4. 세로보 제원

그림 4는 세로보의 제원이다. 세로보의 길이는 8.7 m이고, 높이는 1.129 m이고, 상부플랜지와 하부플랜지 폭은 모두 300 mm이고, 상부플랜지와 하부플랜지의 두께 및 복부판의 두께는 각각 16 mm, 13 mm, 9 mm이다. 그리고 세로보의 단부는 그림 4(b)와 같이 13개의 연속된 볼트로 가로보의 수직보강재에 연결할 수 있도록 되어있고 가로보와 연결하는 부위는 상부플랜지와 하부플랜지가 모두 절단되어있다.

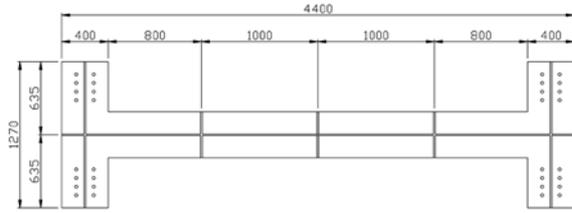
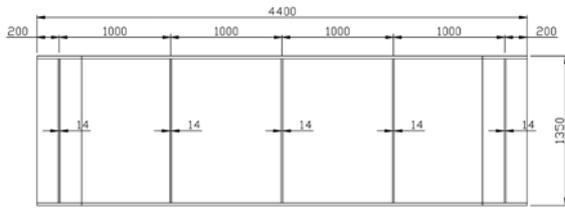
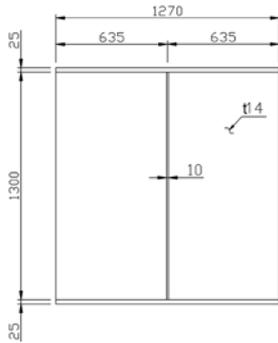
그림 5. 가로보 제원

그림 5는 가로보의 제원이다. 실제 교량의 바닥틀 구성은 교량의 종방향으로 총 네개의 세로보가 가로보의 수직보강재에 연결된 것으로 되어 있는데, 본 연구에서는 바닥틀 구조에 대한 사전의 엄밀한 구조해석을 통하여 실제교량에서의 세로보의 양단 경계조건을 정확히 구상할 수 있도록

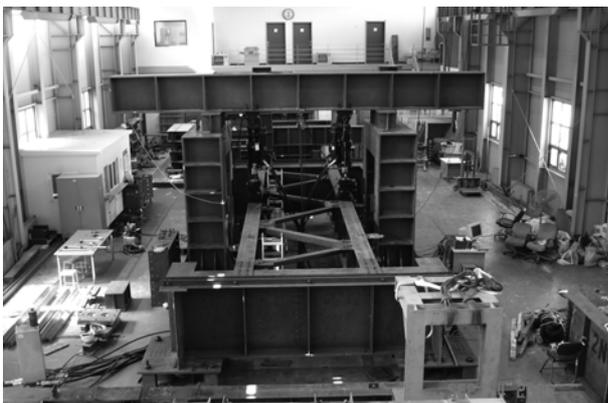
그림 6. 실험 전경

그림 6은 실내실험 전경인데 재하 방법은 두대의 500 kN 급 유압가력기의 단부를 각각 세로보의 상부플랜지에 볼트로 직접 연결하고 세로보의 중앙에 수직으로 재하 하였다.

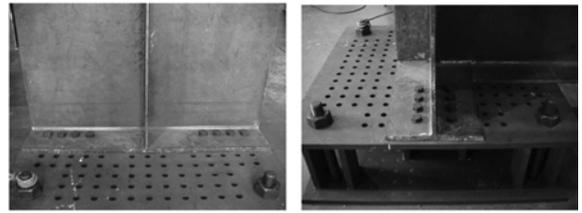
그림 7. 지점부 형상

시험체의 경계조건은 그림 7과 같이 가로보의 하부플랜지를 지점판과 16개의 볼트로 연결하고, 지점판은 4개의

큰 고장력 볼트로 실험실 바닥판에 고정하였다.

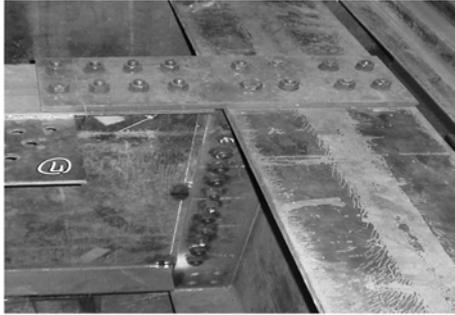
그림 9. 연결판 보강

연결판 보강은 그림 9와 같이 두께가 25 mm이고 변의 길이가 770×300 mm인 철판을 사용하여 가로보와 세로보의 상부플랜지를 볼트를 체결하여 연결하였다.

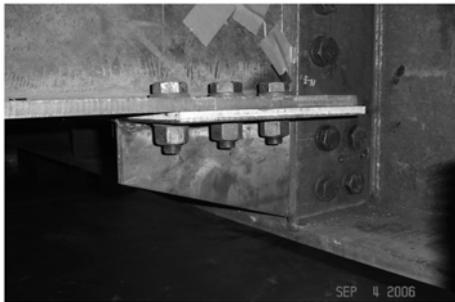
그림 10. 브라켓 보강

브라켓 보강은 그림 10과 같이 받침모양의 구조물을 제

작하여 한쪽은 세로보의 하부플랜지와 볼트로 연결하고 다른 한쪽은 가로보의 수직보강과 볼트로 연결함으로써 세로보의 하부플랜지가 가로보에 연결되게 하였다. 그러나 연구 대상 교량에서는 브라켓의 한쪽만 가로보의 수직보강재와 볼트로 연결하고 다른 한쪽은 세로보의 하부플랜지를 받쳐만 주고 볼트를 체결하지 않았는데 나중에 추가 균열이 발생하였다.

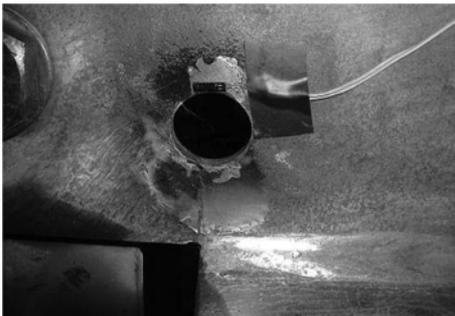
그림 11. 스톱 홀 보수

스톱 홀 보수는 그림 11과 같이 균열 선단에 직경이 25 mm인 구멍을 뚫었다. 그리고 홀 바로 위에는 수평으로 변형률게이지를 부착하여 홀 부위에서의 응력 거동을 분석하였다.

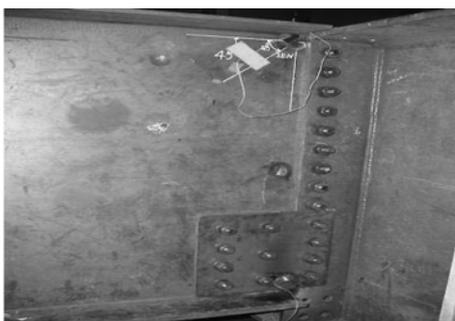
그림 12. 덧댐판 보강

덧댐판 보강은 그림 12와 같이 두께가 복부판 두께와 동일한 9 mm이고 변의 길이가 400×400 mm인 철판을 균열 부위를 충분히 가리도록 세로보 하단부에 배치하고 세로보의 복부판과 덧댐판이 일체가 되어 가로보의 수직보강재에 연결되도록 총 11개의 볼트로 체결하였다.

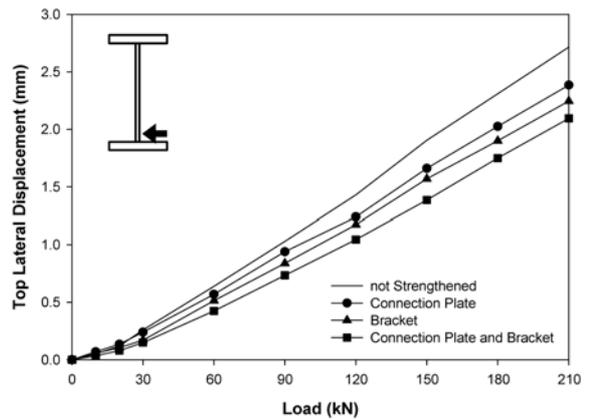
그림 13. 하부 수평 변위

그림 13은 하중 증가에 따른 세로보 중앙부 하부의 수평변위를 보강하지 않았을 때와 연결판 보강, 브라켓 보강, 연결판과 브라켓으로 동시에 보강한 등 네가지 경우에 대하여 비교한 그래프이다.

대적으로 좀 작은 값을 보이는데 이것은 연결판 또는 브라켓 보강으로 세로보의 플랜지를 가로보에 연결함으로써 세로보의 횡방향 변형에 대한 저항이 증가하기 때문이다.

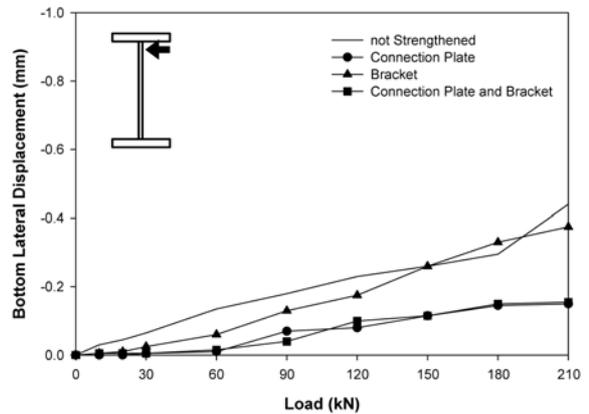
그림 14. 상부 수평 변위

그림 14는 하중 증가에 따른 세로보 중앙부 상부의 수평 변위를 그림 13에서와 같이 4가지 경우에 대하여 비교한 것인데 여기에서도 보강 전 보다 보강 후에 수평변위가 상대적으로 좀 작은 값을 보인다. 그러나 전체적으로 볼 때 상부수평변위의 크기는 하부수평변위보다 매우 작는데 이것은 세로보의 상부에만 수평브레이싱이 설치되어 있기 때문이다.

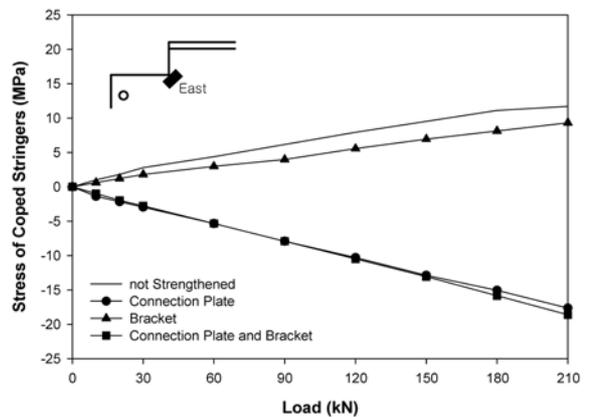
그림 15. 상부절취부(East) 응력

그림 15와 그림 16은 보강하지 않은 경우, 연결판으로 보강한 경우, 브라켓으로 보강한 경우, 연결판과 브라켓을 동시에 사용하여 보강한 경우 등 4가지 경우에 대한 하중 증가에 따른 세로보 상부절취부 복부판 양쪽면의 응력 변화를 비교한 그래프이다.

그림 15와 그림 16은 모두 비슷한 경향을 보이는데 브라켓 만으로 보강하였을 때 상부절취부의 응력은 보강하지 않았을 때보다 상대적으로 작은 값을 보인다. 이것은 브라켓 보강은 상부절취부의 응력 감소에 일정한 효과가 있다는 것을 말해준다. 그리고 연결판 만으로 보강한 경우와 연결판과 브라켓을 동시에 사용하여 보강한 경우의 응력이 서로 비슷하고 원래 인장을 받던 절취부의 응력을 압축으로 변화시키는데 이것은 상부절취부에 대한 연결판의 보강효과는 매우 좋다는 것을 말해준다. 이와 같은 결과의 발생 원인을 분석 하려면 그림 17과 그림 18의 각각의 보강 방법

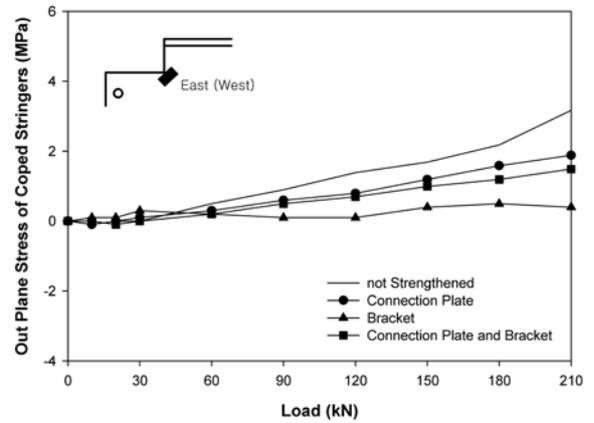
그림 18. 상부절취부 면외응력

그림 17에서 브라켓을 설치한 후 상부절취부의 면내응력은 많이 감소하는데 이것은 브라켓 설치로 인해 세로보 단부의 단면 높이가 증가하기 때문이고, 연결판 보강 후에 상부절취부의 면내응력은 인장에서 압축으로 변하는데 이것은 연결판 설치로 인해 원래 세로보의 복부판에 의해 저항하던 부모멘트를 연결판에 의해 저항하기 때문이다. 그리고 그림 18에서 상부절취부의 면외응력은 보강한 후에 보강 전보다 모두 일정한 감소를 보이는데 이것은 연결판 또는 브라켓 보강을 통하여 세로보의 상부 또는 하부플랜지를 가로보에 연결 함으로써 세로보의 횡.비틀 거동에 의한 절취

부의 면외변형을 감소 시키기 때문이다.

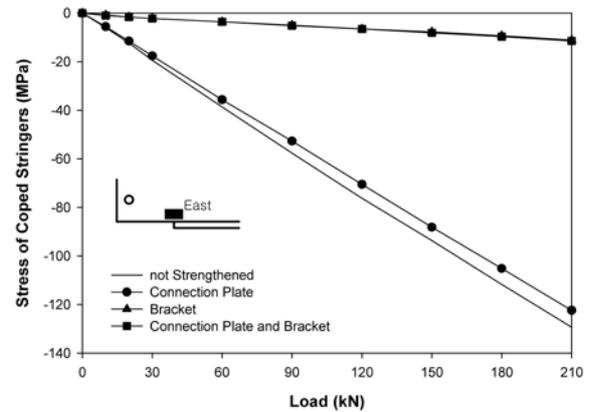
그림 19. 하부절취부(East) 응력

그림 19와 그림 20은 보강하지 않은 경우, 연결판으로 보강한 경우, 브라켓으로 보강한 경우, 연결판과 브라켓을 동시에 사용하여 보강한 경우 등 4가지 경우에 대한 하중 증가에 따른 세로보 하부절취부 북부판 양쪽면의 응력을 비교한 그래프이다.

그림 19에서 연결판 만으로 보강하였을 때 하부절취부의 응력은 보강하지 않았을 때와 거의 비슷한 값을 보이는데 이것은 연결판 보강은 하부절취부에 거의 효과가 없다는 것을 말해준다. 그리고 브라켓 만으로 보강한 경우와 연결

판과 브라켓을 동시에 보강한 경우의 응력이 서로 비슷하고 모두 보강하지 않았을 때보다 응력의 크기가 훨씬 작다. 이것은 하부절취부에 대한 브라켓의 보강 효과는 매우 좋다는 것을 말해준다. 그림 20에서도 연결판 만으로 보강하였을 때 하부절취부의 응력은 보강하지 않았을 때와 비슷한 값을 보이는 반면 브라켓으로 보강한 경우에는 응력이 크기가 거의 절반으로 감소 한다.

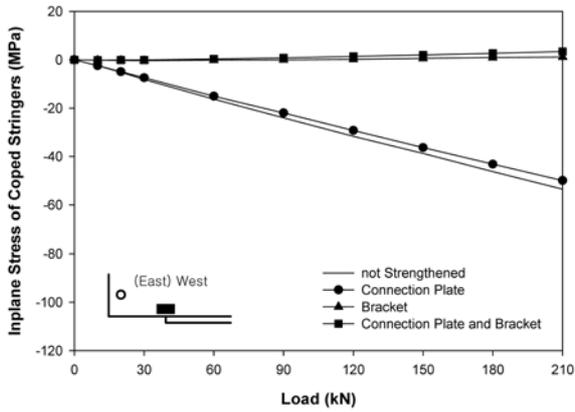
그림 21. 하부절취부 면내응력

그림 21에서 브라켓을 설치한 후 하부절취부의 면내응력은 크게 감소하는데 이것은 브라켓 설치로 인해 세로보 단부의 단면 높이가 증가하기 때문이다. 그림 22에서 브라켓을 설치한 후 하부절취부의 면외응력도 크게 감소하는데 이것은 브라켓을 설치하여 세로보의 하부플랜지를 가로보에 연결함으로써 세로보 단부 하부절취부의 가로보에 상대적인 비틀림 및 수평방향 변형을 감소시키기 때문이다. 즉 하부절취부 북부판의 면외변형이 감소하고 이로 인해 면외응력도 감소한다. 그런데 여기서 주의 할 것은 만일 브라켓을 세로보의 하부플랜지와 볼트를 체결하여 연결하지 않고 단지 받쳐만 준다면 세로보 하부절취부의 면외응력 감소 효과를 발휘할 수 없게 된다.

이와 같은 결과의 발생 원인에 대해 역시 그림 21과 그림 22의 하부절취부의 면내응력과 면외응력의 변화에 대한 분석을 통해 알 수 있다.

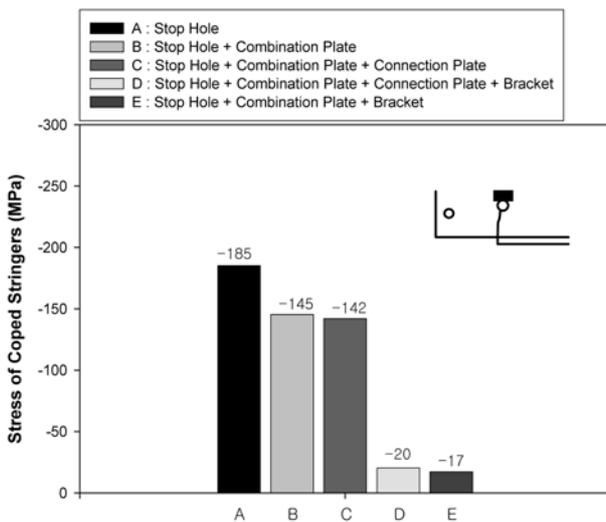
그림 23. 보수·보강 효과

그림 23은 하부절취부에 피로균열이 발생한 세로보에 대해 보수·보강 효과를 분석한 것이다.

일반적으로 균열 선단에서는 응력집중으로 인해 매우 큰 응력이 발생하는데 스톱 홀 보수를 한 후에는 응력의 크기가 상대적으로 많이 작아진 것으로 보아 스톱 홀은 응력 집중부의 응력을 분산하는 작용이 있다는 것을 알 수 있다. 그러나 실제 교량에서 오직 스톱 홀로만 보수 한 부위는 새로운 균열이 발생하는 현상이 있었는데 이로부터 볼 때 스톱 홀 보수는 임시적인 보수 방법으로서 스톱 홀 보수 외에도 균열발생의 근본원인을 해결할 수 있는 기타 보강방법이 더 필요하다는 것을 알 수 있다.

스톱 홀 보수 외에 덧댐판 보강을 한 경우에는 응력의 크기가 어느 정도 감소하는데 이것은 균열발생으로 인해 축소된 북부판의 저항 단면을 덧댐판 보강으로 다시 증가시키기 때문이다. 덧댐판 보강방법은 북부판에 진전된 균열 길이가 길 경우에 더욱 효과적일 것으로 판단된다.

덧댐판 보강과 연결판 보강을 동시에 한 경우에는 덧댐판 보강만 한 경우와 응력의 크기가 거의 비슷한데 이것은 연결판 보강이 하부절취부에 대해서는 거의 효과가 없는 것으로서 앞의 균열발생 전의 보강효과 실험에서 얻은 결과와 동일하다.

마지막 두 경우는 모두 브라켓 보강을 한 경우인데 이때는 응력의 크기가 훨씬 감소 됨으로써 하부절취부에 대한 브라켓의 보강효과가 좋다는 것을 말해준다. 이것도 역시 앞의 균열발생 전의 실험에서 얻은 결과와 동일하다.
