## 치아외상 후 치아 변색과 치수 생활력의 변화

## Pulp vitality and coronal discoloration following traumatic injuries

This case presents coronal discoloration and recovery following traumatic injury of maxillary anterior teeth. In diagnosing traumatized teeth routine cold tests or electric pulp tests are known to be unreliable, but with the aid of ultrasound doppler imaging, assessing pulp vitality of traumatized teeth can be more accurate. [J Kor Acad Cons Dent 2010;35(6):492-496.]

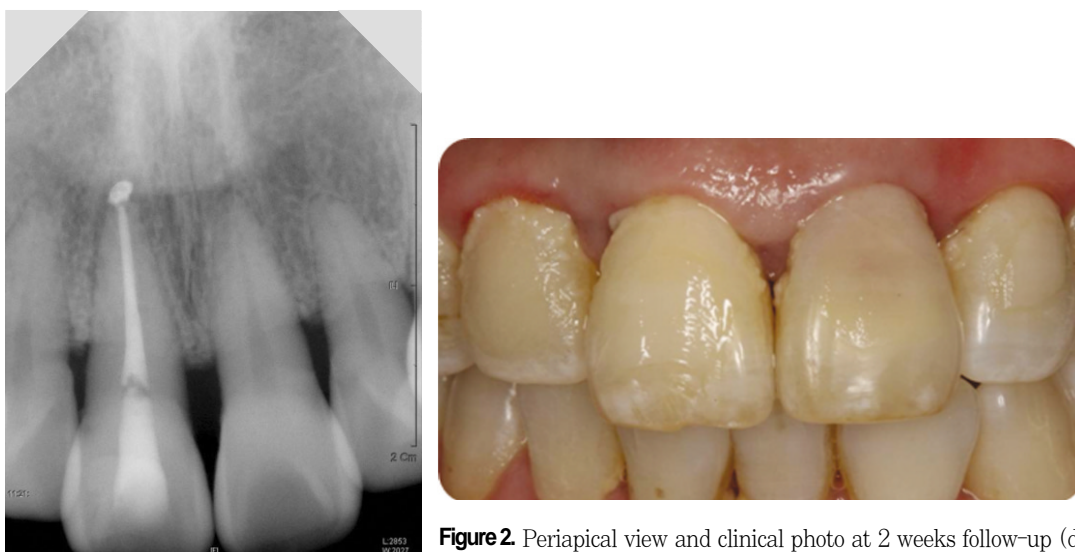
**Figure 2.** Periapical view and clinical photo at 2 weeks follow-up (discoloration on #21).

2주째 경과관찰시에 환자분이 호소하는 불편감은 없었으며, #21 치아의 타진 반응 없었고 1도의 동요도를 보였다. #21 치아는 냉검사 및 전기치수검사에 모두 뚜렷한 반응을 나타내지 않았으며 방사선 사진상 근단부 변화도 뚜렷하지 않았다. Resin wire splint 제거한 후 #21 치아 치경부 1/3의 붉은 색조의 변색이 관찰되었다 (Figure 2).

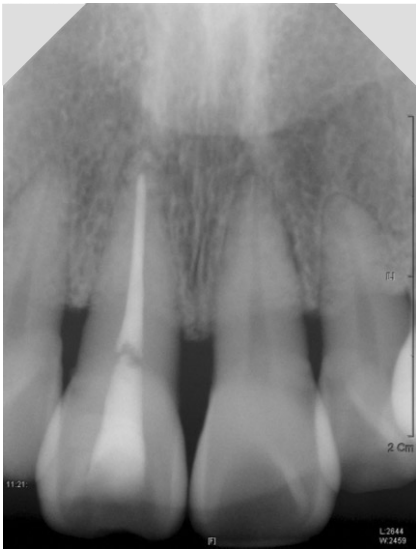
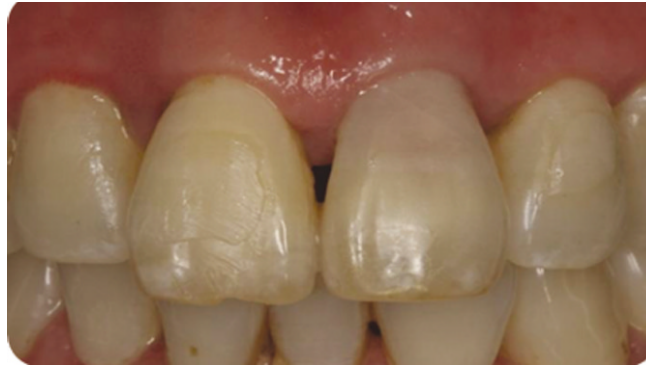
**Figure 3.** Periapical view and clinical photo at 6 weeks follow-up (discoloration on #21).

6주째에도 지속되는 치관부 변색을 확인하였으나 (Figure 3), 환자분의 불편감은 없었으며, #21 치아에 대한 초음파 도플러 그래피를 시행하여 인접 치아와 비교하여 보았다. 근관치료된 #11 치아와 생활치인 #22와 비교한 결과는 Figure 4와 같다. #11 치아의 도플러 그래피에서 보여지는

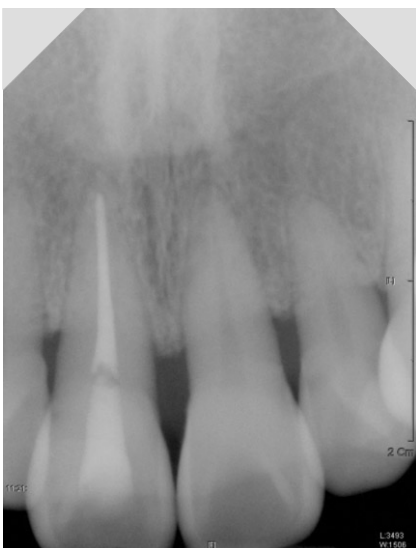
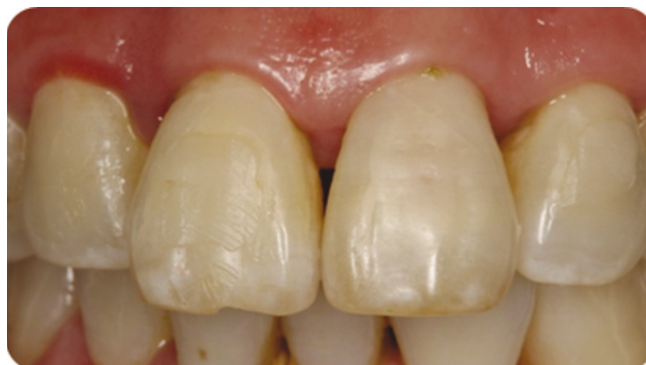
**Figure 5.** Periapical view and clinical photo at 6 weeks follow-up (regain the color on #21).

10주째 경과관찰시에 치관부 변색의 회복을 확인할 수 있었다 (Figure 5). 냉검사 및 전기치수검사 모두 정상 반응 나타내었으며 방사선 사진 상 특기할 만한 소견 보이지 않고 있다. 이에 지속적인 관찰을 계획중이다.
