천연가스 차량용 리셉터클의 내구성능에 관한 연구

한국기계연구원

A Study on the Durability Performance of a Receptacle for CNG Vehicles

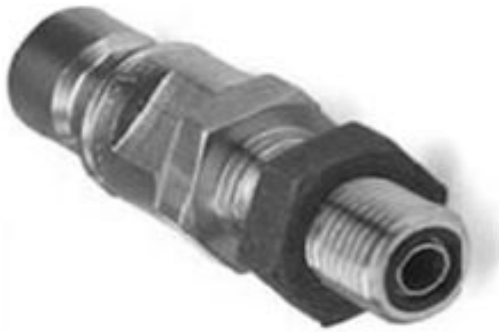
Fig. 1. Photograph of a typical receptacle used in CNG vehicles.

본 연구에서는 천연가스 자동차에 장착되는 여러 연료부품 중 Fig. 1에 나타난 바와 같은 리셉터클을 대상으로 장시간 사용에 따른 문제점을 파악하고자 반복사용시험, 극한떨림시험, 그리고 고속

충전과 관련된 최대유량시험을 실시하였다. 리셉터클은 고압의 천연가스를 주입하기 위한 연결구의 역할뿐만 아니라 주입된 천연가스가 역으로 방출되지 않도록 체크밸브의 역할도 하는 안전장치로서 고속, 고압의 천연가스와 압축기 오일이 직접 닿는 내구적으로 매우 열악한 환경에 놓여있는 연료부품이다[4].

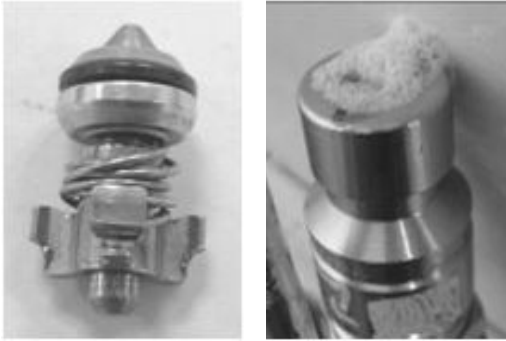
Fig. 10. Photographs of a leaking receptacle (left) and a damaged spring(right).

시험규정에 비해 좀 더 가혹하게 최대유량시험을 실시한 결과 Fig. 10과 같이 구형 리셉터클 2개 모두는 스프링 파손이 발생하였으며, Fig. 11에서 보여주고 있는 신형 리셉터클의 경우 실험을 진행한 2개 모두 문제가 없는 것으로 나타났다.

실제 사용에서 나타났던 문제점인 스프링 파손이 가혹 조건의 최대유량시험에서만 확인된 것은 시험규정에 제시된 시험조건이 인증시험 조건으로는 다소 약하다는 것을 의미한다. 리셉터클 제작사를 통해서 확인한 바에 의하면 스프링 파손이 국외보다는 국내에서 종종 발견되는 것으로 나타
