# 양문형 냉장고 냉동실 결빙원인해석 및 최소화 방안 Investigation on Freezing in the Freezing Compartment of a Side by Side Refrigerator

**Key Words** : Refrigerator(냉장고), Frost(결빙), Computational Fluid Dynamics(전산유체역학)

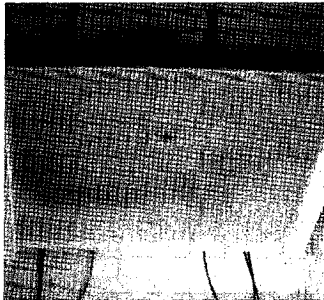
Fig. 10 Before and after shape change at the 2nd shelf

Fig. 10과 Fig. 11에 그 결과를 나타내었고 두 번째 선반 아랫면에서 결빙이 제거된 것을 볼 수 있고, 세 번째 선반에서도 육안으로 확인할 수 있을 정도로 결빙이 줄어들 것을 확인할 수 있다.

1,2번 선반하부에서의 결빙발생을 줄이기 위하여 토출구 가이드형상을 변경하여 실험을 실시한 결과 결빙층의 두께가 감소하였고 각각 0.78, 0.53g의 결빙량 감소가 나타났다.
