## 2006년 춘천지역 산사태 유발 강우와 사면의 기하 특성에 관한 연구

### A Study on Characteristics of Rainfall Triggering Landslides and Geometry of Slopes in Chuncheon during 2006

This paper is results of analyzing the characteristics of rainfall triggering landslides and geometry of slopes, caused by the heavy rainfall and antecedent precipitation by Typhoons Ewiniar and Bilis at Chuncheon area in Gangwondo around July in 2006.

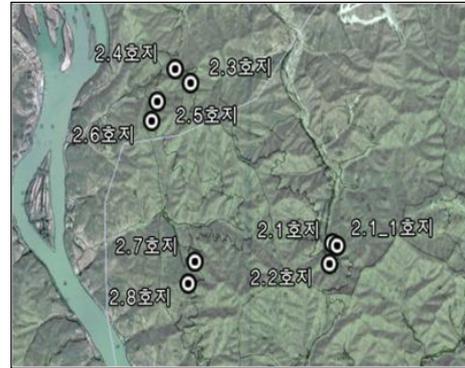
그림 4 이미지 오버레이

표를 획득하고, 산사태 발생 분포가 밀집된 장소를 선별하여 현장조사를 수행할 수 있었다. 그림 4는 피해위치도와 위성사진을 오버레이 작업한 것을 나타내었다.

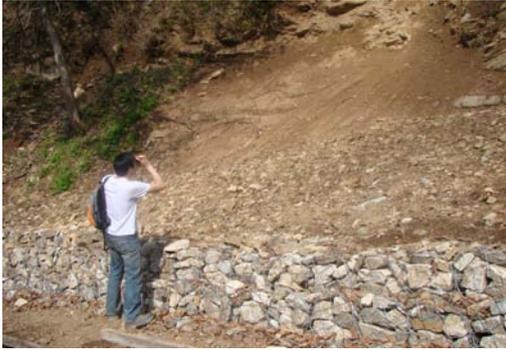
그림 6 Scout를 이용한 사면의 폭과 길이 측정

실내사전조사를 통하여 획득된 GPS좌표를 이용하여 산사태 발생위치를 찾아가 그림 5와 같은 현장조사야장과 측정 장비들을 이용하여 사면의 경사, 폭, 길이, 사면의 방위, 지형형상, 고도 등을 조사하였다. 개략적인 조사 사진은 그림 6~8에 나타내었다.

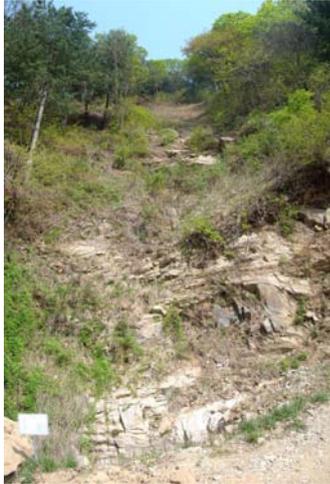
그림 10 남산면 백양리 산사태 발생 1호지

그림 10~11은 사전 실내조사에서 얻은 결과를 바탕으로 실제 현장을 답사하여 현장조사를 수행한 그림이다. 1호지의 경우 그림과 같이 소규모의 산 정상부에서 산사태가 발생하여 강우가 지속됨에 따라 가파른 경사를 따라 쓸려 내려간 형상을 보이고 있고, 산사태 하부 퇴적부인 임도에 퇴적이 거의 되지 않은 것으로 보아 얇은 표층이 강우발생시 쉽게 유실된 것으로 판단된다.

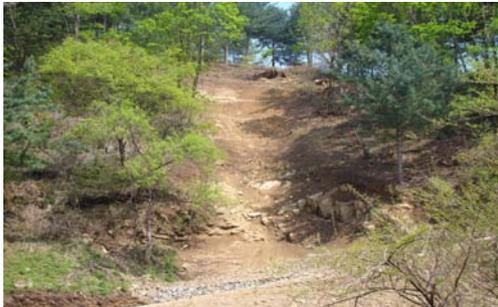
그림 11 남산면 백양리 산사태 발생 1\_1호지

1\_1호지의 경우 역시 자연사면으로서, 집중강우로 인하여 지형적으로 응집력이 약화되고 제체 단위중량이 증가함으로써 토사가 유출되어 발생한 상류 토사 유실에 의한 산사태로 볼 수 있다. 본 연구지역에서 발생한 사면의 형태는 대부분 임도 상부에 위치하여 이와 같은 형태로 산사태가 발생한 것으로 나타났다.

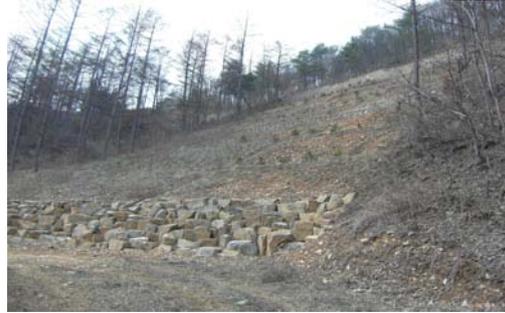
그림 12 동면 상걸리 산사태 발생 3호지

3호지의 경우 그림 12와 같이 폭이 75m이고, 길이가 80m로 넓은 면적으로 산사태가 발생하였고, 사면경사 또한, 50°로 급경사 산지사면임을 알 수 있었으며, 현재 석축과 줄 때 등 복구공사가 이루어

어진 상태다. 피해원인으로는 지표층 토사 급경사 산지사면인 지질학적 원인을 들 수 있겠고, 집중강우로 인한 토사 유출 및 응집력 약화 및 제체 단위중량의 증가가 피해 원인으로 추정된다.

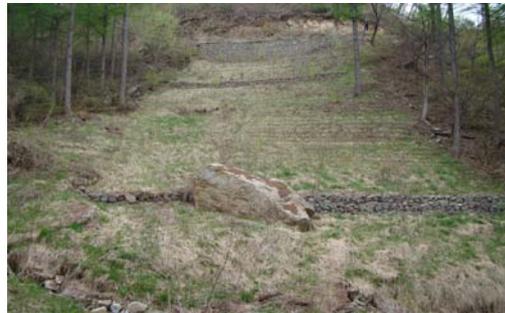
그림 13 동면 상걸리 산사태 발생 5호지

그림 13에서와 같이 5호지의 경우 사면아래 계곡이 집중강우에 의해 늘어나면서 사면 아래 토사가 계곡류와 함께 유실되어, 상부 지표층 토사의 응집력 약화와 자중에 의한 평면활동이 일어난 것으로 추정된다. 현재 돌망태 옹벽을 계단식으로 시공하여 안정성을 확보하였으며, 복구 후 추가적인 피해는 찾을 수 없었다.

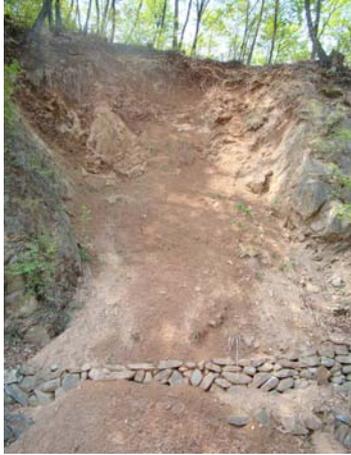
그림 14 서면 오월리 산사태 발생 1호지

그림 14의 1호지 사면의 경우 임도사면 절개지 사면경사가 70°로 매우 가파르고, 사면보호공이 설치된 후 추가적인 사태가 발생한 것으로 보인다. 노출된 지층 현황을 관찰한 결과 고결의 풍화 잔

류토 사층으로 판단된다.

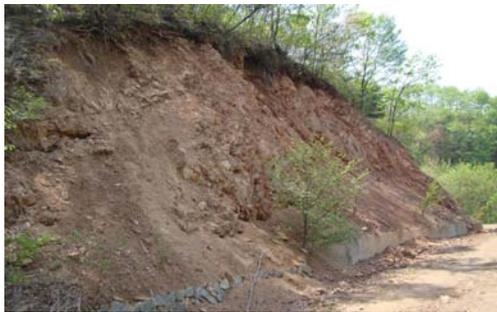
그림 15 서면 오월리 산사태 발생 2호지

그림 15의 2호지 사면의 경우 임도를 따라서 긴 폭으로 피해가 발생하였다. 구성암의 암질은 대부분은 기반암의 풍화 잔류토인 토사로 구성되어 있으며, 추가적인 피해가 발생할 것으로 판단된다.
