항공영상을 이용한 을숙도 지형의 정량적 변화 분석

Analysis of Quantitative Topographical Change in Eulsuk-Island Using Aerial Images

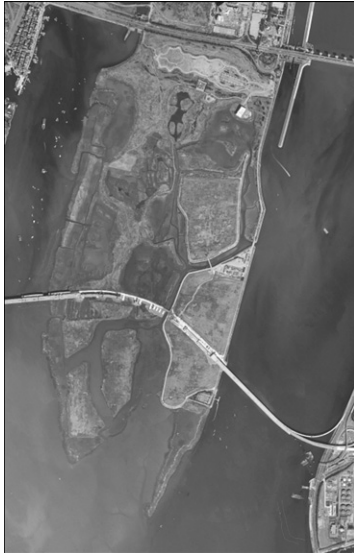
그림 2. 연구대상지

도 하단부인 하구둑 남쪽지역에 해당한다. 연구대상지인 을숙도는 가로 약 1.3km, 세로 약 3km이며, 그림 2에 나타내었다.

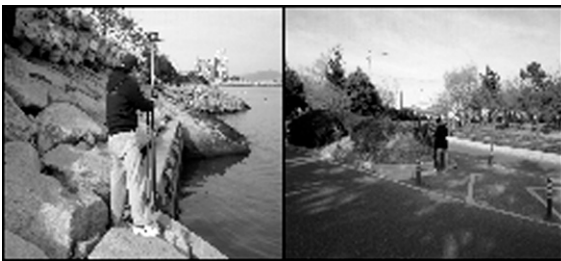
그림 4. GCP 측량

본 연구의 사진기준점측량 작업을 수행하기 위해 연구 대상지역에 GCP 측량을 실시하였다. 과거 아날로그 사진의 경우 GCP 자료가 존재하지 않아 현지답사 시 과거영상과의 비교를 통하여 현재까지 존재하는 도로나 교량 등의 구조물 모서리를 선점하여 VRS-GPS 측량을 실시, 총 18 점의 평면좌표(X, Y)와 정표고(H)를 측정하였다. 그림 4는 VRS-GPS를 이용한 GCP 측량현황을 나타내었으며, 그림 5에는 GCP 배치를, 표 2에는 GCP 좌표를 수록하였다.
