## 콘크리트 교량의 화재 피해사례 및 손상분석

Fire Damage Case and Condition Analysis about Concrete Bridges

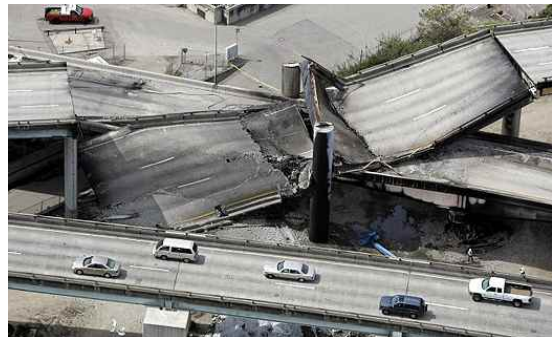
사진 1. 캘리포니아 교량화재

2007년 4월 미국 캘리포니아에서는 교량에서 유조차 전복사고로 화재가 발생하여 교량이 붕괴되는 사고가 발생하였다. 이로 인해 일평균 28만명이 이용하는 도로가 폐쇄되어 출퇴근 시 교통체증과 함께 물류, 운송업계에 막대한 피해를 초래하는 등 심각한 사회적 손실을 야기시켰다<sup>1)</sup> <사진 1>.

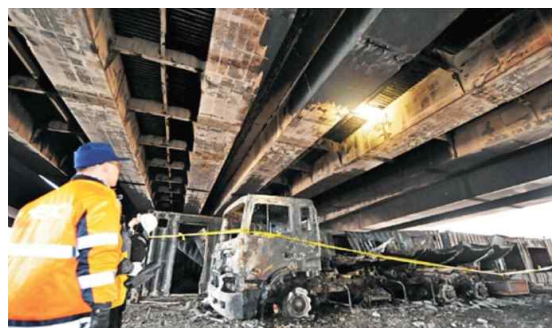
사진 2. 부천고가교 화재

국내에서도 최근 외곽순환고속도로상에 있는 부천고가교의 하부에서 발생한 유조차에 의한 화재로 강박스거더에 심한 균열과 변형이 발생되어 상부구조를 철거하게 되었다. 현재 가설이 완료되어 개통·운행되고 있지만 일일교통량이 20여만 대에 이르는 부천고가교의 공사기간동안 우리는 극심한 교통체증을 경험하였고, 이로 인한 경제적 손실 또한 만만치 않았으리라 짐작된다 <사진 2>. 또 다른 교량화재에 의한 피해사례를 조사해 보면 교량상부에 매달린 가스관에서 누출된 가스가 폭발하여 파손된 교량을 철거·재가설한 해외 사례가 눈에 띄며, 원고를 쓰고 있는 오늘도 도심지의 교량화재 소식을 접하면서 여전히 크고 작은 교량화재사고가 끊이지 않을 것 같다는 생각이 든다.

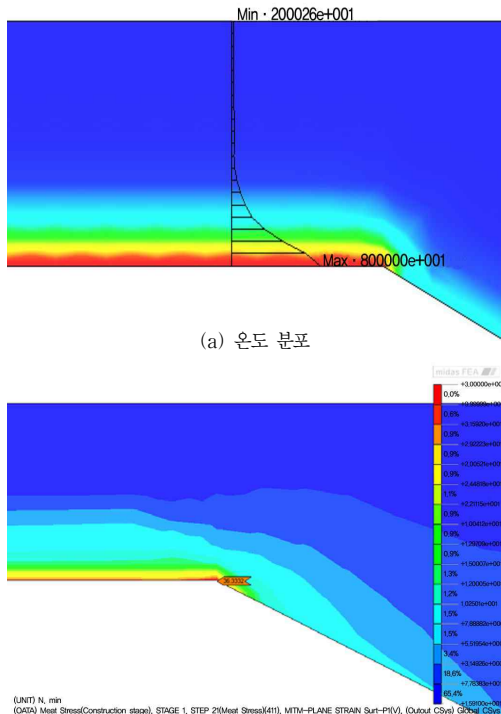
(a) 온도 분포  
(b) 응력 분포  
그림 1. 열해석 결과

열응력해석시 초기입력조건으로 화재지속시간, 최고추정온도 및 온도상승·저하속도 등 화재시나리오를 결정해야 한다. 지하 구조물 및 건축 구조물의 경우 폐쇄된 공간이라는 구조물의 특수성으로 인하여 단순화된 조건에서 화재실험실실험 등을 통한 화재시뮬레이션이 연구되어 왔으며, 이를 적용하여 해석을 수행하고 있다<sup>4)</sup>. 그러나 교량의 경우 단면의 기하학적 모양, 구조물 위치 및 방향, 주변 대기상태와 구조물 표면에서 발생하는 대류 등 고려해야 할 인자가 많아 열응력을 해석할 때 실제상황이 잘 반영될 수 있도록 화재시나리오를 결정하여야 한다<그림 1>. 또한 현재 사용되고 있는 대부분의 해석 툴(tool)의 경우 화재손상 모델링시 단면손실을 고려할 수 없기 때문에 실제 화재에 의해 발생하는 구조물내부의 온도분포와 상이한 결과를 얻을 수 있으며, 이로 인해 구조물의 손상을 과소평가할 수 있는 문제가 발생할 수 있다. 따라서 화재피해를 입은 구조물 거동에 대한 수치해석을 수행할 경우 실제 현상에 더 가까운 결과를 얻으려면 콘크리트의 단면손실을 고려해 열-역학 연동해석을 수행하여야 하며 이에 대한 심층적인 연구가 필요 할 것으로 사료된다.

열응력해석을 수행하면 화재시간의 경과에 따른 깊이별 온도 분포, 콘크리트의 탈락깊이, 내부의 응력 등을 알 수 있는데 부재내부의 온도분포는 현장 및 실내시험을 통해 추정된 온도와 비교할 수 있으며, 탈락깊이와 내부의 응력분포상태를 통해 부

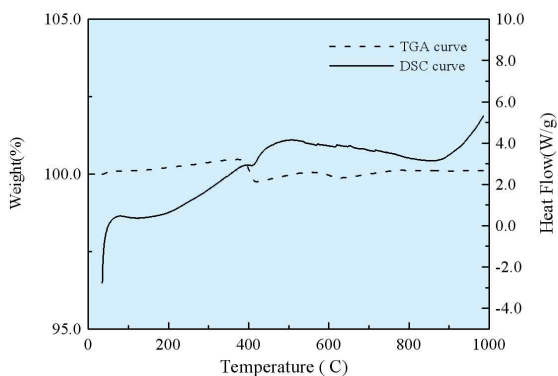
그림 2. 열화부위의 TGA-DSC 분석

<그림 2>는 대상교량의 화재부위의 시료를 채취하여 열분석한 결과를 나타낸 것이다. 그림에서 알 수 있듯이 450°C 부근의 중량이 감소하고, 600°C 부근에서 흡열반응이 발생하는 것을 확인할 수 있다. 이를 통해 600°C 이하의 온도를 받았음을 추정할 수 있다.

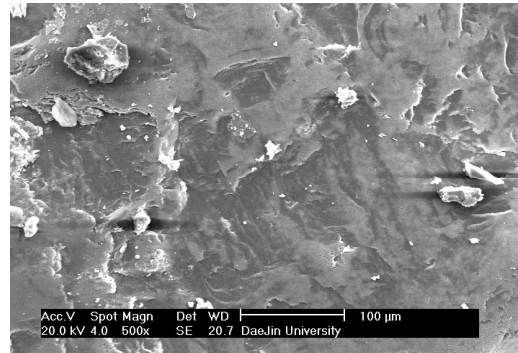
사진 3. 건전부위의 SEM사진

<사진 3, 4>은 화재손상을 받지 않은 건전부위와 화재손상을 받은 열화부위를 전자현미경을 이용하여 촬영한 사진이다. 콘크리트가 고온의 영향을 받은 경우에는 수화물의 결합수와 흡착수 등이 이탈하는 과정에서 경화체에 수축과 팽창이 발생하여 균열을 발생시킨다. 또한 열변화 등을 일으키기 때문에 콘크리트의 표면색이 변화되어 여러 가지의 색상을 띄게 되는데 이것을 상대적으로함으로써 콘크리트가 받은 온도를 추정할 수 있으며, 열화상태도 평가할 수 있다. 즉, 200°C까지는 콘크리트의 조직이 크게 변화되지도 않고 가열하지 않은 시료의 조직과 표면색이 거의 같으나 400°C 이상 가열한 시료부터는 균열과 표면조직의 변화를 뚜렷이 관찰할 수가 있다.

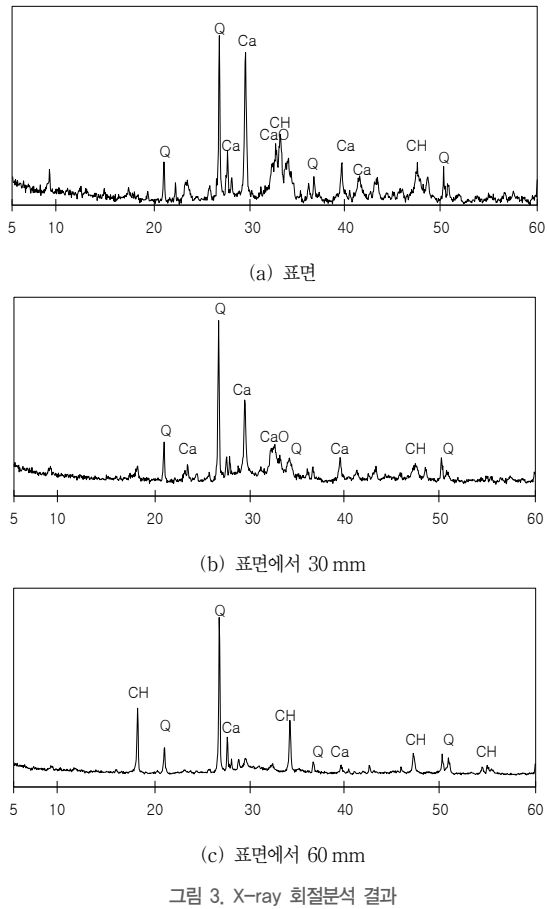
X-ray에 의한 반응생성물 분석은 콘크리트의 반응생성물을 정성적으로 분석하여 시멘트 수화물이 고온에 의해 변화된 것을 정량적인 분석을 통해 콘크리트 교량이 화재로 인해 받은 온도 및 가열된 시간을 추정하는 방법이다. <그림 3>은 화재를 받은 교량에서 채취한 시료를 X-ray회절 분석한 결과이다.

대상 교량의 경우 표면에서는 수산화칼슘이 완전히 분해되어 피크가 없어지고 대신 약한 탄산칼슘과 탄산칼슘이 분해되어 생성된 석회의 피크가 크게 형성됨을 알 수 있었으며, 깊이 30 mm에서는 500°C 정도에서 분해되는 수산화칼슘의 피크가 남아 있음을 알 수 있으며, 깊이 60 mm에서는 약한 탄산칼슘 피크와 분해가 되지 않은 수산화칼슘 피크를 확인할 수 있다.

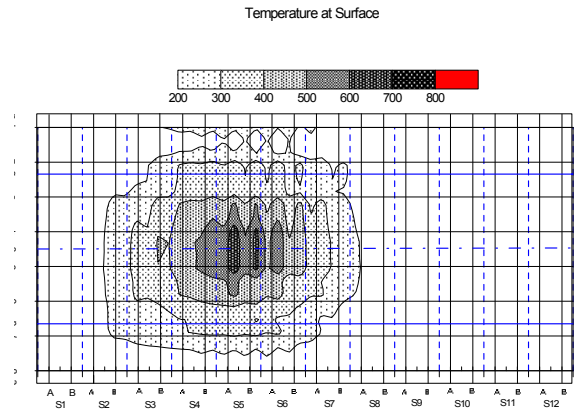
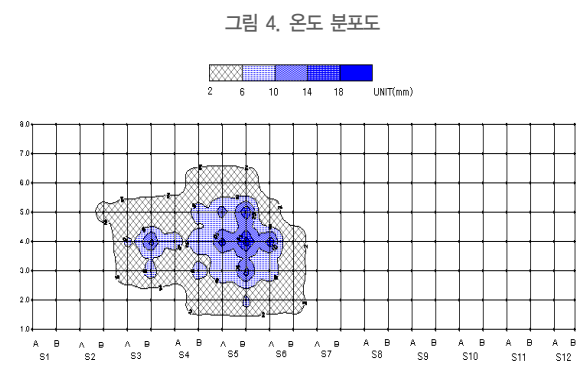
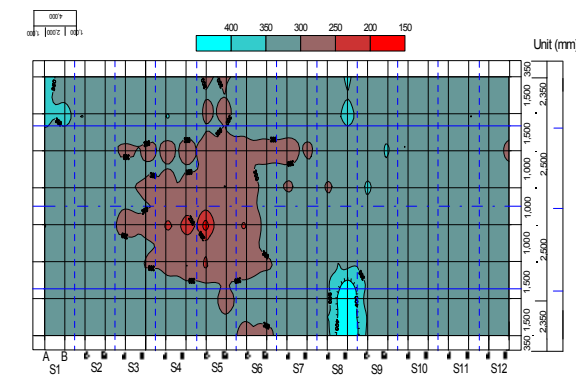
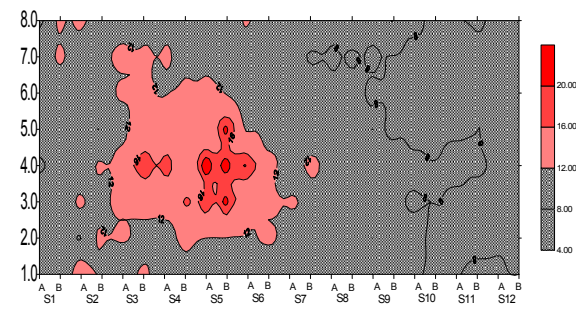
콘크리트의 화재온도를 추정하기 위하여 실시한 콘크리트의 시차열분석과 X-ray화상분석 등에 의해 화재온도를 추정하여 콘크리트표면으로 부터의 깊이별로 온도분포도를 나타낸 것이 <그림 4>이다.

대상 교량의 현장조사와 콘크리트의 물성 및 내구성 실험을 통하여 얻은 자료를 분석한 결과를 <그림 5~7>과 같이 나타낼 수 있다.

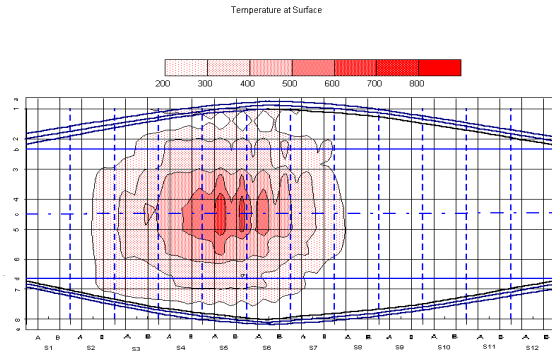
그림 8. PC강선의 위치와 화재온도의 분포도

화재온도에 따른 철근 및 PSC 강재의 물성변화는 일반적으로 온도가 증가함에 따라서 강재의 강도와 탄성계수가 감소하지만 온도가 약 200°C 정도까지는 구조용 강재나 PSC 강재는 초기강도의 90% 이상을 보유하고 탄성계수는 그보다 약간 더 감소하는 경향이 있다. 따라서 철근이나 PSC 강재가 묻힌 깊이까지의 온도 분포가 어떠한지를 조사하면 철근의 물성변화를 추정할 수가 있다<그림 8>.
