잠금장치가 되어있는 Datex-Ohmeda S/5 Avance에서의 마취가스 누출

영남대학교 의과대학 마취통증의학교실

An Unexpected Vapor Leakage from Locked Vaporizer

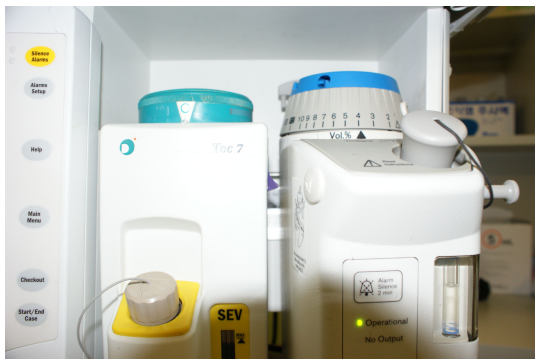
Fig. 1. The vaporizer can be turned “ON” when the mismatched locking lever is maintained at the “Lock” position. The vaporizer on the left is Sevoflurane and the one on the right is Desflurane.

마취를 위해 사용하고자 하는 desflurane 기화기 (D-vapor S 2000, Drager medical AG & Co. KG, 23542 Lubeck, Germany)가 장착되어 있지 않았다. 이에 desflurane 기화기를 장착하고 잠금장치 후 기화기의 농도 조절 다이얼이 정상적으로 움직여지는지 확인하였다 (Fig. 1). 환자가 이미 수술방에 입실하여 대기하고 있어 배기밸브를 잠그고 환자에게 연결되는 Y관의 입구를 손으로 막은 다음 산소분출 밸브를 작동하여 호흡회로 내로 30 cmH₂O의 압력을 가하는 양압누출검사를 시행하여 누출이 없음을 확인하였다. 환자에게 마취유도 전 100% O₂ 6 L/min로 호흡하도록 하였고 thiopental sodium 을 250 mg 정주하였다. 환자의 의식 소실을 확인하고 각각 3L/min의 N₂O와 O₂, desflurane 6 vol%로 용수환기를 시행하였다. 그러나 호흡량이 제대로 차지 않고 환기에 어려움이 있어 N₂O의 투여를 중단하고 산소 유량을 12 L/min 이상으로 증가시켰으나 여전히 호흡량이 차는 속도가 느렸다. 이에 전신마취기 내부의 누출이 의심되어 이산화탄소 흡수제 연결부분, 가스 제거관, piston drive 등을 급히 확인하였으

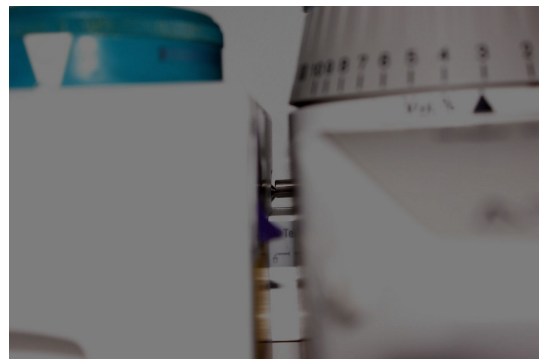
Fig. 2. Right vaporizer is locked. But uneven line between two vaporizers in the center of the figure shows mismatched position of locked vaporizer.

누출이 있어 교체된 전신마취기는 양압 누출검사 결과 별다른 문제가 없었으나, 음압누출검사에서는 호흡낭이 급격히 채워지는 등 다량의 누출이 있는 것으로 보였다. 마취기 제작사 담당자가 이산화탄소 흡수제 연결부분, 가스 제거관, piston drive 등을 재차 확인하였으나 별다른 이상소견을 발견하지 못하였다. 마취기를 분해한 후 정밀 검사를 진행하려던 중 수술 시작 전에 desflurane 기화기를 새로 장착하였다는 사실을 인지하였다. 이에 desflurane 기화기의 장착 상태를 정밀 점검하였다. 그 결과 잠금장치가 되어 있고 기화기의 다이얼도 정상적으로 작동하였지만, 기화기 뒤에 위치한 잠금장치가 옆에 장착된 sevoflurane 기화기의 잠금장치에 비해 미세하게 기울어진 채로 맞물려 있는 것을 발견하였다 (Fig. 2). 이에 저자들은 desflurane 기화기를 분리하여 잠금장치가 sevoflurane 기화기와 완전히 일치하게 맞물리도록 장착하였다. 그 뒤 시행한 양압 및 음압 누출검사에서는 별다른 가스누출 소견을 보이지 않았으며 이후 실제 수술 중 마취에서도 특별한 문제가 발생하지 않았다.

서 가스가 누출되지 않도록 기화기와 마취기의 연결상태를 고정해주는 잠금장치가 대표적인 안전장치라 할 수 있다. 저자들 역시 기화기가 마취기에 부정확하게 장착되었을 경우 당연히 잠금장치가 작동하지 않을 것으로 생각하였다. 하지만, 본 증례에서는 특이하게도 기화기가 마취기에 부적절하게 장착되어 다량의 마취가스가 누출되는 상황임에도 기화기와 마취기의 정확한 연결을 담보하는 잠금장치가 되어 있었다. 또한, 기화기의 장착부위와 기화기가 정위치에 위치하였는지 옆의 다른 기화기와 비교해 볼 수 있는 상호차단장치가 마취기 깊숙이 위치하고 있어서 기화기가 미세하게 기울어져 장착되어 있음을 발견하기가 더욱 어려웠다. 이처럼 예기치 못한 마취기의 가스 누출은 환자에게 치명적인 위험을 초래할 수 있으므로 기화기가 마취기에 정확하게 장착되지 않아도 잠금장치가 작동될 수 있다는 점을 기화기 제조회사에서 충분히 공지해야 하고 기화기가 마취기에 정확히 장착되었는지를 쉽게 확인할 수 있는 안전장치의 개발 역시 시급하게 이루어져야 할 필요가 있다고 생각된다.

결론적으로 본 증례에서는 기화기와 마취기의 정확한 연결을 담보하는 잠금장치가 되어 있었음에도 기화기가 미세하게 기울어져서 다량의 마취가스 누출이 발생하였다. 따라서 마취과 의사는 기화기에 잠금장치가 되어 있더라도 오장착에 의한 가스 누출이 발생할 수 있음을 인지하고 기화기가 마취기에 정확히 위치하였는지 확인하는 과정이 필요하다고 생각된다. 또한, 시간적 제약이 있더라도 양압 누출 검사뿐만 아니라 음압 누출 검사를 마취 시행 전에 반드시 시행하여 마취기 내부에 존재할지 모르는 가스 누출을 사전에 인지하고 대처할 수 있어야겠다.
