경남지역 산사태 발생지의 강우 및 지형특성분석*

Analysis on Rainfall and Geographical Characteristics of Landslides in Gyeongnam Province*

ABSTRACT

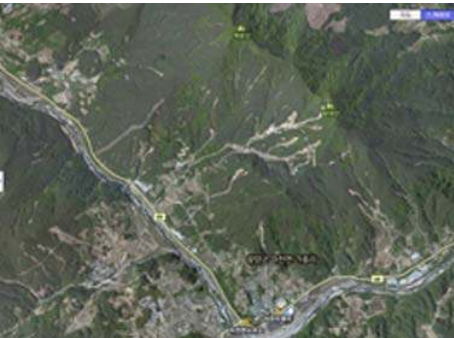
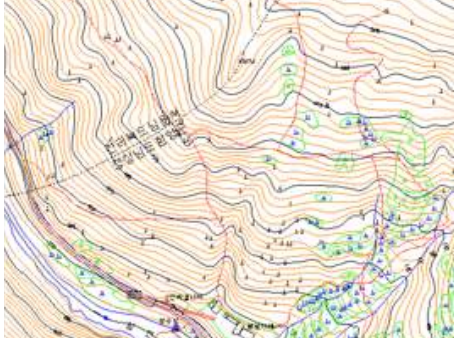
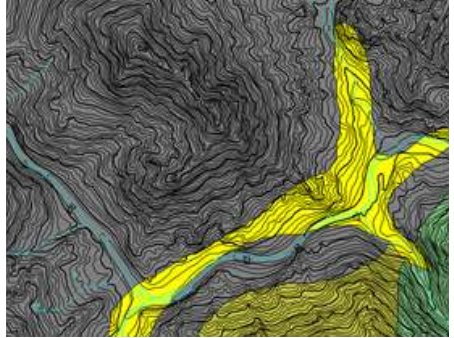
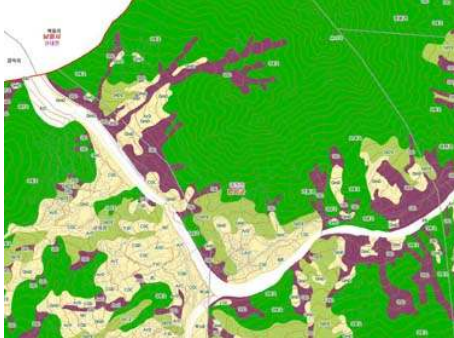
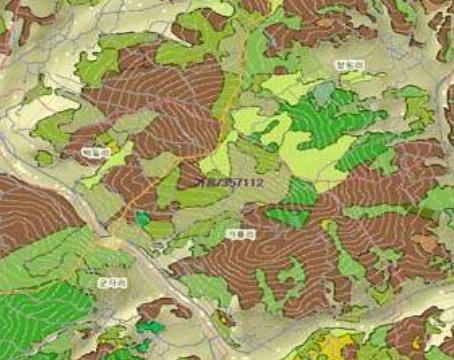
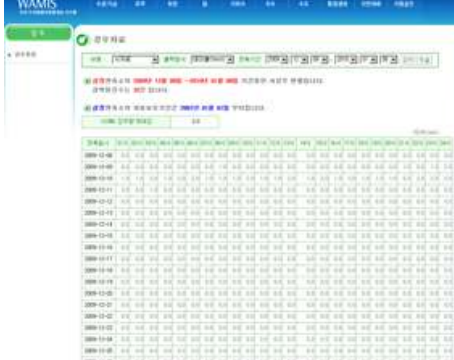
지 구 명	가흥군자 지구

<p>항공사진/위성사진(www.daum.net)</p>	<p>수치지형도(국토지리정보원)</p>

<p>지질도(한국지질연구정보센터) http : //ysgeo.yonsei.ac.kr/map/map_ieg.html</p>	<p>도양도(한국도양정보) http : //asis.rds.go.kr</p>

<p>임상도(산림GIS포털) (http : //fgis.forest.go.kr/fgis/Mail.aspx)</p>	<p>강우관측자료 (http : //www.wamis.go.kr)</p>

그림 4. 산사태 발생 영향인자 분석을 위한 기초 DB 자료 예.

그림 4는 산사태 영향인자 분석을 위한 기초

DB 자료를 나타낸 것이다.

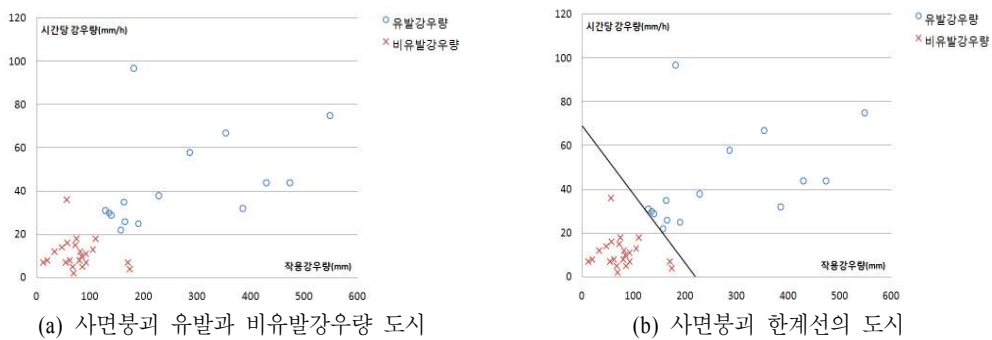
그림 6. 경남지역의 사면붕괴-강우량 상관관계.

그림 6은 2002년의 태풍 루사(8월 30일 ~ 9월 1일), 2003년 태풍 매미(9월 11일 ~ 9월 12일) 및 2006년의 태풍 에위니아(7월 8일 ~ 7월 10일) 내습시 경남지역에서 발생했던 11개 지점의 강우량을 조사, 분석하여 작성한 사면붕괴와 강우량 간의 상관관계를 나타낸 것이다. 경남지역에서 발생한 산사태는 지리산, 덕유산, 가야산 등 고도 500m 이상의 비교적 고도가 높은 산악지역에서 지형성 집중호우에 의하여 발생하는 것으로 판단된다. 강우량과 산사태의 상관분석결과에 의하면 시간강우량 70mm 이상 및 누가강우량 230mm 이상에서 산사태의 발생빈도가 높은 것으로 나타

났다(김기흥·정혜련, 2009).
