에어컨 배수펌프 설치 실태 및 개선방안 분석 - 창원시를 중심으로

(Analysis on Installation Conditions Survey and Improvement of Drain Pump in Air-Conditioner : Focusing on Changwon City)

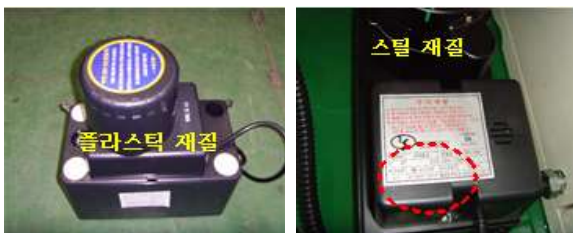
그림 2. 배수펌프 재질
Fig. 2. Materials of drain pump

제조사별 난연 재질 사용여부는 N사는 난연, H 및 C사는 비 난연 재질이였다. 제조사별 배수펌프의 통풍구 유무현황을 조사한 결과, N사인 경우는 통풍구 있는 제품은 34대, 없는 제품은 51대였으며, H사는 33대 모두 통풍구 있는 제품이었지만, C사의 1대는 통풍구 없는 제품으로 조사 되었다. N사 및 C사의 제품 중 모터부 통풍구 없는 제품은 하절기 잦은 동작이나 센서 오동작에 의한 펌프 장시간 운전 시 과열 사고의 우려가 있으므로 난연 재질의 펌프 사용이 안전하다고 판단된다. 배수펌프 재질 조사 예를 그림 2에 나타내었다.

(a) 비 난연 재질 펌프 (b) 난연 재질 펌프

배수펌프는 3개 제조사 119대로, 난연 재질은 85대, 비난연 재질 34대로 조사되었다. 하절기 잦은 동작이나 배수펌프의 집수통 내 이물질 유입으로 센서 오동작에 의한 펌프 장시간 운전 시 과열사고의 우려가 높으므로 난연 재질의 펌프 사용이 안전하다고 판단된다. 배수펌프의 전원 접속 방식은 에어컨 설치 장소 인근의 콘센트 접속 방식이 30대, 에어컨 자체 전원접속 방식이 89대로 조사되었다. 콘센트 접속방식은 외부적인 요인에 의하여 누전차단기 Trip 및 작업자의 퇴근이나 인지 부족으로 차단기 전원 차단 시 배수펌프 부동작에 의한 실내 바닥 범람으로 주변 전기설비의 누전 등 2차적인 사고 위험을 내포하고 있으므로 계시물 부착 및 교육이 필요하다고 판단된다. 반면 에어컨 제어반 내 자체 전원 접속 방식은 외부적인 요인에 의한 배수펌프 전원 공급 차단을 예방할 수 있는 방식이지만 접지선 절단이나 미 접지 사례, 과부하 및 단락에 대한 보호 장치 없이 설치되는 문제점이 발견되었다. 에어컨 및 배수펌프 전원 작업 시 설비작업자가 병행하여 시공하는 사례가 많으므로, 교육이나 제도적인 대책 수립도 고려사항이라 사료된다.

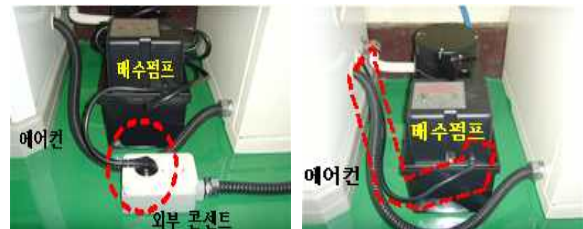
그림 3. 배수펌프 전원접속 방식
Fig. 3. Type of Power connection in drain pump

하지만, 그림 3 (a)와 같이 콘센트 전원 접속방식은 외부적인 요인에 의하여 누전차단기 Trip 및 작업자의 차단기 전원 차단 시 배수펌프 부동작에 의한 실내 바닥 범람으로 주변 전기설비의 누전 등 2차적인 전기 안전 사고의 위험을 내포하고 있다.

(a) 콘센트 전원 사용 (b) 에어컨 전원 사용

반면 그림 3 (b)는 에어컨 제어반 내 전원에 접속한 사례로서 외부적인 요인에 의한 배수펌프 전원 공급 차단을 예방할 수 있는 방식이다. 에어컨 설치 주변 콘센트 전원이 설치되어 있지 않은 경우 결선한 방식이라 판단된다. 배수펌프는 에어컨과 별매품이므로 에어컨의 이설 및 신규설치 등 인근 콘센트 전원이 없을 경우 결선한 방식이다. 하지만 에어컨 제어반 내 전원 접속 사례의 경우 그림 4와 같이 과부하 및 단락에 대한 보호 장치 없이 설치된 문제점이 발견되었다.

No	주요 문제점	개선대책(안)	효과
1	펌프 전원 접속 방식 · 콘센트 전원사용 · 에어컨 전원사용	· 전원 차단 금지 계도 · 보호장치 설치	펌프 미가동으로 인한 범람 예방
2	모터 접지 시공 불량	접지 시행	누전사고 예방
3	펌프 작동 센서 오·부 동작	이물질 제거 (에어컨 필터, 집수통 내)	펌프 미가동 및 공회전 예방
4	비난연성 재질	난연성 재질의 펌프 교체	전기화재 사고 예방

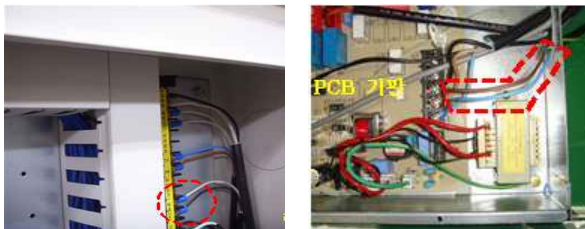
그림 5. 접지 결선 시공
Fig. 5. Installation of grounding conductor

(a) 접지 미결선(절단됨) (b) 미 접지 상태

현행 전기설비 기술기준 및 판단기준에 “전기설비의 필요한 곳에는 이상 시 전위상승, 고전압의 침입 등에 의한 감전, 화재 그 밖에 사람에게 위해를 주거나 물건에 손상을 줄 우려가 없도록 접지 그 밖의 적절한 조치를 하여야 한다.”[5]고 규정되어 있다. 하지만, 배수펌프의 모터부 접지 시공여부 조사결과, 에어컨 자체 전원 접속 개소 89대 중 배수펌프 전원을 제어반 내 전원 결선 시 그림 5와 같이 접지선 절단이나 미 접지 상태의 부적합 사례가 58대로 나타났다. 따라서 50대는 조사 중 개선조치하였으며, 접지 미확인과 미 시공 개소가 8개소로 불량으로 나타나 추가 개선 및 보완이 필요한 것으로 확인되었다.

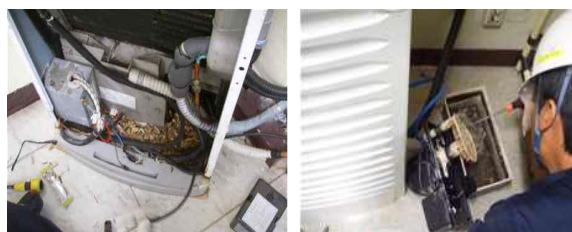
그림 6. 에어컨 내부 퇴적물과 배수펌프 집수통 내 이물질
Fig. 6. Deposits and accumulated materials at drain pump tank

(a) 에어컨 내부 퇴적물 (b) 배수펌프 집수통 내 이물질

기타 고장요인으로 그림 6과 같이 에어컨 및 배수펌프 전원을 결선하는 장소인 본체 제어반에 위에 의한 각종 나무 및 열매 껍질 퇴적물, 전선 손상으로 스파크나 아크의 발화에 의한 화재위험성의 문제점이 발견되었다. 또한 펌프 수위센서 오·부동작에 의한 응축수 범람 및 펌프모터의 과열, 소손 위험의 문제점도 조사되었다. 센서 오·부동작은 배수펌프 노후와 에어컨 필터 오염으로 인한 이물질이 배수펌프 집수통으로 유입하기 때문이라 판단된다.

기타 요인으로 본체 전원 결선 시 제어반의 협소한 공간으로 인해 단자체결 불량 및 이완에 따른 접촉 불량 문제와 응축수 누수에 의한 제어반 및 전선 침수사고의 문제점이 조사 되었다. 하지만 이러한 문제점은 주기적인 점검으로 사고를 예방할 수 있다고 예상된다.

이물질의 발화 위험도 노출되었다. 따라서 난방기 설치 시 불필요하게 큰 천공작업 및 사용하지 않는 배관 인입구는 폴리우레탄 폼 등에 의한 마감 조치가 필요하다.

대부분의 배수펌프 고장은 에어컨 필터로부터 탈락한 이물질의 집수통 유입이 원인이다. 이물질은 센서 오동작을 일으켜 공회전에 의한 과열, 나아가 소손에 이르는 점을 감안할 때 에어컨 필터 및 배수펌프 집수통의 주기적인 점검으로 예방할 수 있다고 판단된다.
