원위 요골 골절의 수장측 금속판 고정술 후 발생한 신전건 활막염에 대한 초음파를 이용한 진단: 증례 보고

Ultrasonographic Diagnosis of Extensor Tenosynovitis Caused by Dorsal Screw Prominence after Volar Plate Fixation of Distal Radius Fracture: Case Report

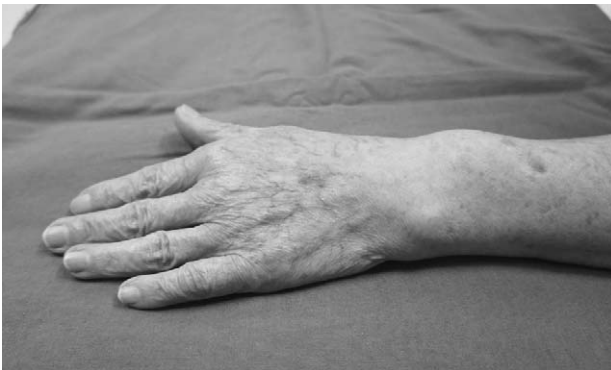
68세 여자 환자로, 좌측 손목 배부의 통증을 동반한 연부 조직 종괴를 주소로 내원하였다. 과거력상, 내원 9개월 전, 타병원에서 좌측 원위 요골 골절에 대하여 수장측 잠김 나사 금속판을 이용하여 수술적 치료를 시행받았고 이후 상기 증상 지속되었다. 진찰상, 좌측 원위 요골 부위 배부에 3.0×4.0×1.0 cm 크기의 연부 조직 종괴가 만져졌고, 압통을 호소하였다(Fig. 1). 환측의 관절운동범위는 신전70도, 굴곡 75도, 회외전85도, 회내전75도로서, 건측의 신전 70도, 굴곡 80도, 회외전 85도, 회내전 75도에 비해 경도의 굴곡제한이 관찰되었다. 기타 원위부 감각기

Fig. 1. Preoperative clinical photograph shows painful mass (3.0×4.0×1.0 cm-sized) on left wrist dorsum.

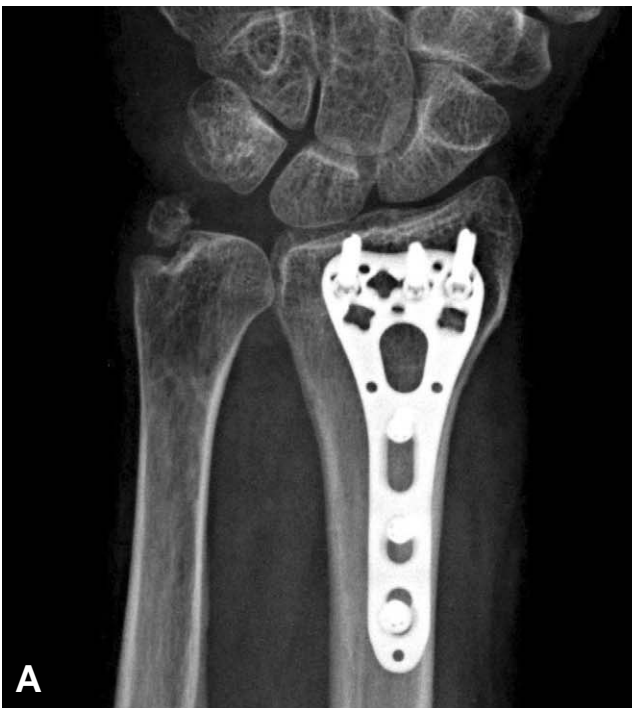
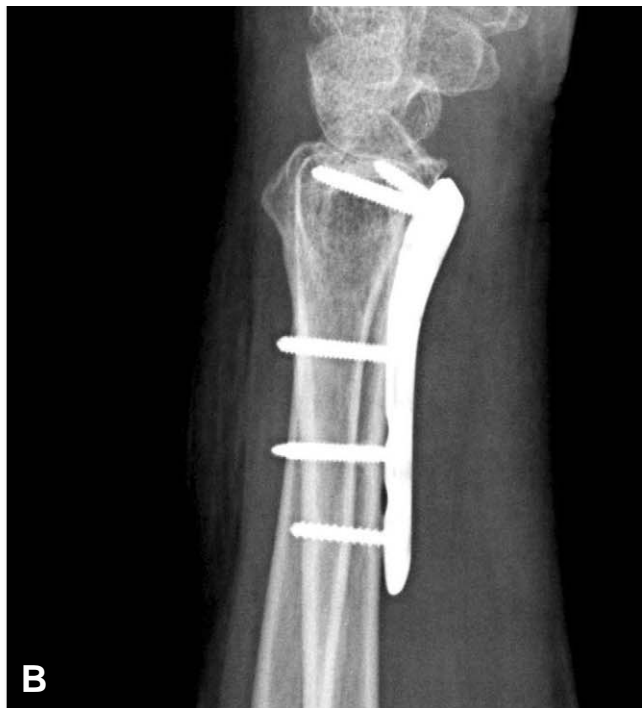
능, 혈액순환은 정상이었다. 수술 전 통증점수(Visual analogue scale, VAS)는 3점, Mayo 완관절 점수는 80점으로 평가되었다. 단순 방사선 검사상 원위요골에 수장측금속판 내고정 소견이보였고, 골유합은 이루어진 상태였다. 그러나 금속판의 근위부나사못 중 한개가 과도하게 길이가 긴 나사못이 사용된 소견이 관찰되었다(Fig. 2). 초음파(LOGIQ P5, GE Medical Systems; linear transducer, 5~12 MHz)를 이용하여, 원위 요골 부위의 종축 및 시상면 영상을 얻은 결과, 해당 나사못이 요골 배측 피질

Fig. 2. Preoperative simple radiographs (A and B) of left distal radius show healed distal radius fracture after volar locking plate fixation. Dorsal screw prominence in metaphysis of distal radius is noted on lateral view (B).

속판 고정술을 시행 후 골유합은 얻었으나, 금속판 근위부 고정을 위해 사용된 나사못 주변으로, 배측 신전건의 활막 낭종이 형성되고 건 부분 파열이 발생한 경우이다. 단순 방사선 사진 측면 영상에서 근위부 나사못의 길이가 길어 보이고, 위치상 손목 배부 종괴 부위와 일치하여, 임상적인 연관성을 의심할 수 있었으나, 수술 전 초음파 검사를 통해서, 배측으로 과도하게 튀어 나온 나사못 주변으로 낭종이 형성된 소견을 관찰하여, 나사못이 낭종 형성의 원인을 진단하고, 수술적 치료를 시행할 수 있었다.
